Erstellung eines Energie- und Klimaschutzkonzeptes für 20 öffentliche Gebäude in der Gemeinde Nottuln

Energie- und Klimaschutzkonzept

21 kommunale Gebäude

der Gemeinde Nottuln

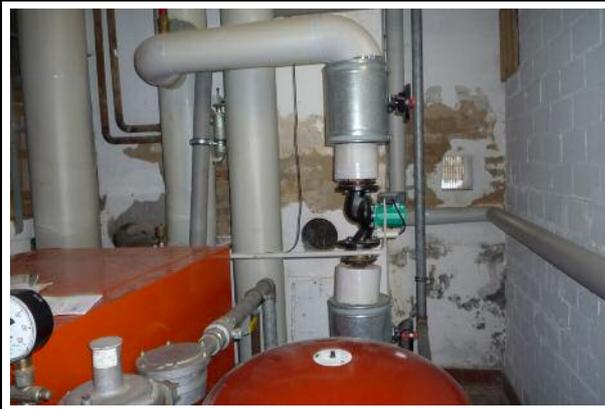
Gebäudeteil:	Astrid-Lindgren-Grundschule + Schulkindergarten - Gebäudeteil 1
--------------	--

Außenwand Heizraum feucht,
Außenwandabdichtung im Geländeanschluß
erneuern

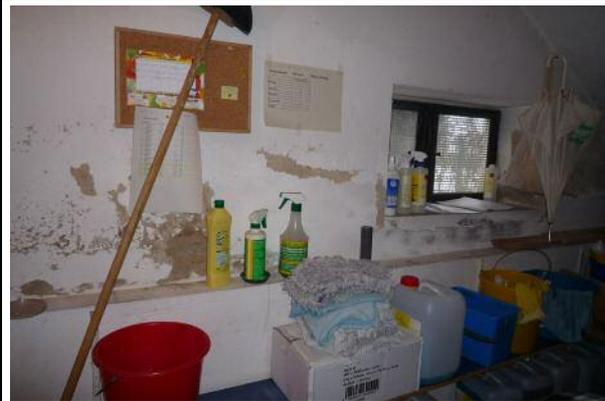
Außenwand Putzraum feucht

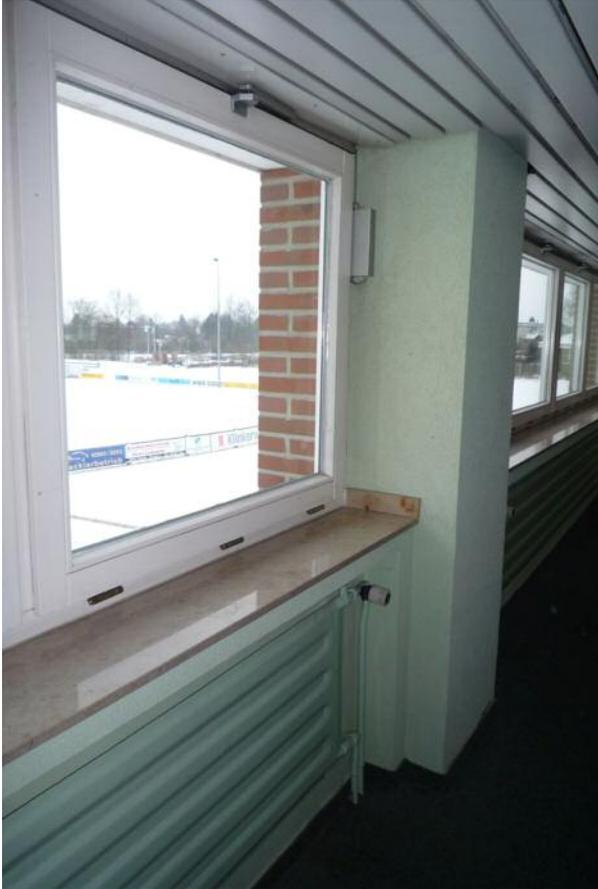
Gebäudeteil:	Turnhalle Niederstockumer Weg - Turnhalle

Fensterscharniere sind kaputt
Gebäudeteil:	Turnhalle Niederstockumer Weg - Umkleiden

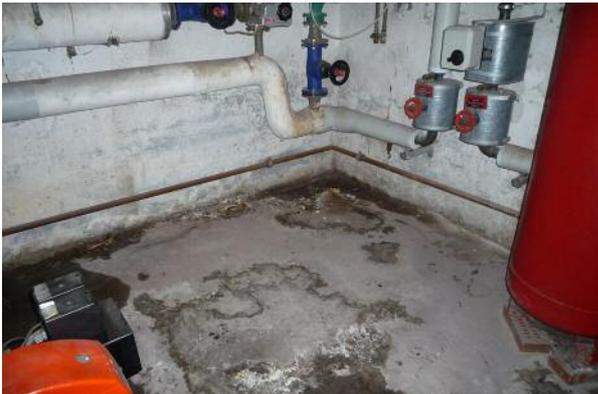
Kelleraußenwand bei Grundwasser undicht

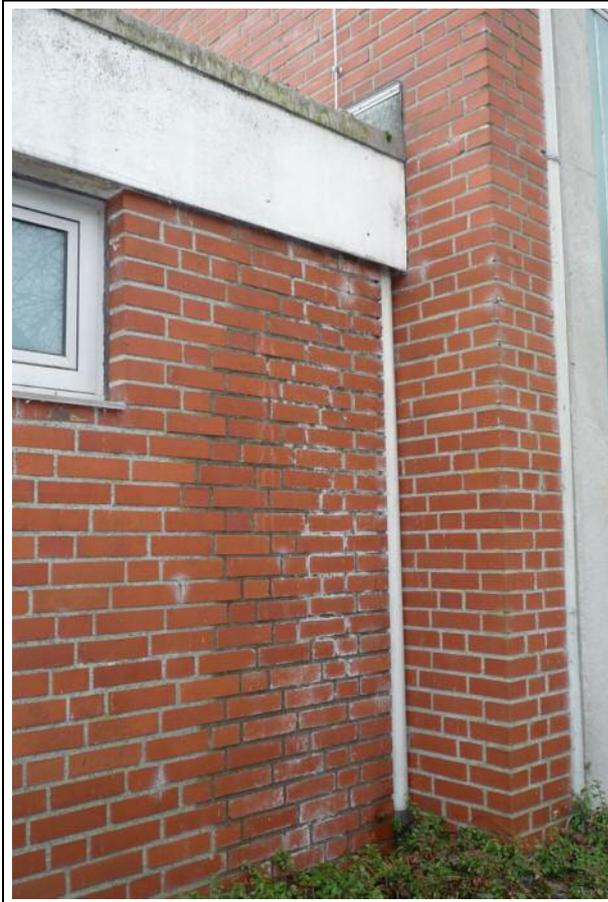
Gebäudeteil:	Turnhalle Appelhülsen - Umkleiden
--------------	-----------------------------------

Fallrohre stellenweise defekt - Mauerwerk feucht

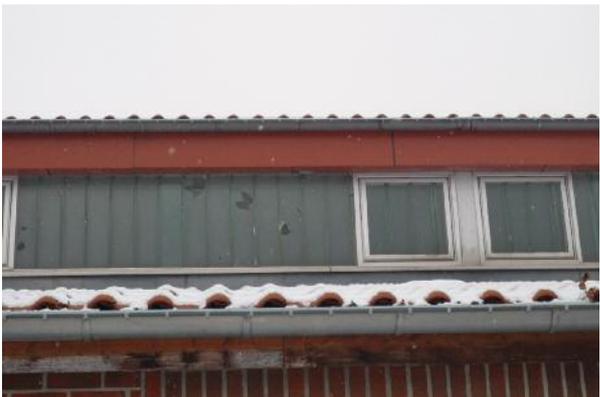
Gebäudeteil:	Turnhalle Schapdetten - Hauptgebäude

Turnhallenverglasung stellenweise kaputt

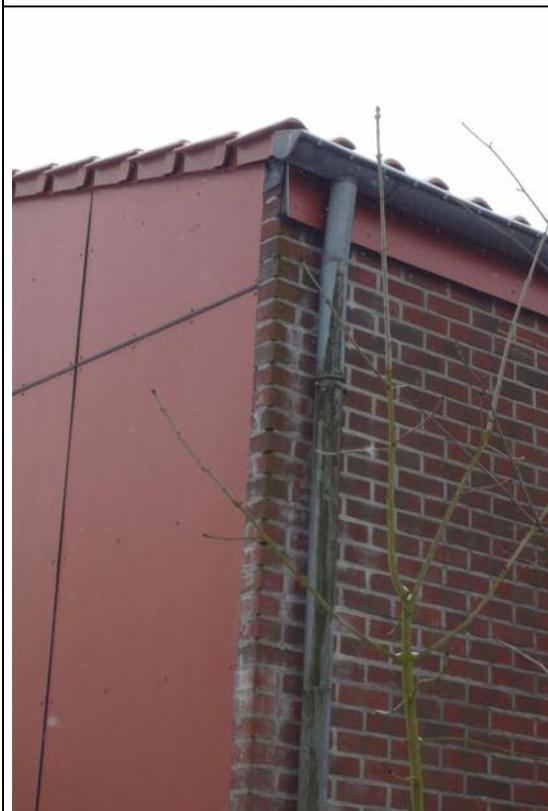
Außenwandecke feucht - Rinne und Fallrohr säubern

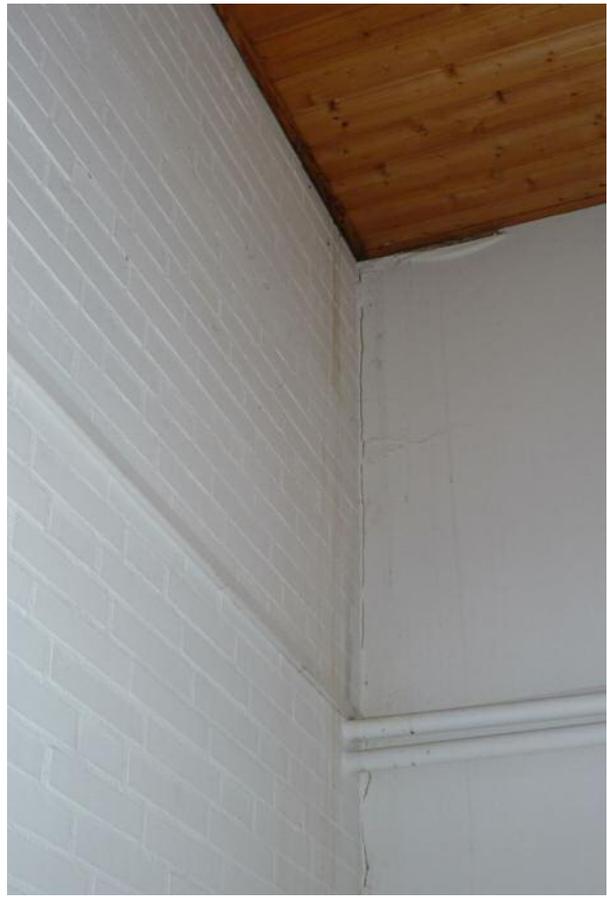
Gebäudeteil:	DLRG / DRK -Heim - Hauptgebäude

Feuchtigkeitsschaden im Bereich Fallrohr, Anschlußfuge nach Nachbargebäude prüfen

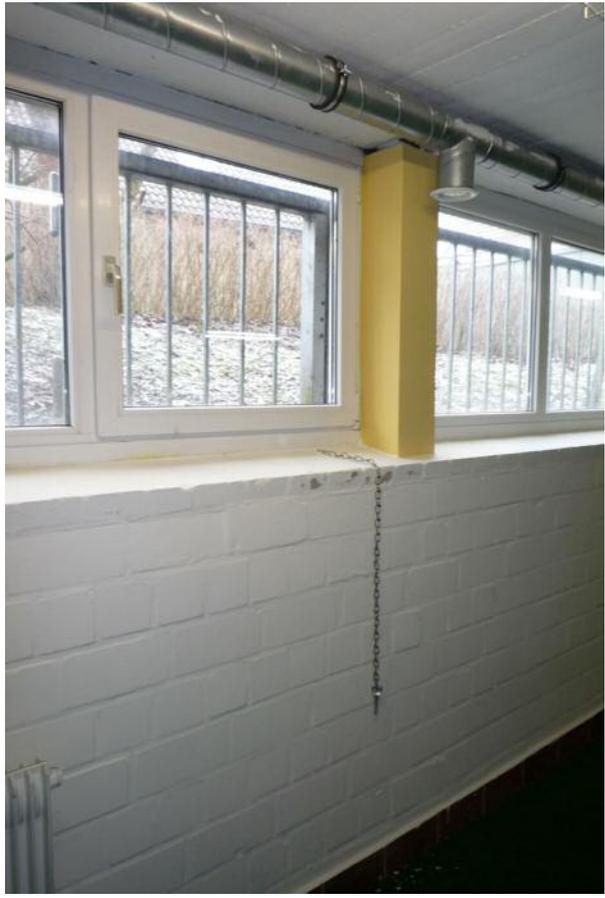
Gebäudeteil:	Jugendheim Nottuln e.V (KOT) - Hauptgebäude

<p>KG Brüstung feucht , Außenwandabdichtung im Geländeanschluß erneuern</p>

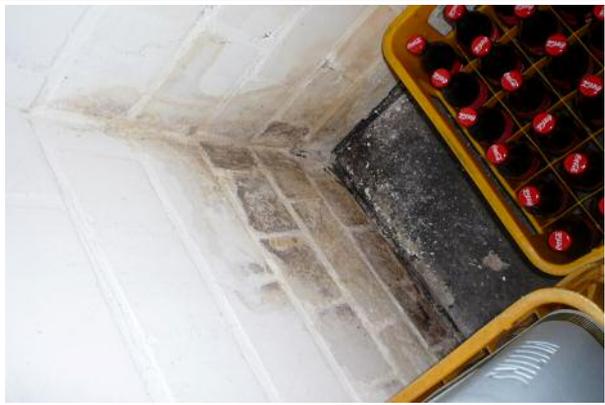
<p>KG Außenwanddecke feucht , Außenwandabdichtung unter Gelände erneuern</p>

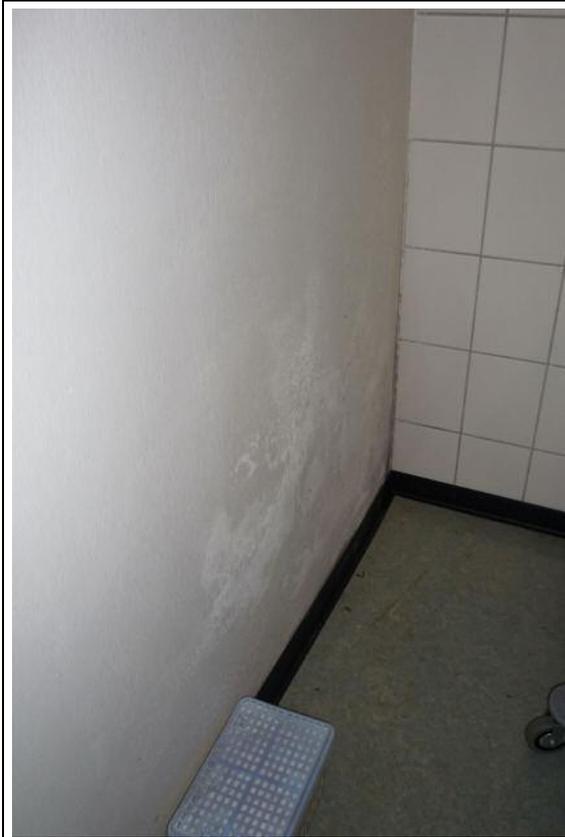
Gebäudeteil:	kath. öffentliche Bücherei St. Mariä Himmelfahrt - Bücherei
--------------	---

Feuchte Stelle im Putzraum: Außenwand west - Fallrohr überprüfen, einschaliges Mauerwerk trocknen, Fassade komplett hydrophobieren

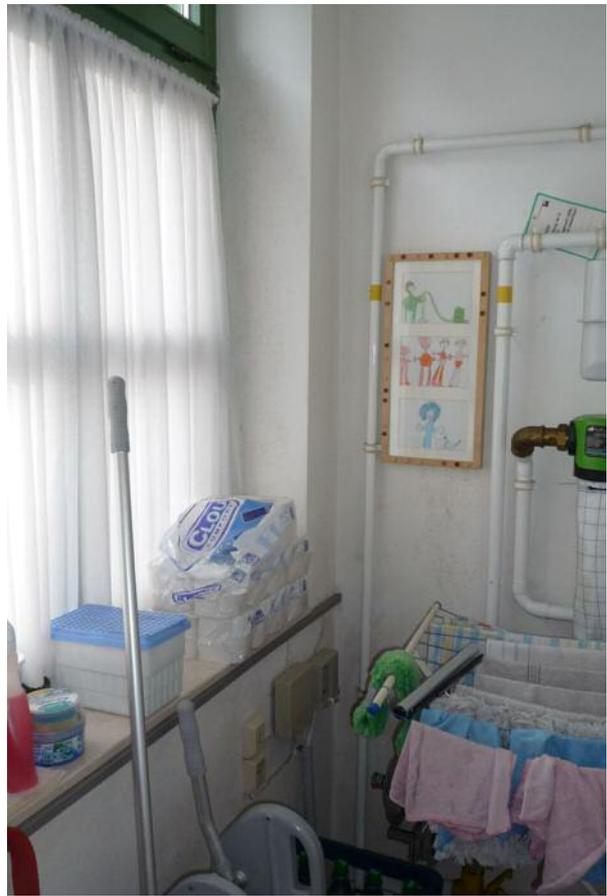
Gebäudeteil:	Haus der Begegnung - Gebäude

Feuchte Stelle im Putzraum: Außenwand weist - Fallrohr überprüfen, Mauerwerk trocknen
