**Sporthalle Nottuln, Rudolf-Harbig-Straße, 48301 Nottuln - Bestandsanalyse -**

**3. Bestandsanalyse**

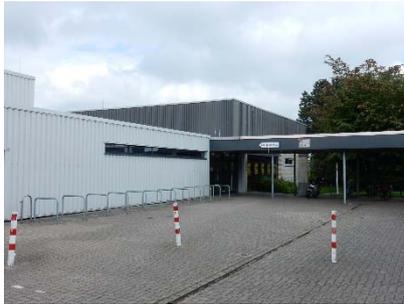
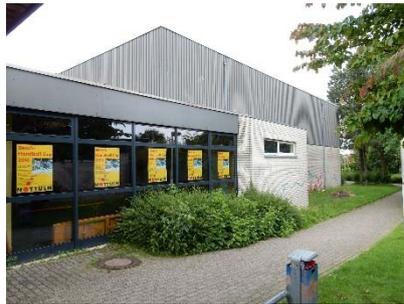
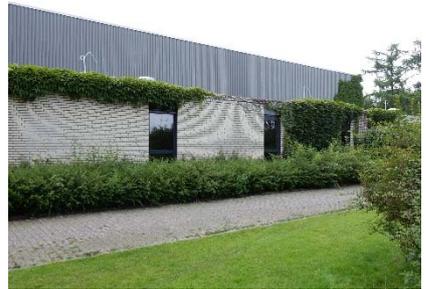
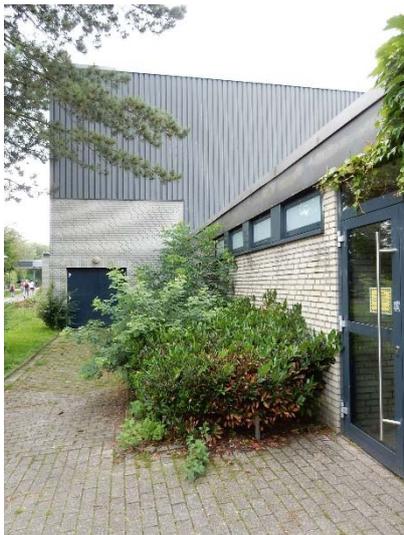
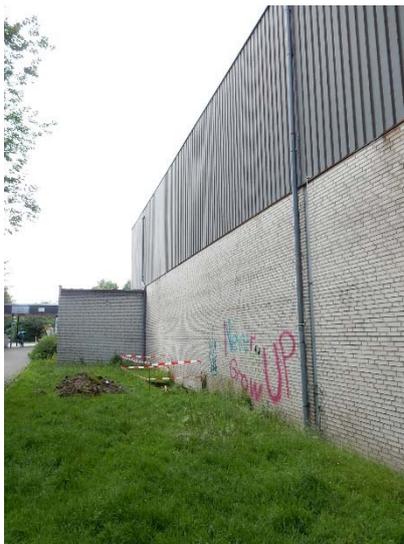
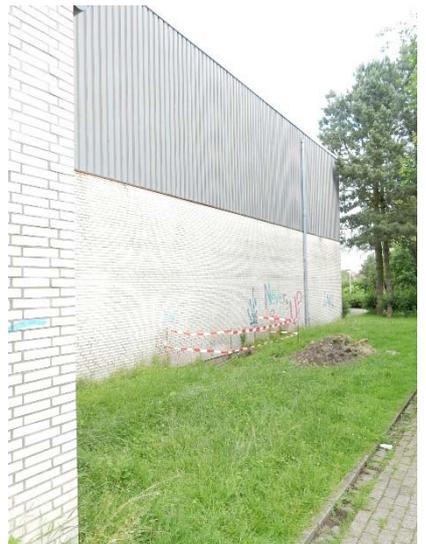
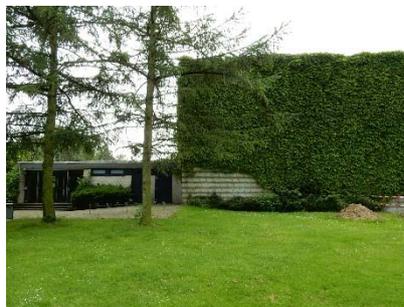
Die Außenhaut der Fassadenflächen besteht überwiegend aus Klinkermauerwerk. Es wurde keine Luftschicht und keine Dämmung eingebracht.

Der Verblender ist an zahlreichen Stellen, speziell im unteren Bereich, durchfeuchtet und zeigt ausgewaschene und z.T. ausgebrochene Fugen, an einigen Stellen sind Risse festzustellen. Die Dachrandverkleidung ist stark korrodiert und hinterlässt Schmutzspuren auf der Fassade. Z.T. fehlen Klinkersteine im Sockelbereich.

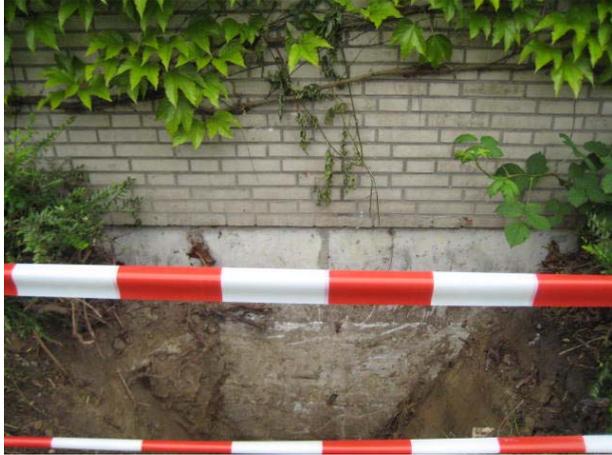
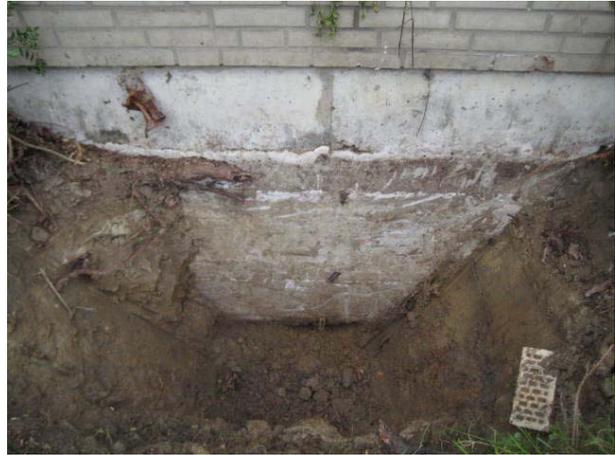
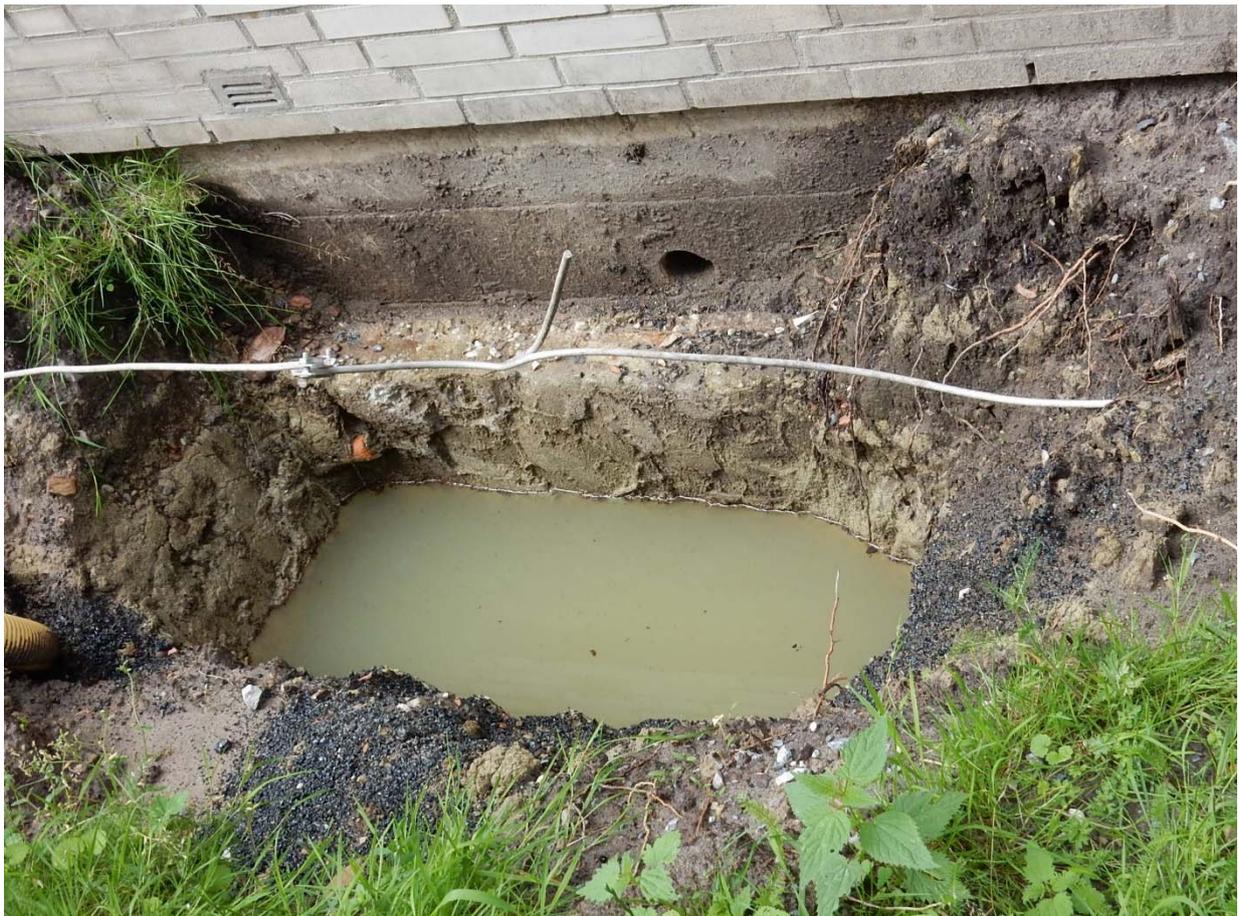
Im Bereich der Giebel wurde an zwei Stellen eine Ausschachtung vorgenommen. Eine Abdichtung des Sohlenbereiches bzw. der Erdberührten Bauteile ist nicht vorhanden. Grundwasser wurde bei ca. 70 - 80 cm unterhalb der Geländeoberkante festgestellt.

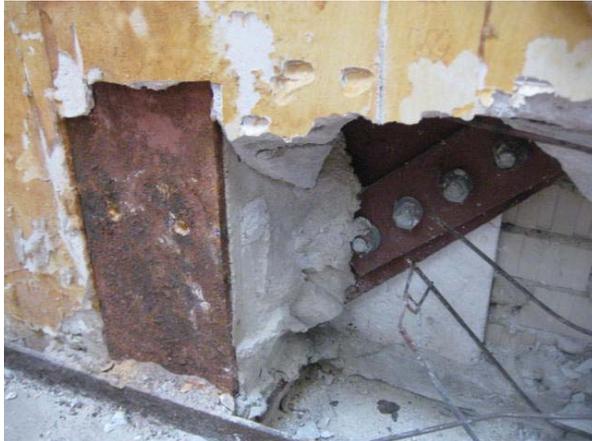
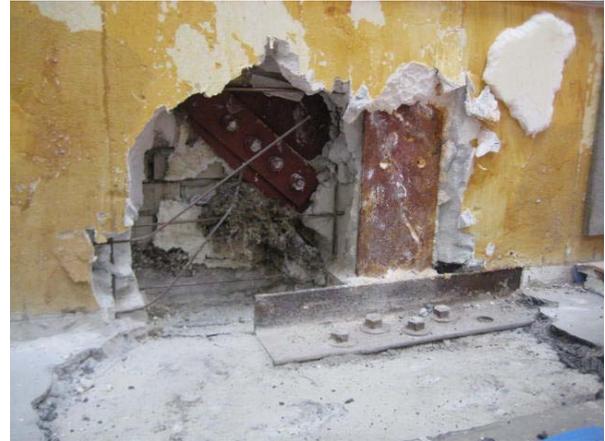
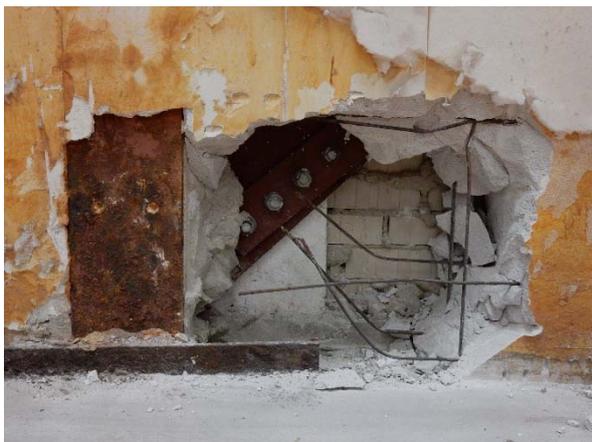
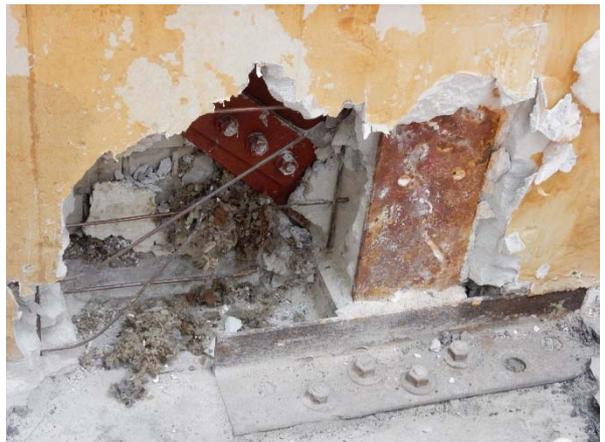
Nach Öffnung der Wandflächen im Innenbereich auf Höhe des Fußbodens wurde eine starke Korrosion der Stahlstützen festgestellt. Die Stützen haben keinen Korrosionsschutz. Es ist davon auszugehen, dass über Jahre Feuchtigkeit ins Mauerwerk gedrungen ist.

Sämtliche Stützen müssen freigelegt und entrostet werden. Der Sockelbereich ist von außen abzudichten und zu dämmen.

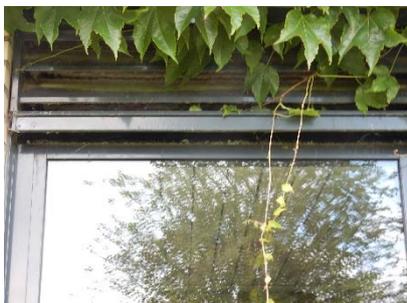
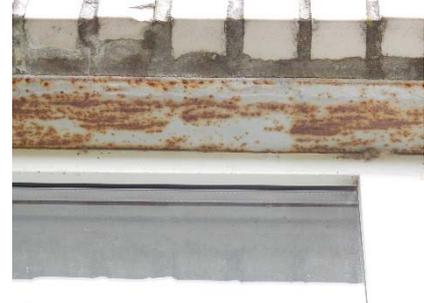
Z.T. sind die Sturzwinkel korridiert, offene Montageschaumfugen ersichtlich.

Die oberen Leibungsbereiche sind nach Entfernen der Dachrandverkleidung zu überprüfen und ggfls. zu sanieren, bzw. neu zu detaillieren.

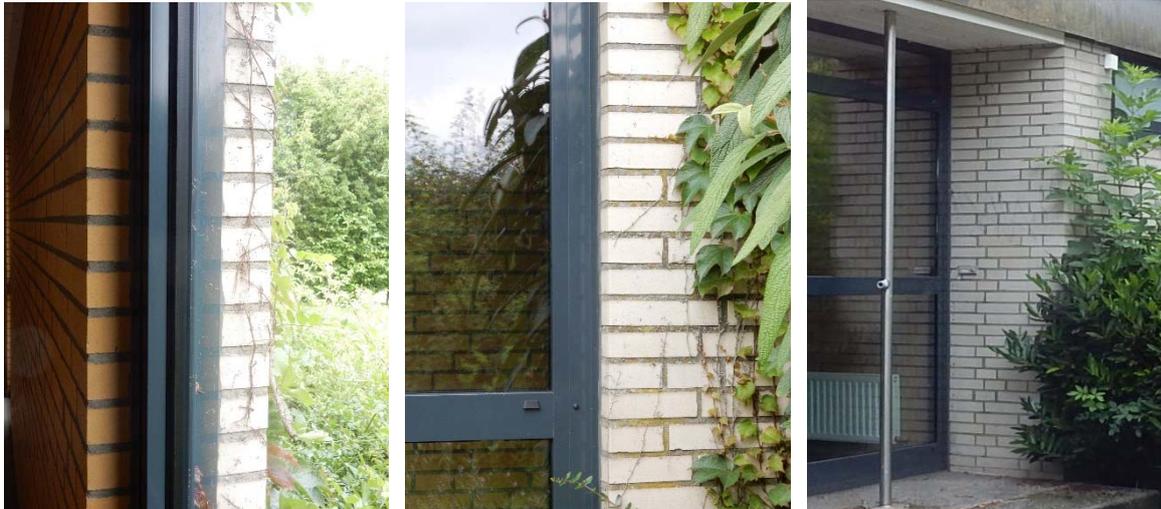
Insbesondere aufgrund konstruktiver und energetischer Erfordernisse müssen die Bestandsfenster speziell in den Leibungsbereichen der neuen wärmedämmten Fassade angepasst werden. Dieses ist in zahlreichen Bereichen nicht möglich (Leibungsbereiche, zu geringe Breiten der Fensterprofile, um neue Wärmedämmungsstärken konstruktiv zu überdecken).

Die Fenster sollten aus o.g. Gründen und unter Zugrundelegung der geltenden neuen Energieeinspar- Verordnung erneuert werden.

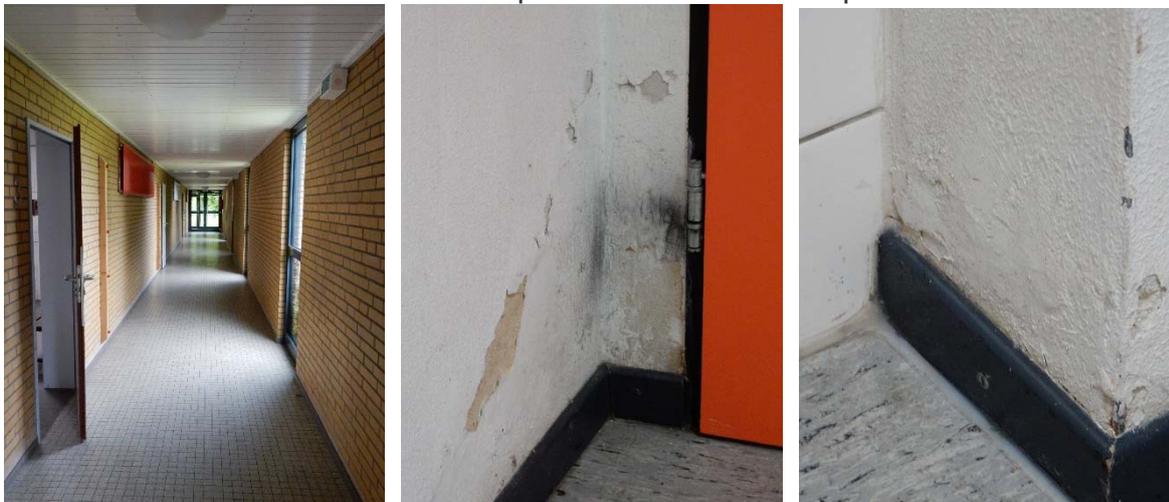
Der Zustand der Innenausbau-Materialien ist dem jeweiligen Alter entsprechend. Die Innenwände weisen z.T. im Fußpunktbereich Feuchtespuren auf.

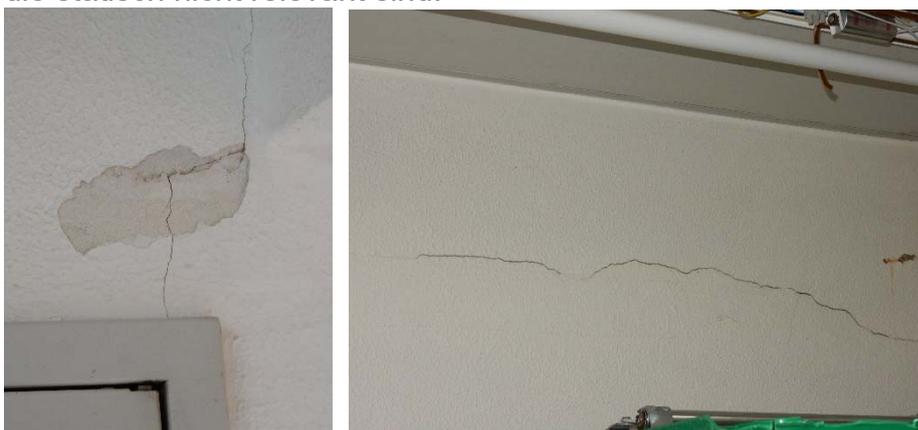
In einigen Räumen sind kleinere Mauerwerksrisse ersichtlich, die statisch nicht relevant sind.

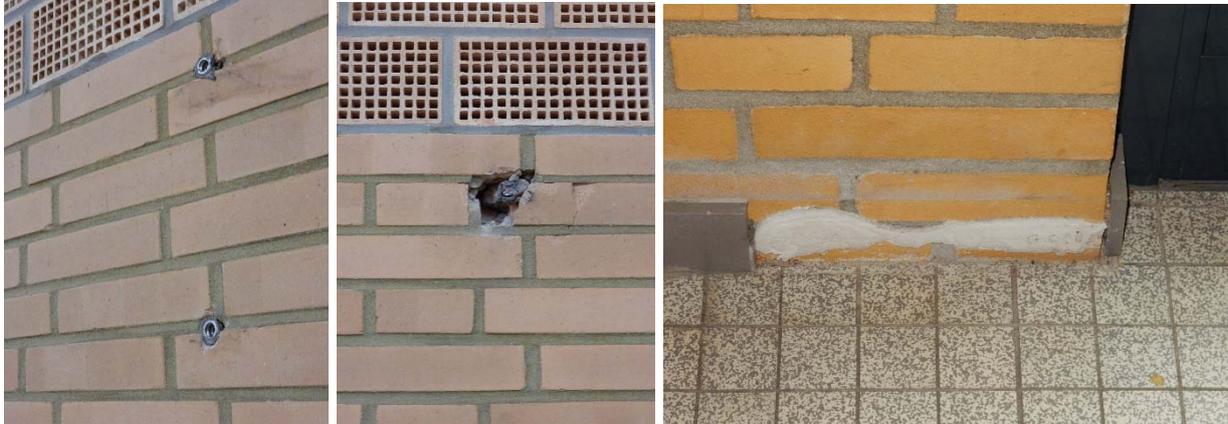
Z.T. fehlen Sockel-Fliesen im Flur.

Einige Wandbohrungen mit Befestigungsresten aus ehemaligen Wandbefestigungen an der Innenwand Sporthalle.

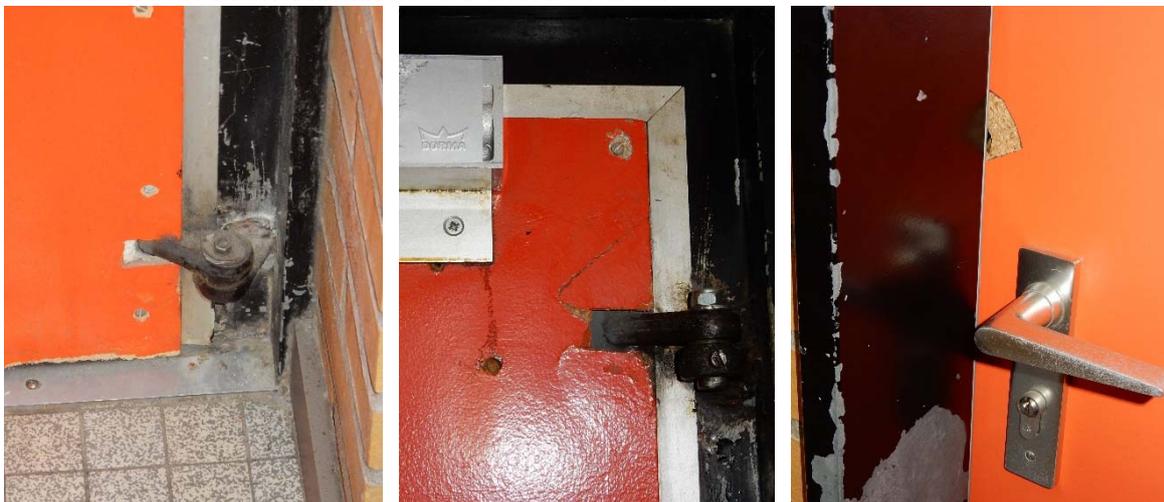
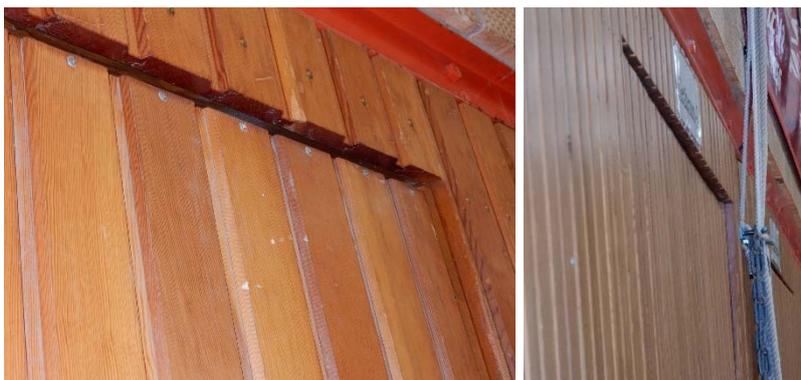
Die Innentüren sind insgesamt in einem unzureichenden Zustand. Viele Türen sind nicht dichtschießend, zwischen Tür und Zarge sind z.T. Fehlstellen ersichtlich, selbst ein geringer Schallschutz zu den Nachbarräumen oder Fluren ist nicht gegeben.

Die überwiegende Anzahl der Türen und Türzargen muss ersetzt werden. Sollte im Rahmen der Sanierung die Sohle gedämmt werden müssen, sind alle Türstürze zu erhöhen, da aufgrund des höheren Fußbodenaufbaus die Türdurchgangshöhen nicht mehr ausreichend sind. Dieses betrifft auch sämtliche Geräteraumtore.

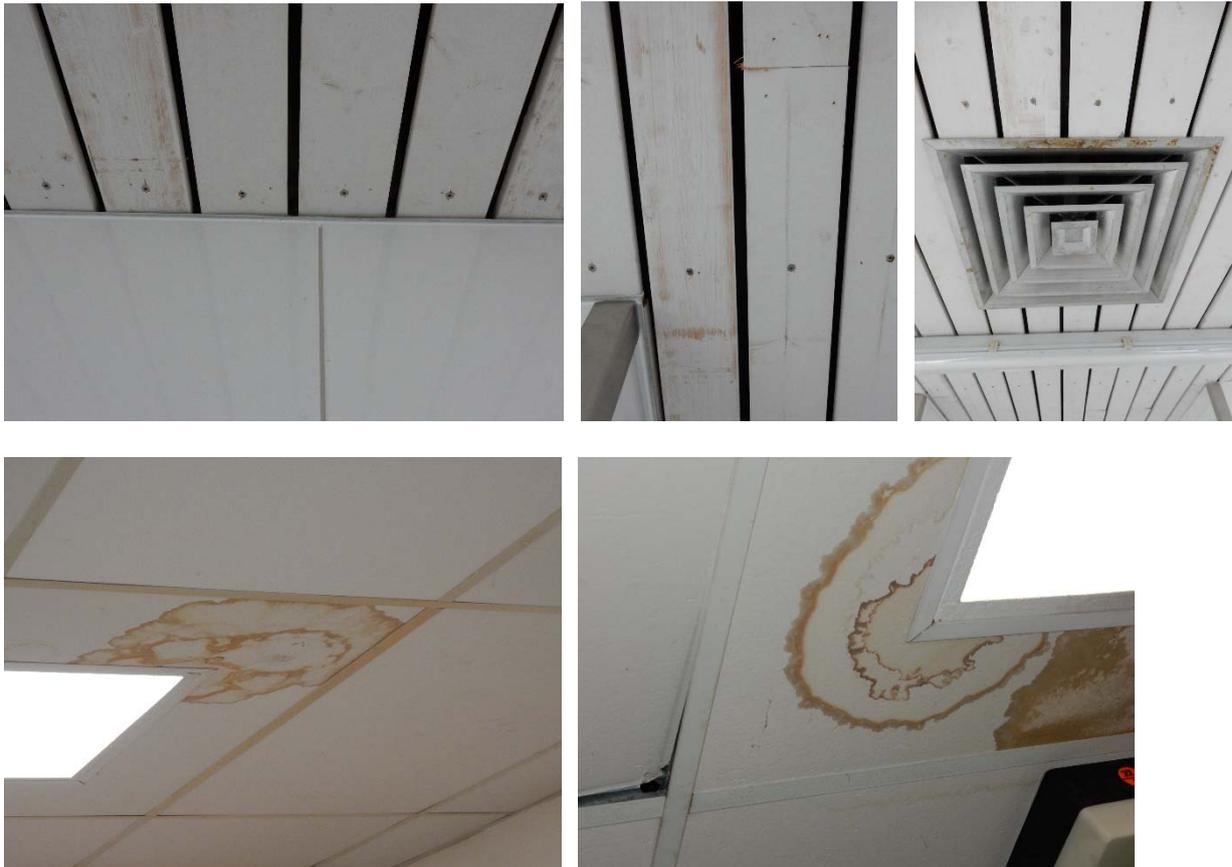
In der gesamten Anlage sind abgehängte Decken vorhanden. Im Umkleide-trakt ist eine auf Fuge verlegte Holzschalung auf einer Unterkonstruktion verlegt worden. Diese ist dem Alter entsprechend. Die in der Zwischendecke vorhandene Lüftung ist abgängig. An zahlreichen Stellen sind größere Feuchteschäden aus Dachundichtigkeiten entstanden.

Im Zuge der Sanierung der technischen Gebäudeausrüstung müssen sämtliche Decken entfernt werden.

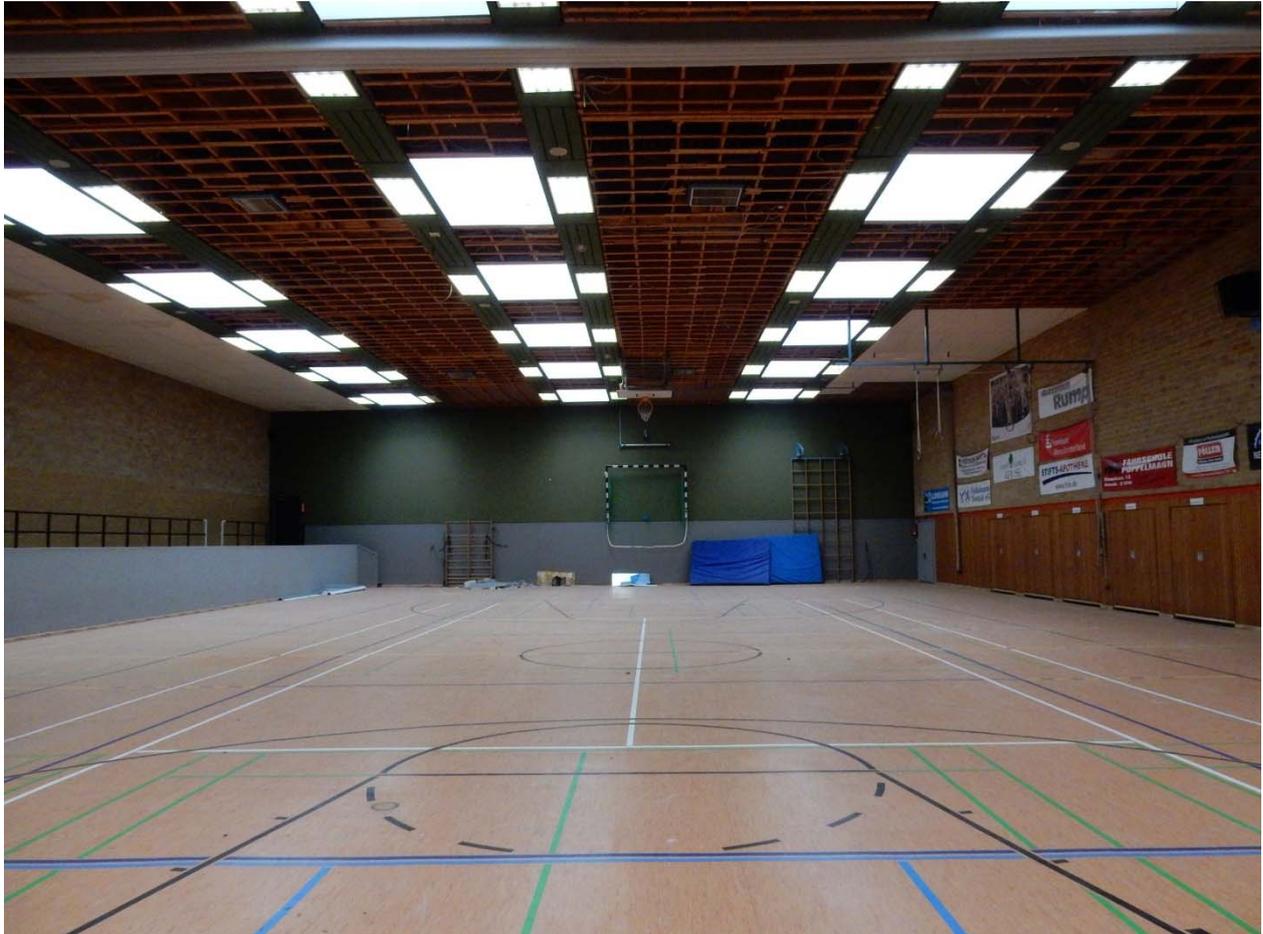
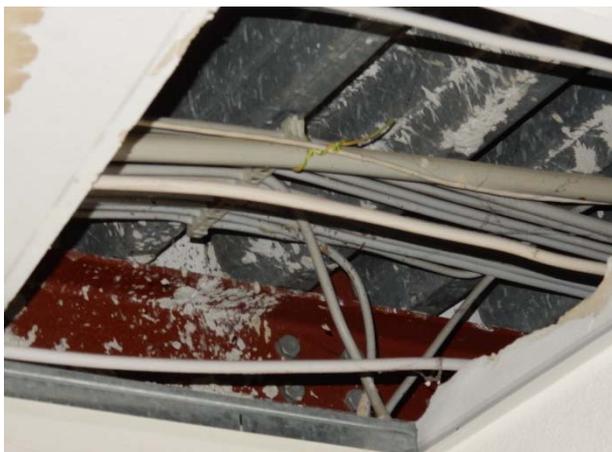
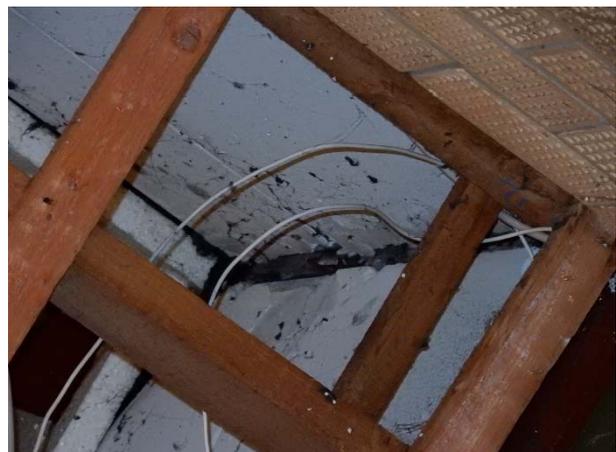
Die Deckenkonstruktion im Hallenbereich ist instabil.  
Bei einer energetischen Sanierung wird der Dachaufbau , aufgrund der neu eingebrachten Dämmung, höher, als der jetzige Bestand.  
Die bestehenden Lichtkuppeln werden, auch aufgrund der aktuellen energetischen Vorgaben ausgetauscht werden müssen.

Das Dach verfügt über keine Notabläufe.  
In der Zwischendecke sind nicht Richtlinien-konform verlegte Installationen ersichtlich.  
Im Bereich des aufgehenden Außenmauerwerks sind Ablösungen der Wärmedämmung und Feuchtespuren festzustellen. Es sind zahlreiche Wärmebrücken vorhanden.  
Das gesamte Dach ist zu sanieren.

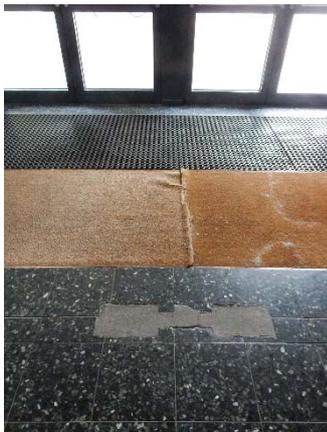
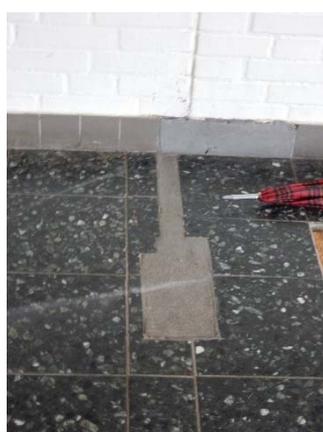
Der Bodenbelag der Duschbereiche ist im Rahmen der letzten Sanierung erneuert worden. Ansonsten sind im Fliesenbelag zahlreiche Abplatzungen, Fehlstellen und Ausbesserungen ersichtlich. Eine Grundsaniierung wird empfohlen.

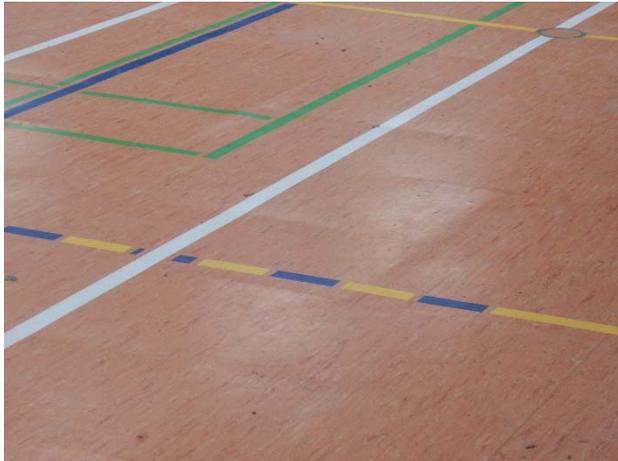
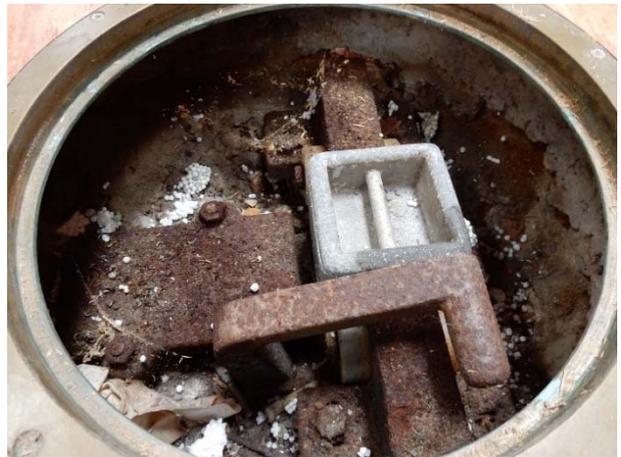
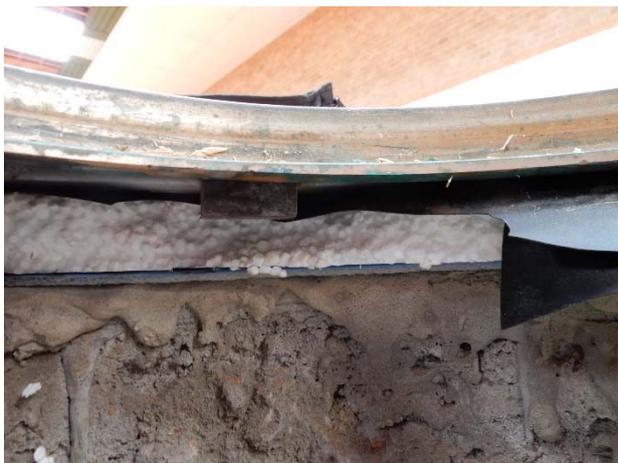
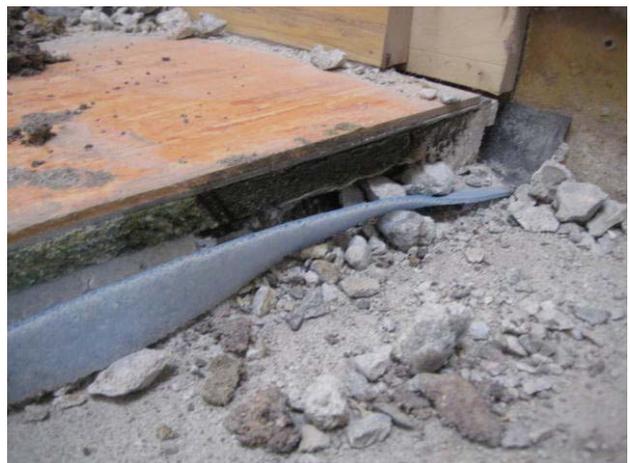
Der Sportboden der Turnhalle ist in Gänze uneben. Es zeichnen sich die ehemals eingebrachten Stahlplatten ab.

Bei Öffnung des Bodens wurde Feuchtigkeit festgestellt.

Die Bodenhülsen sind stark korrodiert.

Auf der gesamten Sohlfläche fehlt die Feuchtigkeitssperre ( Abklebung ).

Der Sportbodenaufbau ist mit 4-5 cm Aufbauhöhe sehr gering.

Bei der Sanierung ist die gültige Energie- Einsparverordnung einzuhalten. Eine Wärmedämmung des Bodens (Sohle) ist wahrscheinlich notwendig. Bei einer grundsätzlichen Sanierung und Erneuerung ist die Sohle abzudichten und mit einer Wärmedämmung zu versehen. Diese kann z. B. in einem Doppelschwingboden eingebracht werden.

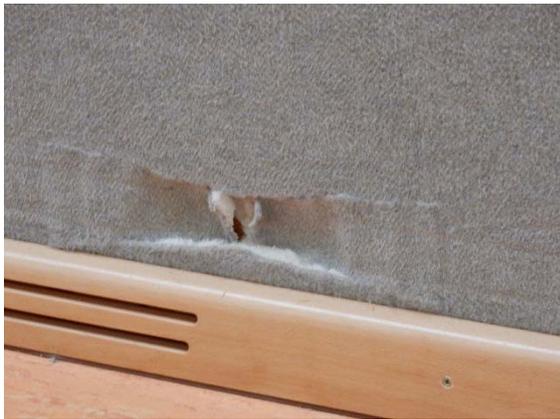
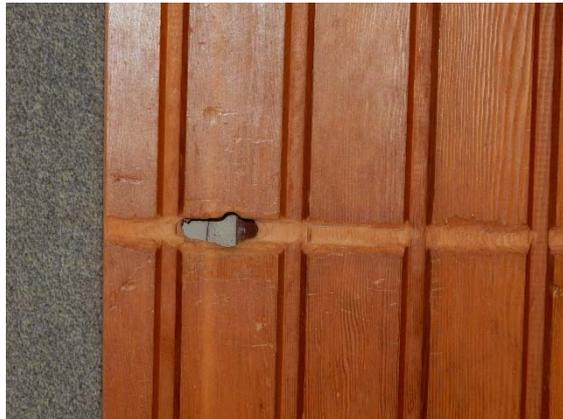
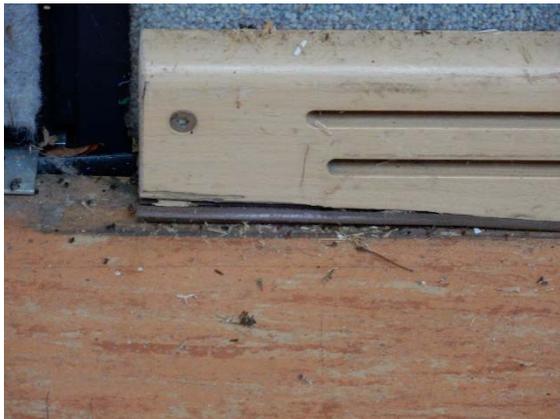
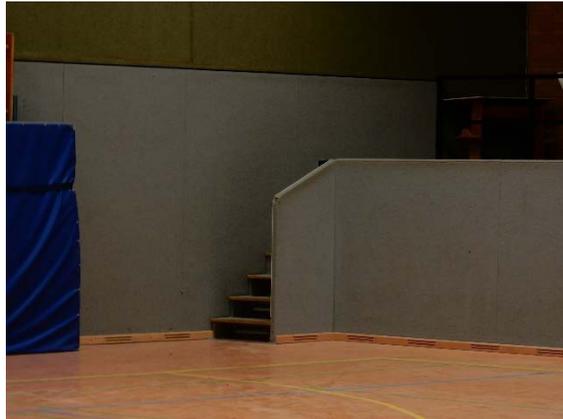
Der Prallschutz und die Fußleisten sind in zahlreichen Bereichen zerstört.  
Die Holzverkleidung und die Geräteraumtore erfüllen mit an Sicherheit grenzender  
Wahrscheinlichkeit nicht die geltenden DIN-Normen und Richtlinien.

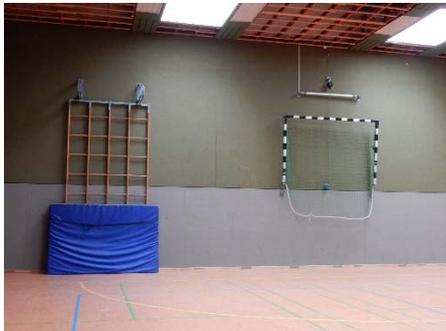
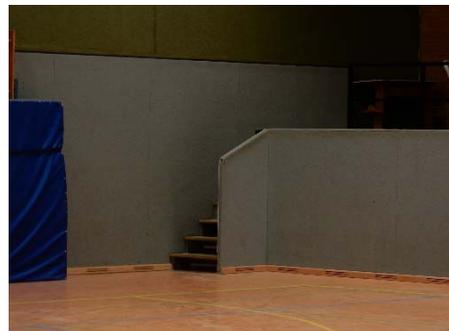
Sportgeräte und der Ausgang zur Tribüne befinden sich im Bewegungsraum der  
Sportler. Dieses birgt Unfallgefahren und ist unzulässig.

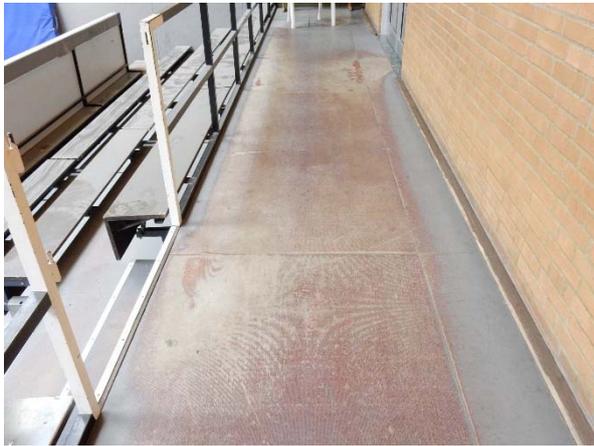
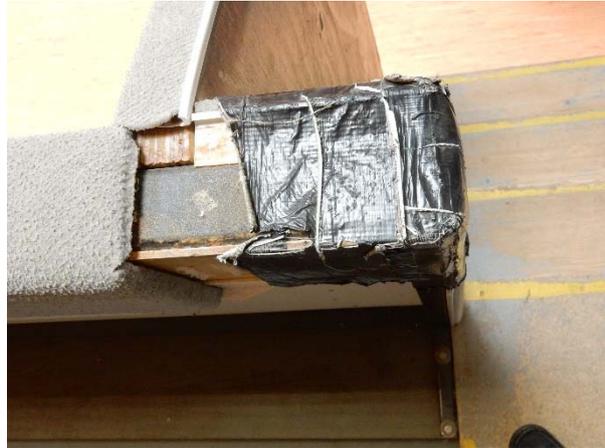
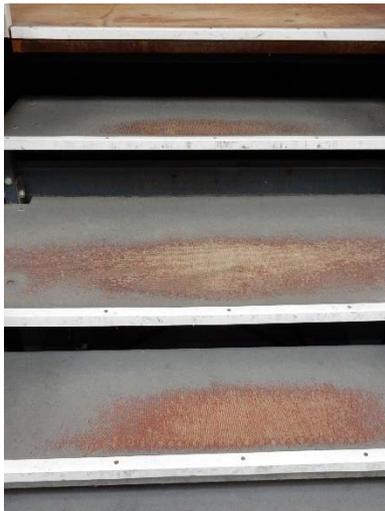
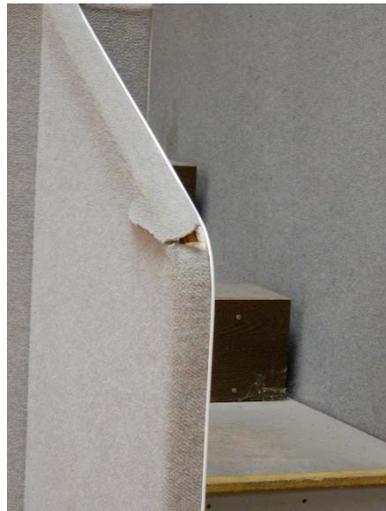
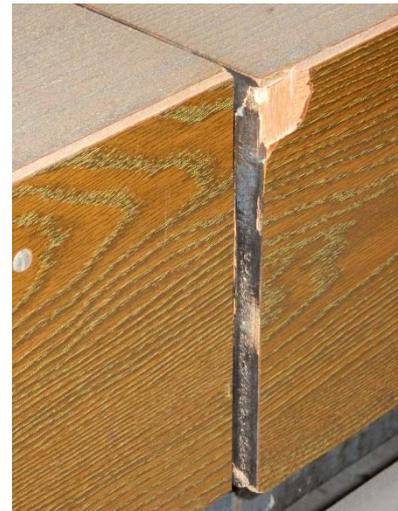
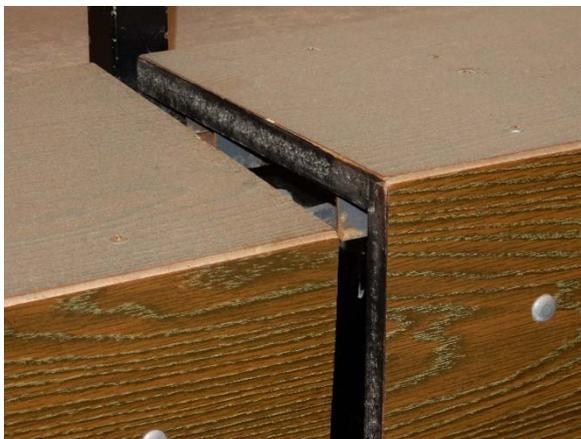
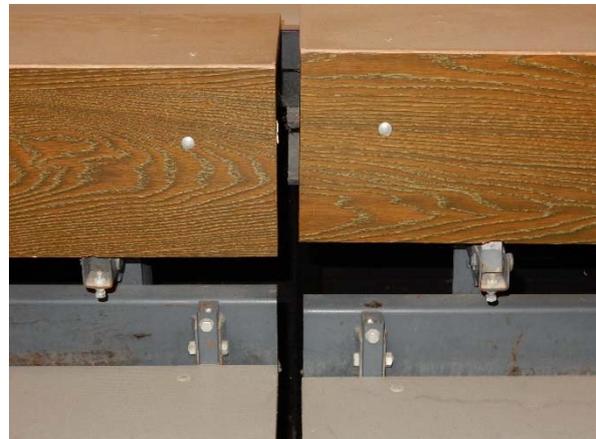
Die Tribünenanlage weist starke Abnutzungen auf. Die Bande ist schadhhaft. In einigen Bereichen sind Unebenheiten, vorstehende Konstruktionsteile und notdürftige Reparaturen fest zu stellen. Der Zustand der Tribünenanlage birgt Unfallgefahren.

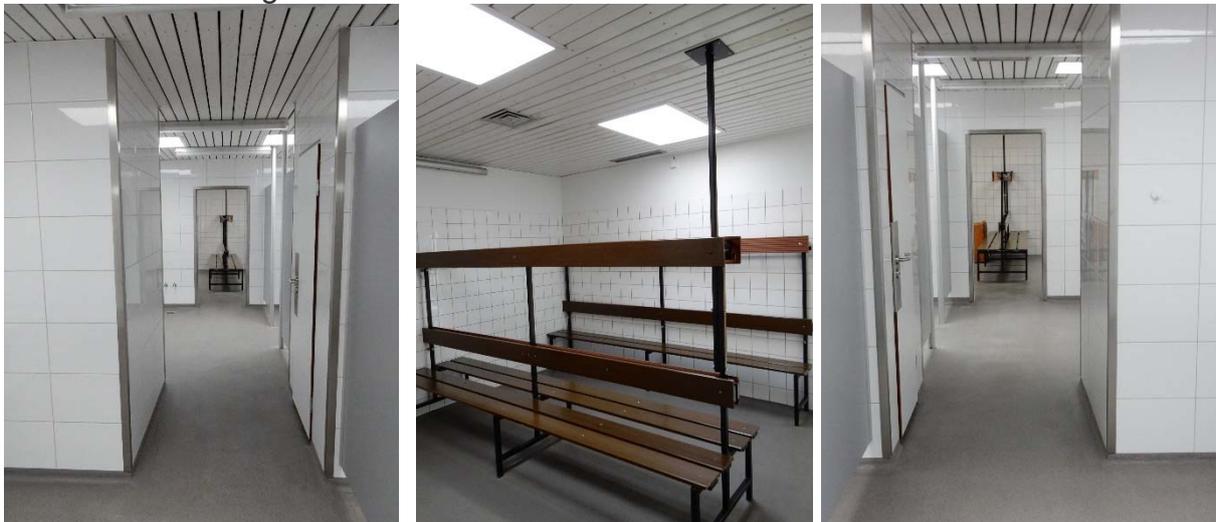
Die Sanitäranlagen sind zwischenzeitlich saniert worden. Die Installationsleitungen sind noch vom Erstellungsjahr. Es ist zu vermuten, dass die Querschnitte durch Kalkablagerungen stark eingeschränkt sind.

Die Leitungsführung entspricht mit Sicherheit nicht den Anforderungen der neuen Trinkwasserverordnung. Nicht in der Zirkulation befindliche „tote“ Installationswege sind aufgrund der Gefahr von Legionellenbildung unzulässig.

Dieses macht eine Grundsanierung der Sanitäranlagen inklusive der Leitungen in den Wänden notwendig.
