# Prüfbericht 2016 H

nach DIN 1076

Bauwerksname **Brücke Kurze Str./Kirchstraße über den Nonnenbach**  
Teilbauwerksname **Brücke Kurze Str./Kirchstr. über den Nonnenbach**  
Kreis **Coesfeld**  
Ort **Nottuln**  
Bauwerksrichtung **Südosten nach Nordwesten**  
Bauwerksart **Plattenbrücke**  
Tragfähigkeit  
Baujahr

Prüfrichtung **Südosten nach Nordwesten**  
Prüfer **Dipl.-Ing. Dennis Tocke**  
Prüfung vom **24.10.2016** bis **24.10.2016**

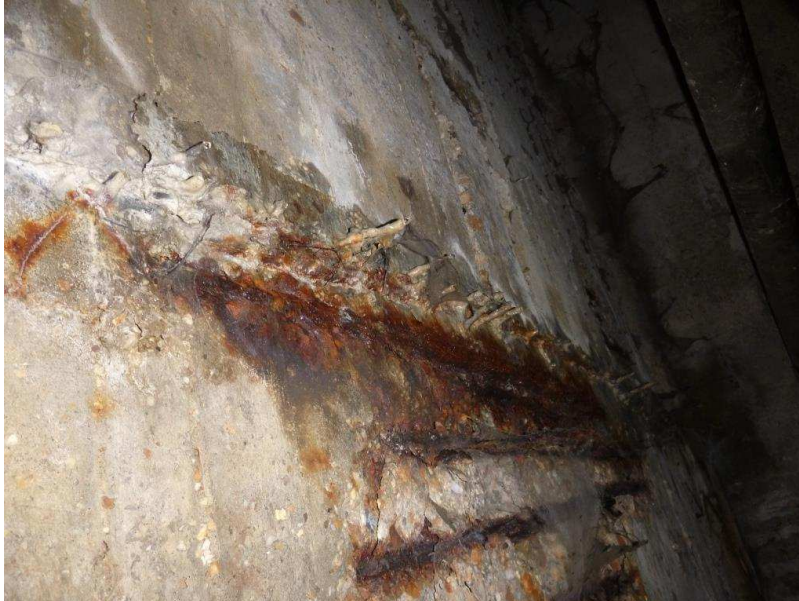
05

[5] Überbau, Betongefüge, Bereichsweise, Durchdrückendes Wasser

0 0 3

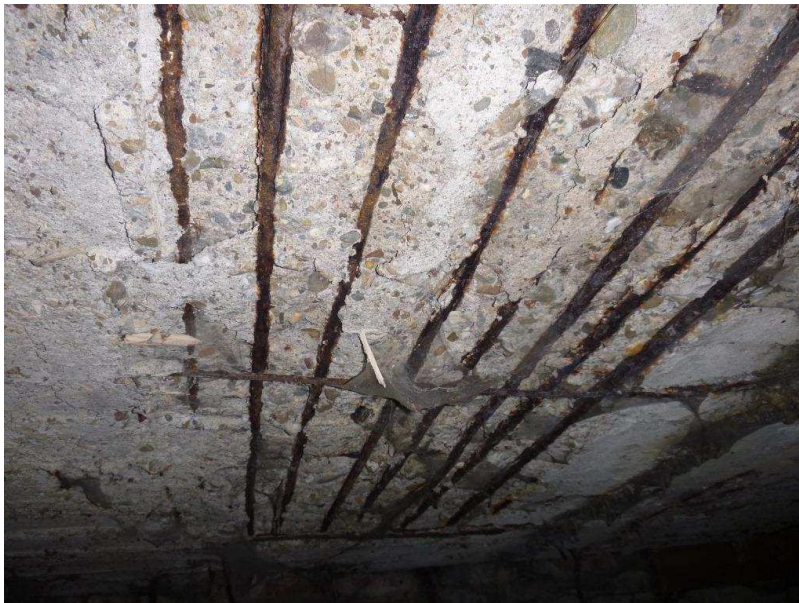
04

[4] Platte, Betonoberfläche, Größtenteils, Abplatzung mit freiliegender Bewehrung, Unterseite

3 0 3

Die Bewehrung der Überbauplatte ist auf der Unterseite großflächig stark korrodiert. Zum Teil ist die Bewehrung bereits durchgerostet. Hier ist kurzfristig eine Erneuerung der Überbauplatte vorzunehmen. Eine Sanierung ist hier aufgrund der Durchfeuchtungen und der fortgeschrittenen Korrosion wirtschaftlich nicht mehr sinnvoll.  
Die Schutzrohre der Leitungen sind zu erneuern. Hier ist ein Schutzrohr bereits durchgerostet.

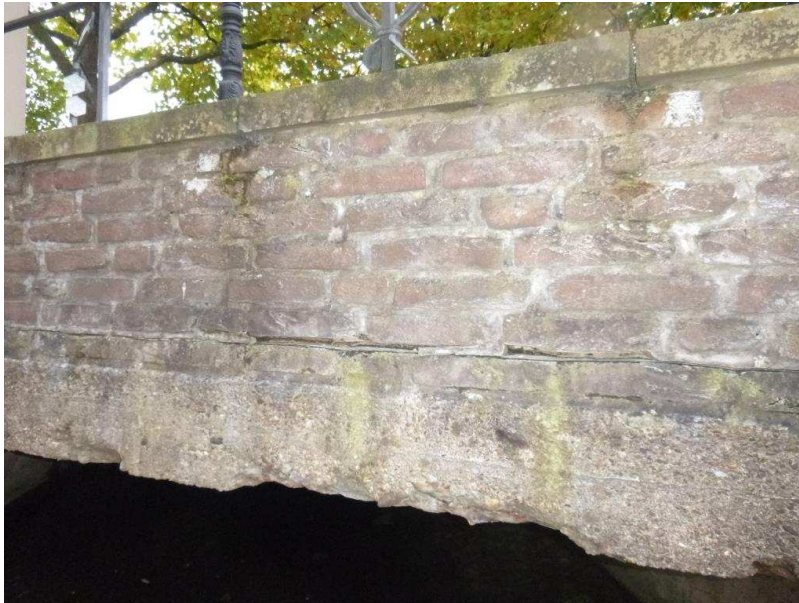
06

[6] Stirnfläche, Betonoberfläche, Bereichsweise, Abgeplatzt, Am Ende des Bauwerks

0 0 1

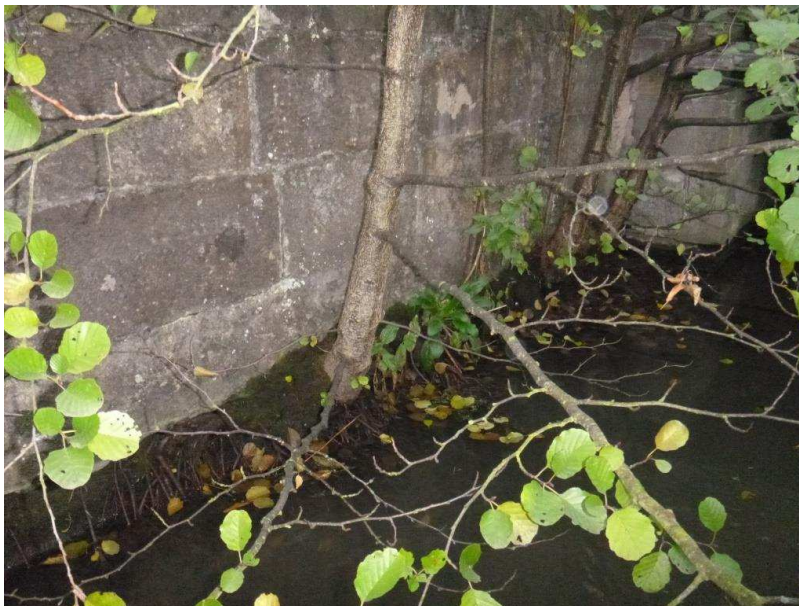
01

[1] Widerlagerwand, Bereichsweise, Bewachsen, Am Anfang des Bauwerks

0 0 2

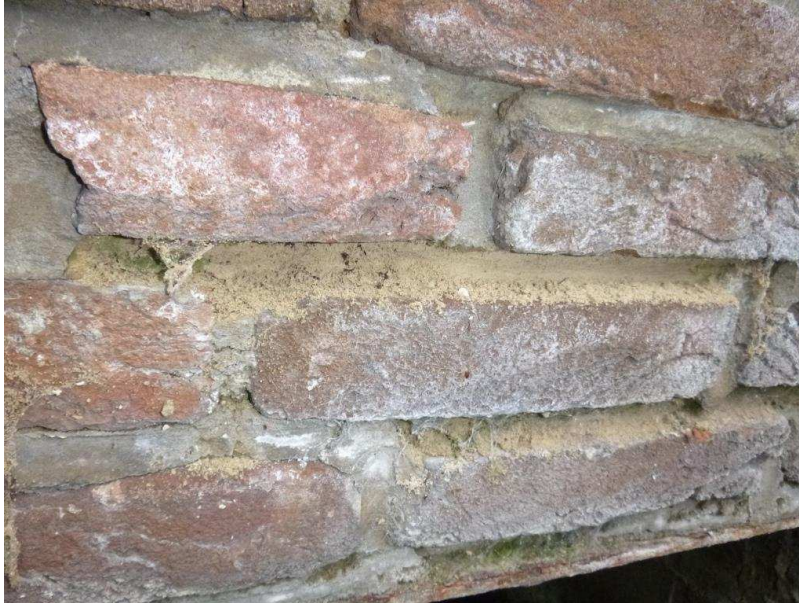
02

- [2] Überbau, Schutzschwelle mit aufgesetztem Geländer, Fugenmörtel, Bereichsweise, Ausgewaschen

0 0 2

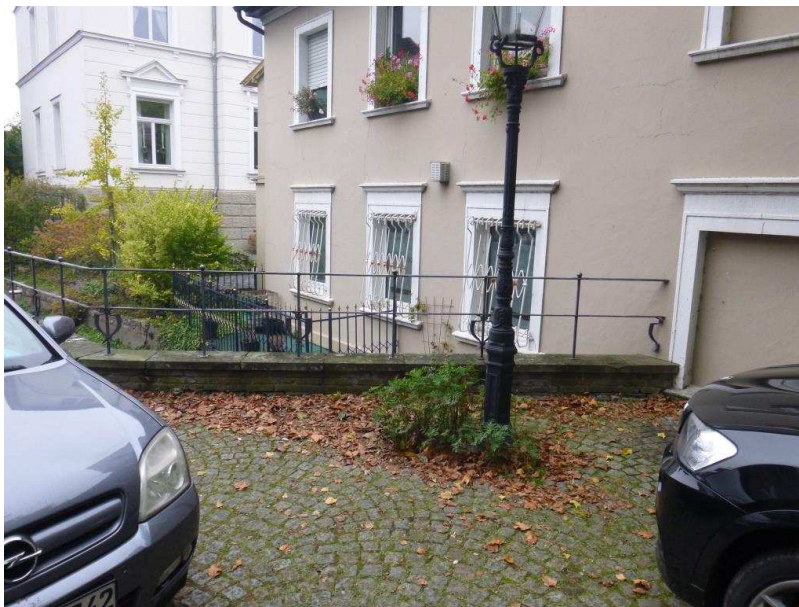
07

- [7] . . . Geländer als Absturzsicherung, Durchgehend, Entspricht nicht den gültigen Vorschriften, Geländer als Absturzsicherung nicht als Füllstabgeländer ausgeführt.

0 2 0

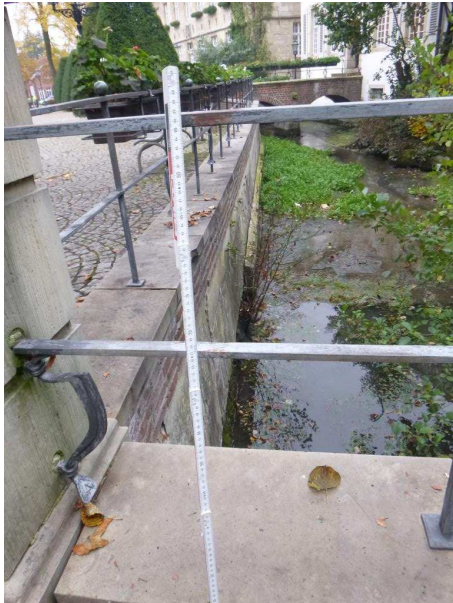
08

- [8] Zierstabgeländer, Gesamtes Bauteil, Höhe zu gering

0 0 0

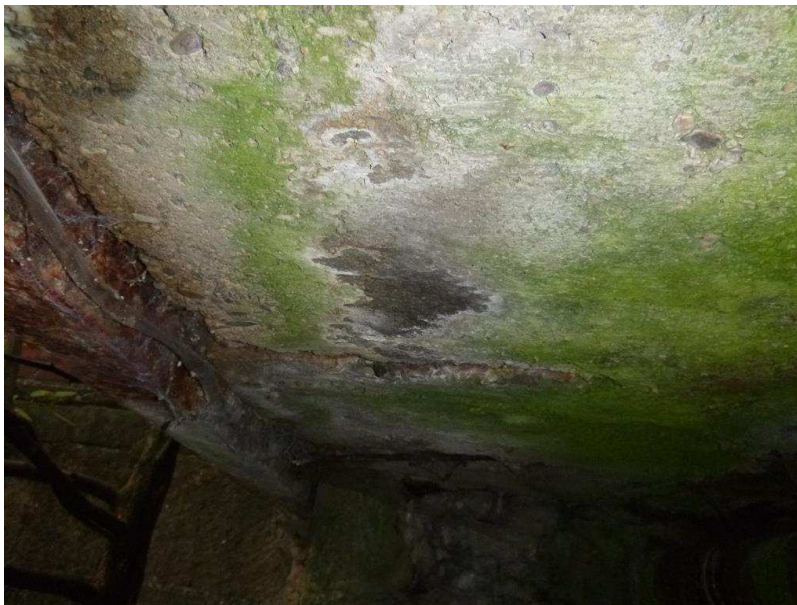
03

- [3] Überbau, Wand der Brüstung, Winkel, Durchgehend, Verrostet, Unten, Auflagerwinkel für die Brüstungswand einschließlich deren Verankerung in den Beton.

2 0 2

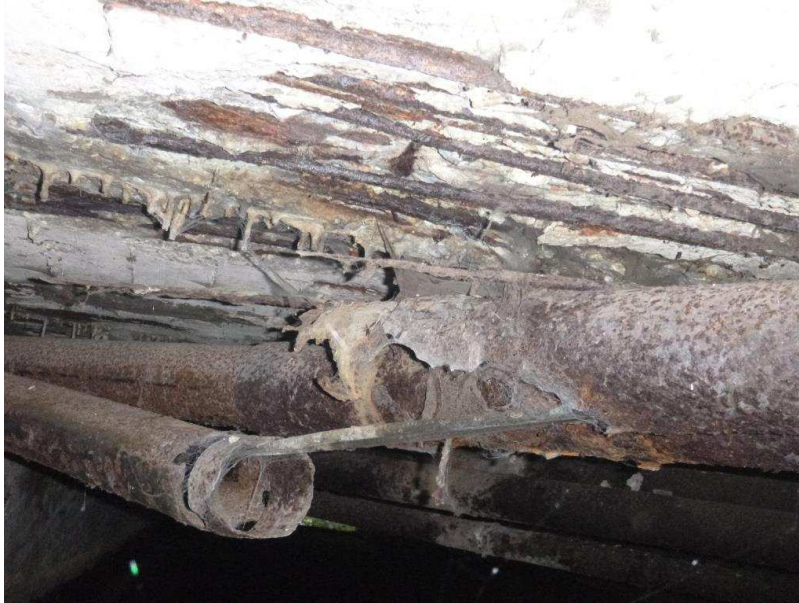
09

[9] Schutzrohr, Stellenweise, Durchgerostet / Lochfraß

3 0 3
