Prüfbericht 2016 H

nach DIN 1076

Bauwerksname **Brücke Ostlandstraße über die Stever**
Teilbauwerksname **Brücke Ostlandstraße über die Stever**
Kreis **Coesfeld**
Ort **Appelhülsen**
Bauwerksrichtung **Westen nach Osten**
Bauwerksart **Balkenbrücke / Mittelträger / Trapezplatte**
Tragfähigkeit
Baujahr

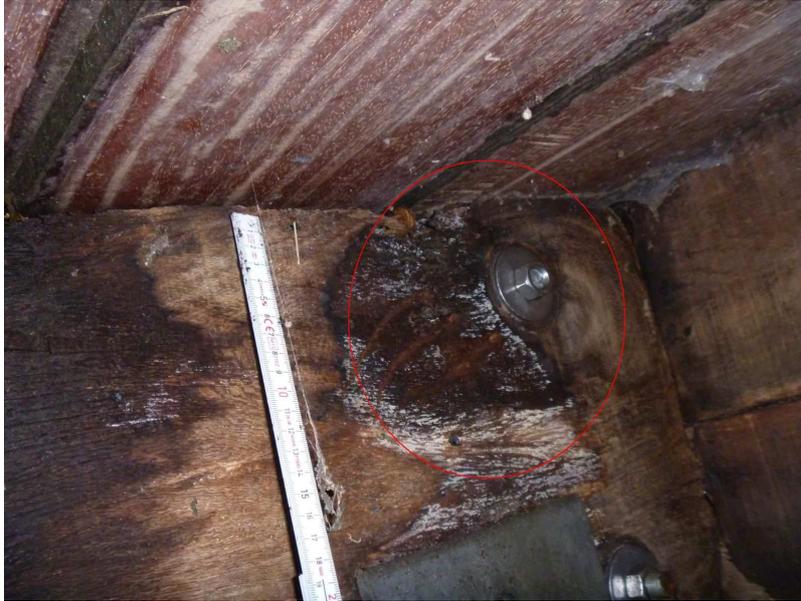
[1] Balken / Längsträger, Holz, Eine Stelle, Verfault / vermodert, 1. Endbereich, Osten, EP

1 0 2

LÄNGSTRÄGER VERFAULT

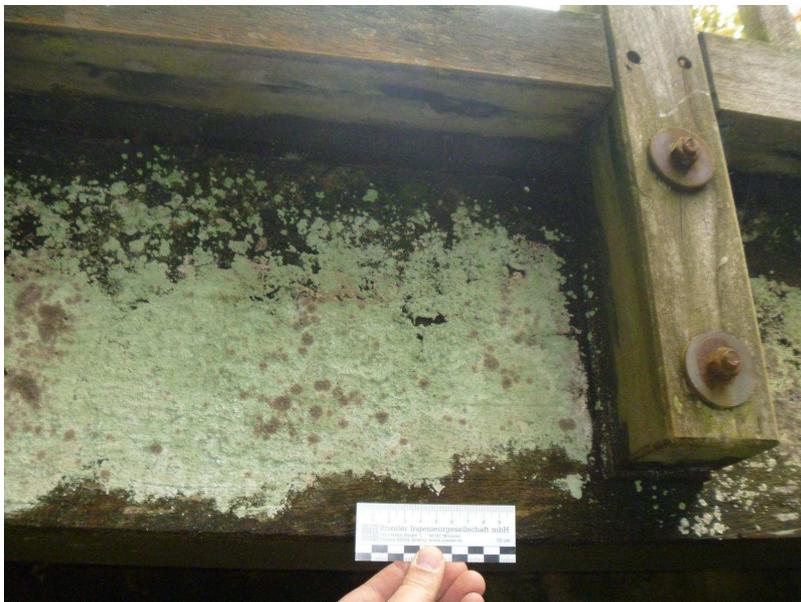
[12] Mehrfach, Bewachsen, EP

0 0 1

LÄNGSTRÄGER BEFALL

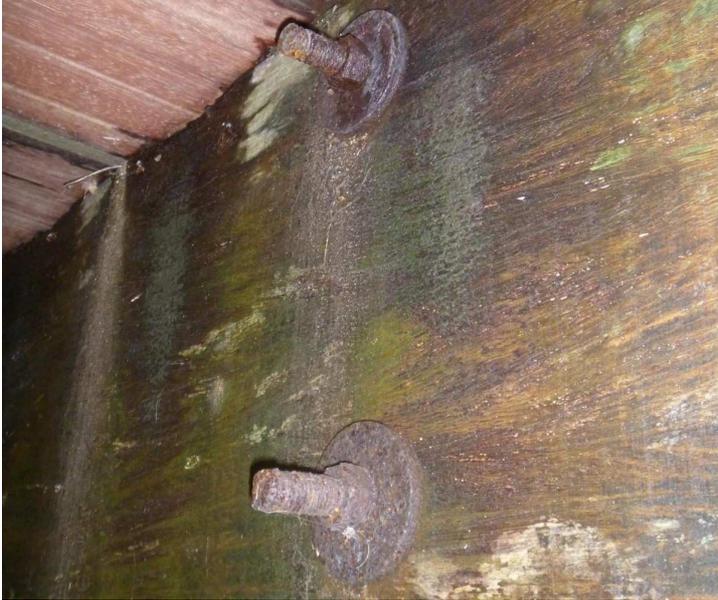
[13] ... Schraube, An allen Bauteilen, Verrostet

0 0 1

VERBINDUNGEN KORROSION

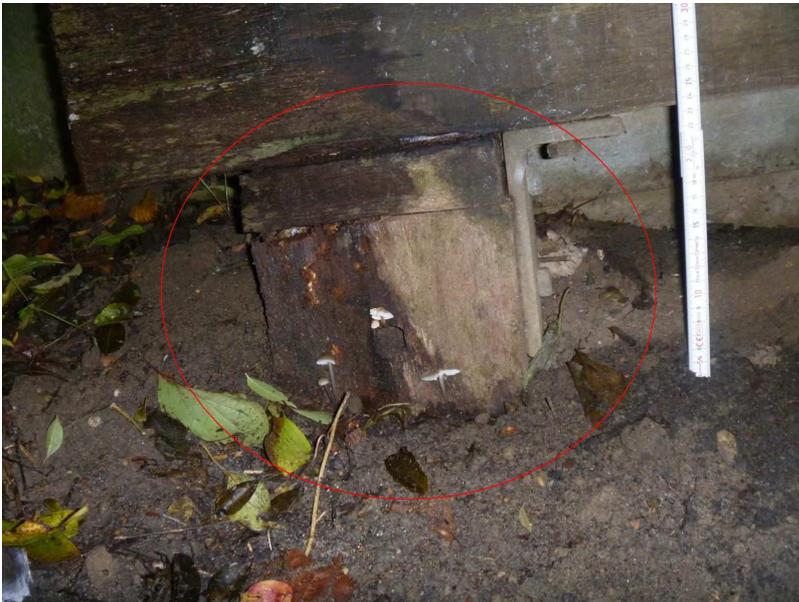
[3] Pfeiler / Stütze, Holz, Mehrfach, Verfault / vermodert, Anzahl: 4 Stück, Vorne und hinten am Bauwerk, EP 2 0 3

HOLZPFAHL VERFAULT

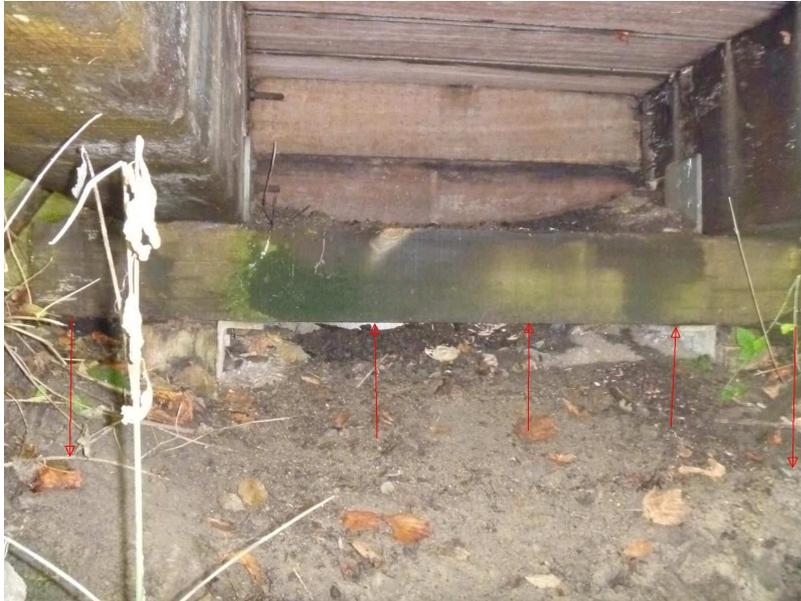
- [2] Pfeilerkopfbalken, Pfeiler als Vollquerschnitt, Holz, Mehrfach, Verbogen, Anzahl: 2 Stück, Vorne und hinten am Bauwerk, EP

1 0 1

AUFLAGERBALKEN VERFORMT

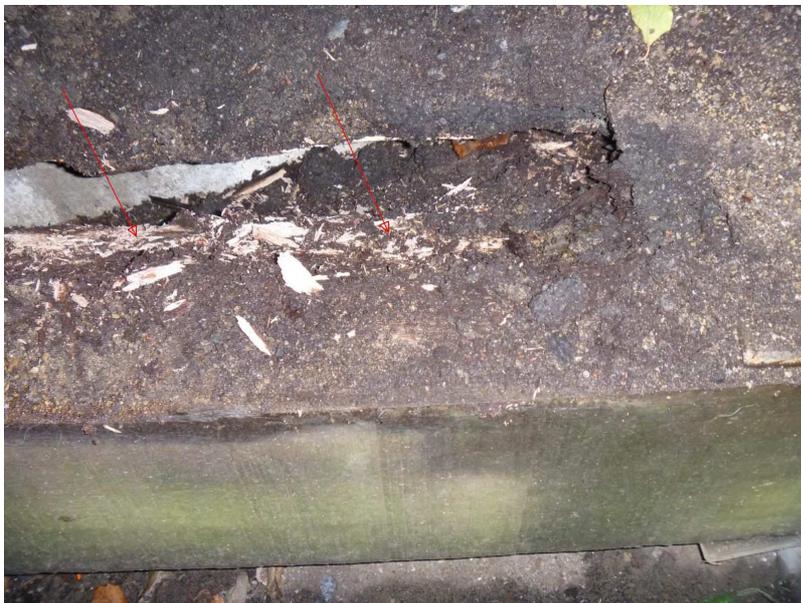
- [4] Pfeilerkopfbalken, Pfeiler als Vollquerschnitt, Holz, Eine Stelle, Verfault / vermodert, Am Anfang des Bauwerks, Westen, EP

3 0 3

AUFLAGERBALKEN QUERSCHNITTSSCHWÄCHUNG

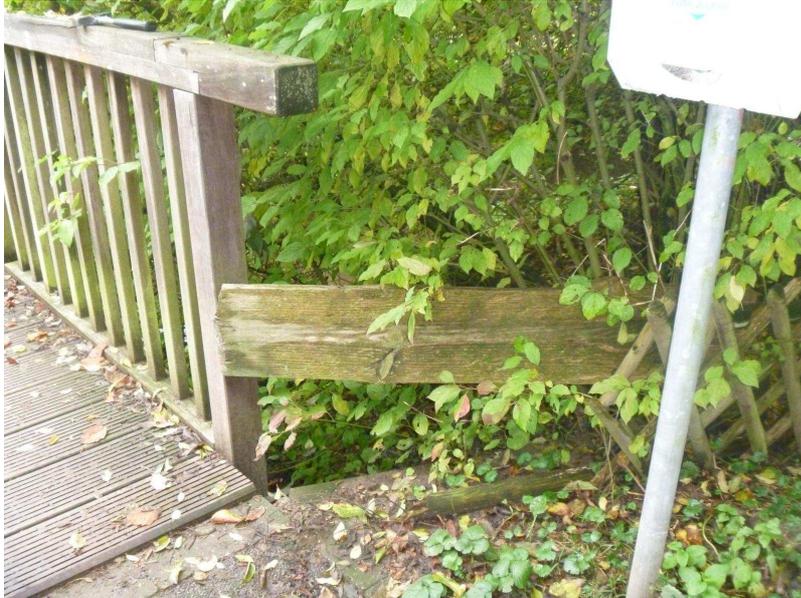
[10] Überbau, Schutzeinrichtungen, Holz, Eine Stelle, Zu tief, Osten, EP 0 2 0

SCHUTZEINRICHTUNG LAGE

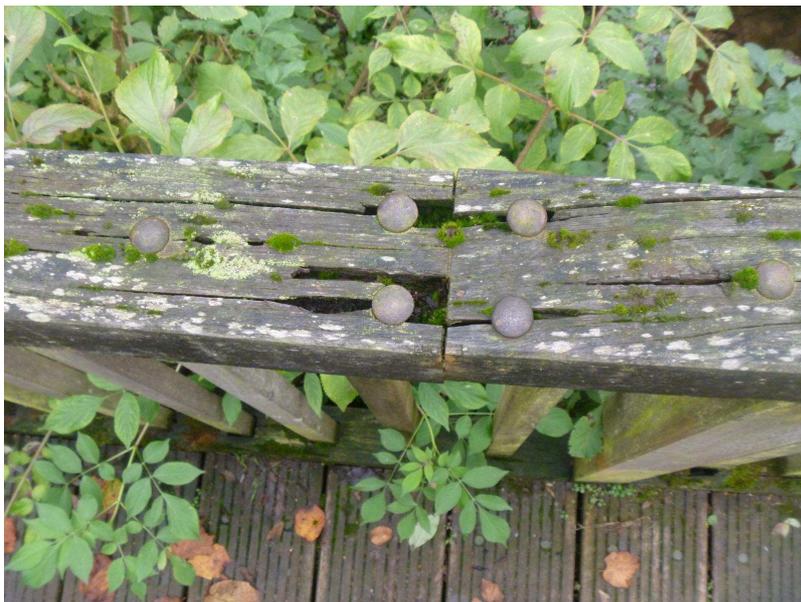
[7] . . . Oberteil des Handlaufs, Schraube, Mehrfach, Locker / lose, Beidseitig, EP 1 2 2

HANDLAUF BEFESTIGUNGEN LOSE

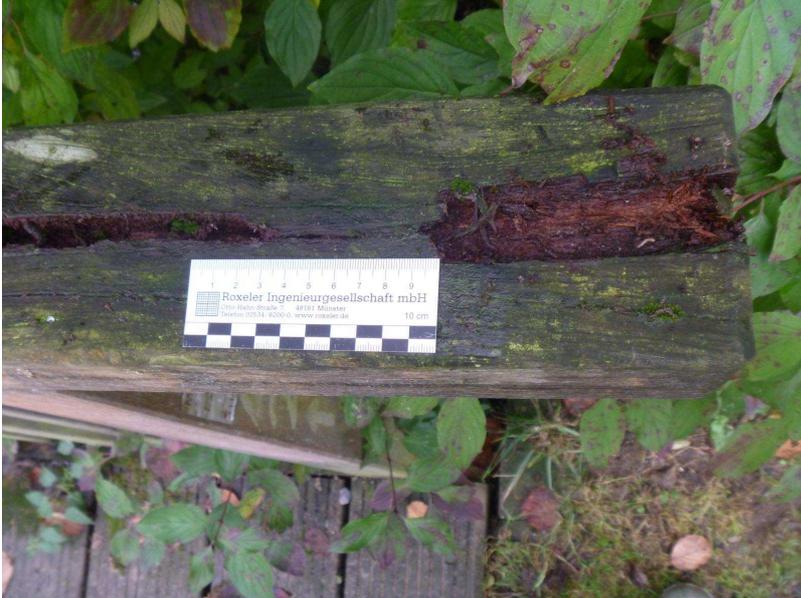
[5] Holz, Größtenteils, Verfault / vermodert, Länge: 12,000 m, Beidseitig, EP

1 2 3

HANDLAUF VERFAULT

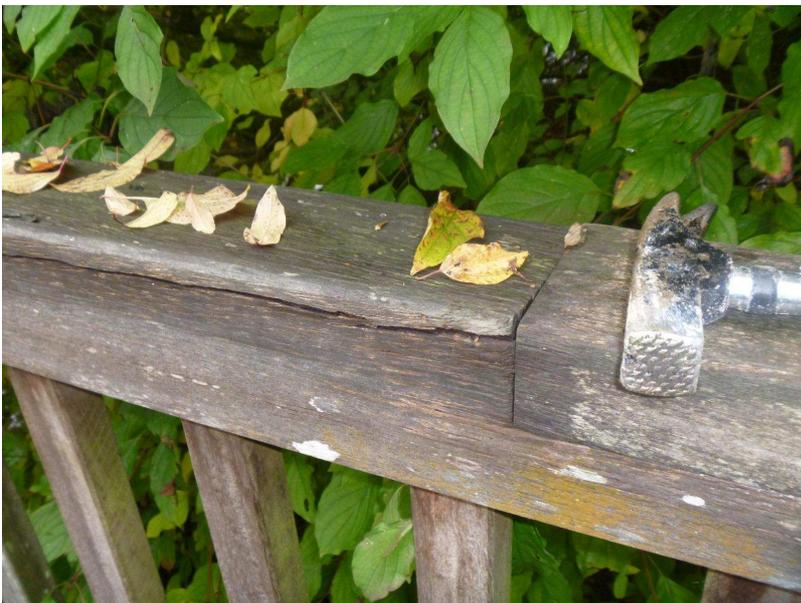
[8] Holz, Mehrfach, Gerissen, Beidseitig, EP

0 2 1

HANDLAUF GERISSEN

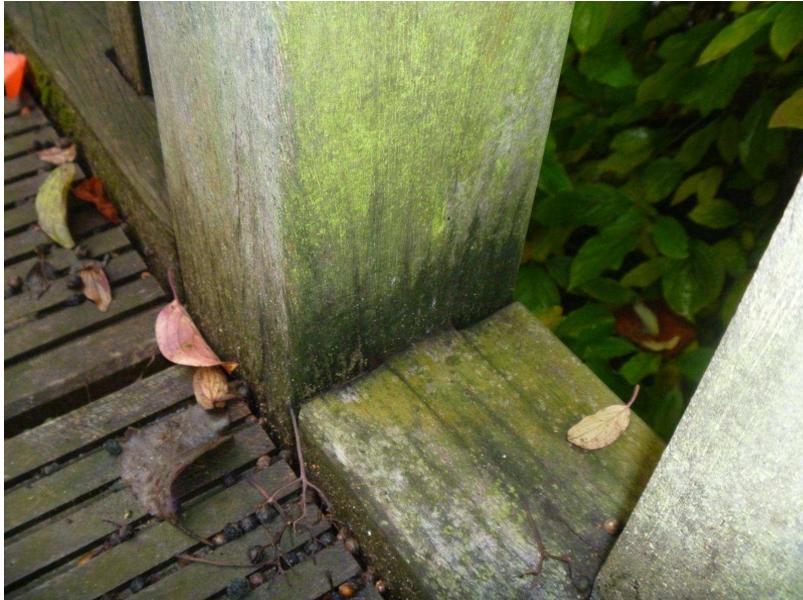
[9] . . . Pfostenfuß des Geländers, Holz, Bereichsweise, Verfault / vermodert, Beidseitig, EP

1 1 2

ZAPFENVERBINDUNG VERFAULT

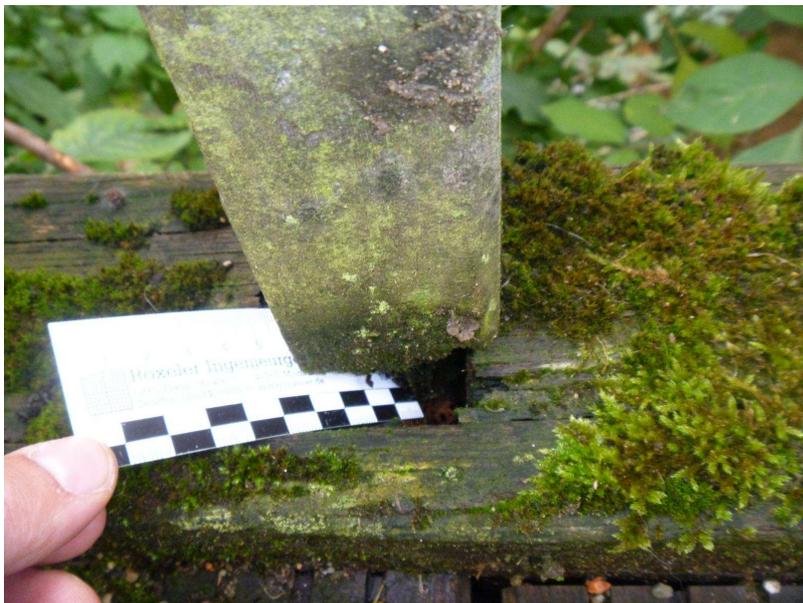
[6] . . . Füllstab des Geländers, Holz, Größtenteils, Verfault / vermodert, Beidseitig, EP

1 3 2

FÜLLSTAB VERFAULT

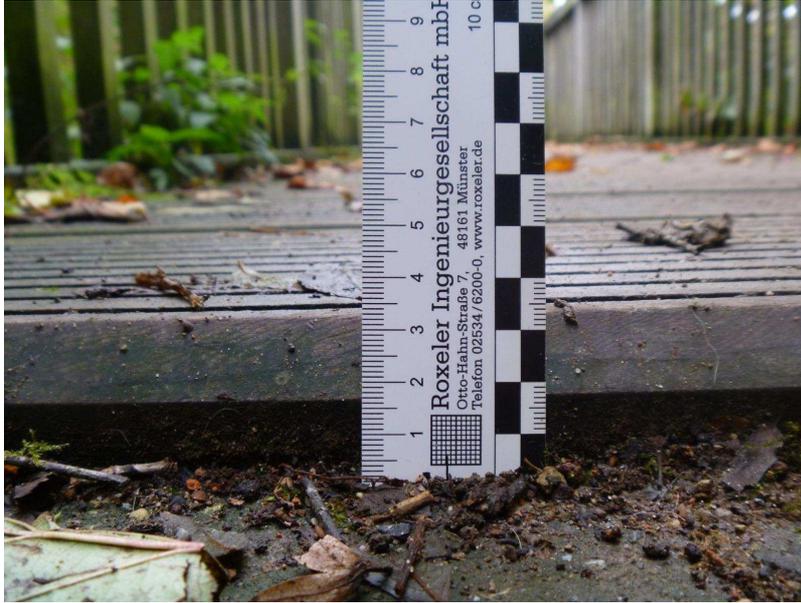
- [11] . . . Gelände im Bereich Widerlager, Pflasterung, Bereichsweise, 2 - 5 cm abgesackt / gesetzt, Vorne und hinten am Bauwerk, EP 0 1 1

GELÄNDE ABGESACKT
