## **Gutachten: Platanen am Hanhoff in Nottuln**

**Platanen auf dem Gelände des Parkplatzes am Hanhoff,  
im geplanten baulichen Sanierungs- und Umgestaltungsbereich  
in 48301 Nottuln**

**Eigentümer: Gemeinde Nottuln, Stiftsplatz 7/8, 48301 Nottuln**

**Datum der Ausführung und Erstellung: 06.10. bis 11.10.2017**

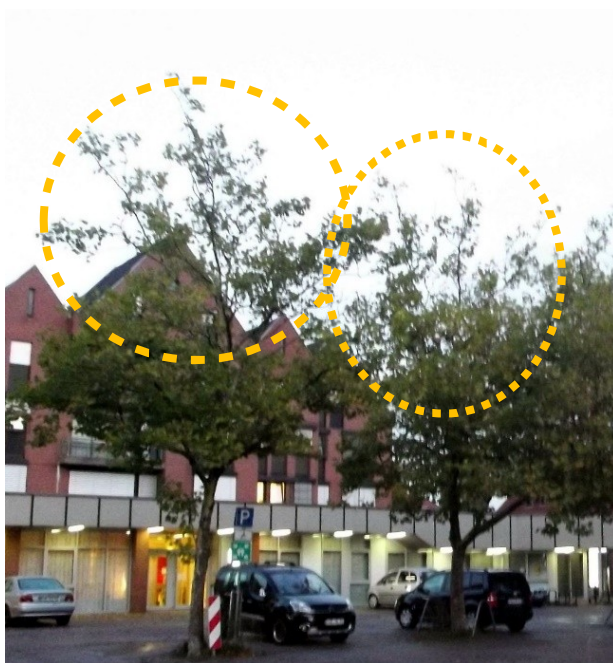
Die Vitalität der Platanen mit den Nummern 1 und 2 ist deutlich eingeschränkt. Diese befinden sich am Ende der Vitalitätsstufe 2 in der stagnierenden Phase.

Beide Kronen weisen in den oberen Bereichen eine ausgeprägte Wipfeldürre auf und vermehrt ist Totholz vorhanden.

Die Vitalität der Platane mit der Nummer 3 ist eingeschränkt, die Wipfeldürre im oberen Kronenbereich ist weniger ausgeprägt und Totholz ist geringfügig zu erkennen. Die eingeschränkten Vitalitäten und Wipfeldürren sind Reaktion auf Beschädigungen in den Wurzelbereichen. Die Platane mit der Nummer 4 weist eine gute Vitalität im Kronenbereich auf, diese befindet sich in der Vitalitätsstufe 1, in der Degenerationsphase. Im unteren Stammbereich der Platane 1 ist ein kleiner Borkenschaden (*Anprallschaden*) mit Kallusbildung (*positives Reaktionsholz*) vorhanden. Fäule ist hier nicht zu erkennen. Des Weiteren befinden sich bei den drei weiteren Bäumen unterschiedlich lange Rippenbildungen an den westlichen Stammbereichen.

Hinweise, die zurzeit auf Bruch- oder Umsturzgefahren bei den vier Platanen hindeuten, habe ich bei der Baumkontrolle nicht vorgefunden. Das Totholz aus den Kronen der Platanen mit den Nummern 1 und 2 muss kurzzeitig, bis spätestens Ende November 2017, beseitigt werden. Zudem muss bei allen vier Bäumen der lichte Raum über den Parkplätzen im v. g. Zeitraum freigeschnitten werden. Hinsichtlich der deutlich eingeschränkten Vitalität bei den Platanen mit den Nummern 1 und 2, sowie der eingeschränkten Vitalität der Platane mit der Nummer 3 wird aus gutachterlicher Sicht die weitere Lebenserwartung und Reststandzeit dieser Bäume für kleiner 10 Jahre eingeschätzt.

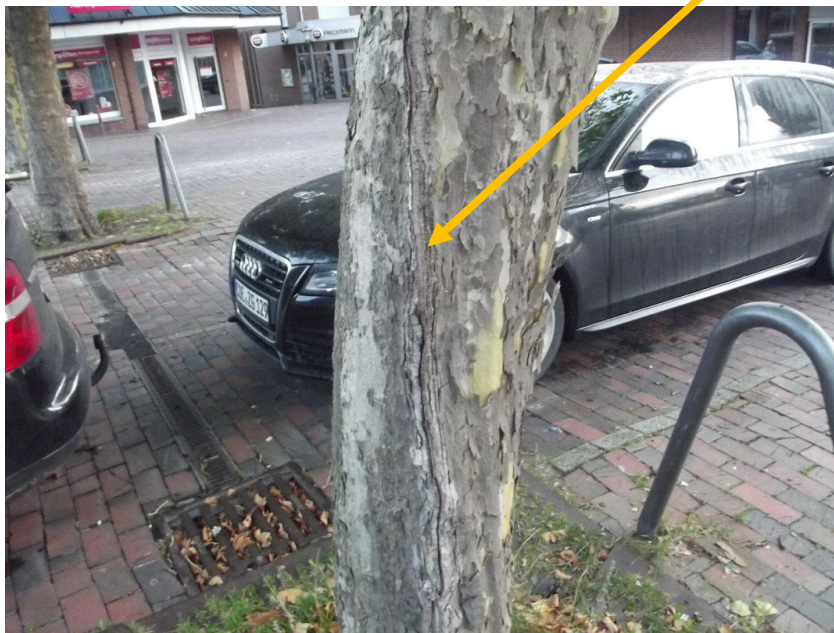
(Foto Baum Nr. 2)

Die Rippenbildungen entstehen, wenn Rissbildungen durch thermische äußere Einflüsse (*Frost, Sonneneinstrahlung*) entstanden sind. Der Baum versucht durch Holzanlagerungen sich biomechanisch zu optimieren und den Schaden zu kompensieren. Fäulen wurde bei allen drei Bäumen in diesen Bereichen nicht vorgefunden und es bestehen keine Bruchgefahren.

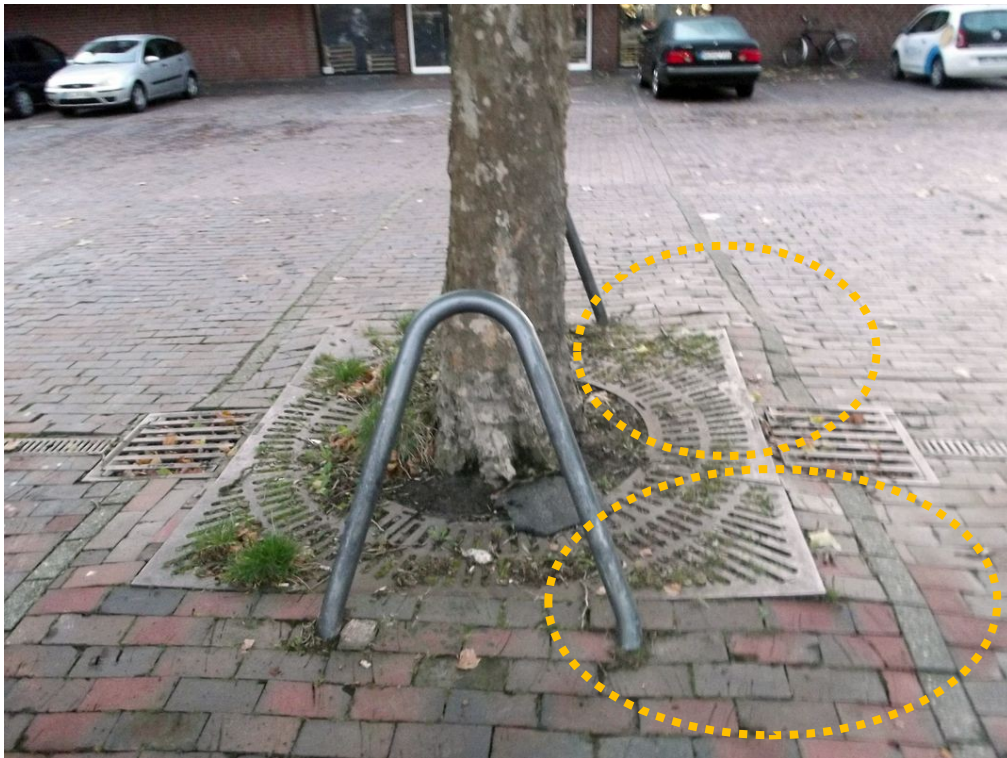
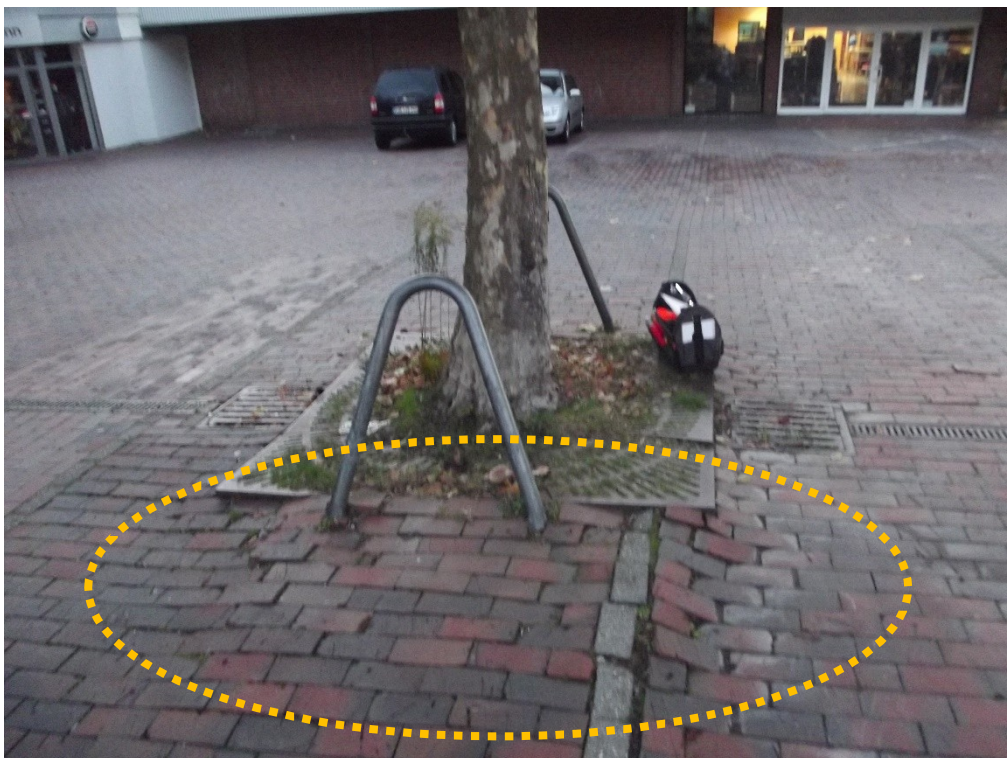
In den Wurzelbereichen aller vier Platanen sind umfangreiche Anhebungen und Verwerfungen an der Pflasterdecke und an den Baumrosten vorhanden.

Die Pflasteranhebungen und Verwerfungen sind durch die Ausbreitung von oberflächennahen Stark- und Grobwurzeln entstanden.

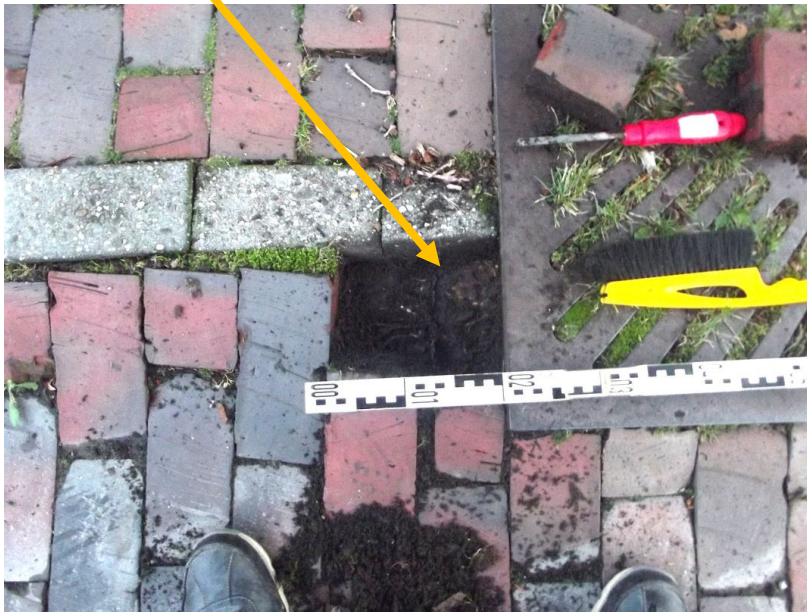
Diese Wurzeln haben sich direkt unterhalb der Pflastersteine im Pflasterbett ausgebildet.

Es bestehen stellenweise Stolpergefahren für die dortigen Fußgänger.

Diese Art von oberflächennahen Wurzeln bilden Platanen oftmals an versiegelten Standorten aus und wenn diese schlecht, aufgrund der Beschaffenheit des Erdreiches, in tiefere Bereiche einwurzeln können.

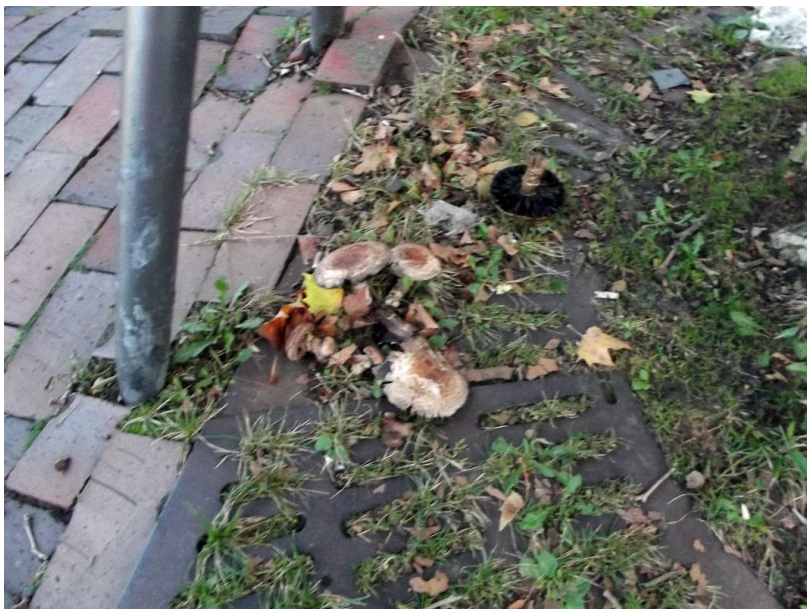
Im Baumumfeld von der Platane Nummer 4, im und am Bereich der Baumroste, befinden sich mehrere Pilzfruchtkörper, augenscheinlich Fruchtkörper vom Wollfußgerling, einer Champion Art.

Hinsichtlich eines Holzabbaus ist diese Pilzart ohne Bedeutung.
