Coubertin-Straße

Wohnstraße, die als Sackgasse endet mit eingeschossiger Wohnbebauung und durchgehend beidseitiger Straßenbaumreihe.

Abschnitt 1: Dülmener Straße - Wendekreis

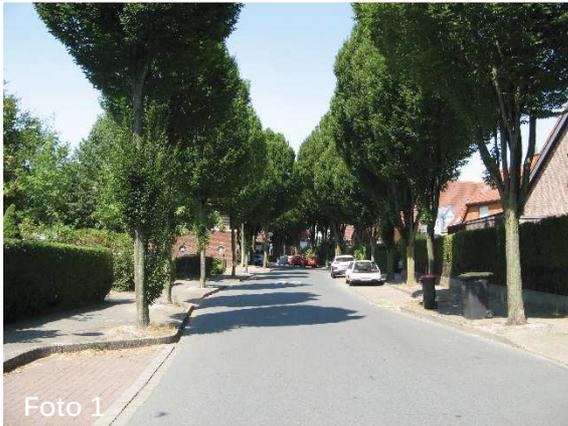
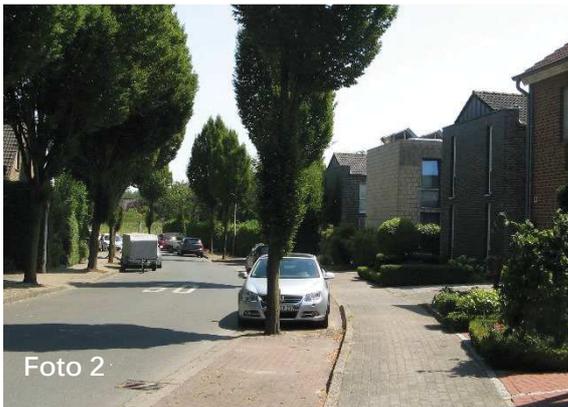
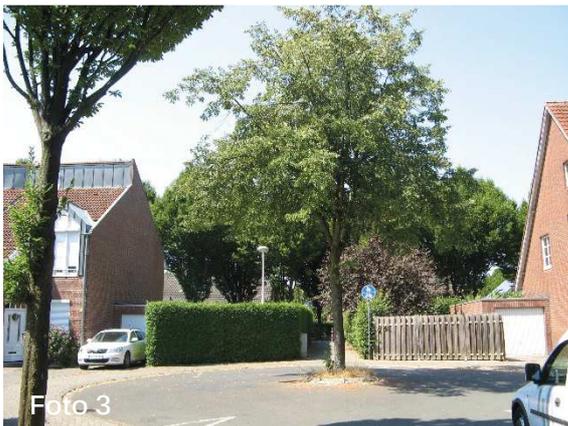
Vitalität gut. Jungbäume in der ersten Parkbucht auf der Südseite. An allen Standorten hoher Wurzeldruck durch sehr kleine Baumscheiben.

Straßenbild gut, aber Baumstandorte problematisch. Die Begrünung wirkt durch die dichten Kronen der Hainbuchen und die relativ geringen Baumabstände massiv. Zusätzlich gibt es durch die Bepflanzung der privaten Gärten weitere Begrünung. Durch Anordnung der Wohnhäuser (Reihenhäuser im 90° Winkel zur Straße) relativ hohe Wohndichte. Am Ende der Straße steht in

Das geringe Platzangebot für Wurzel- und Kronenraum der Hainbuchen wirkt sich negativ auf die Baumstandorte aus: Die Bäume weichen mit ihren Wurzeln in die oberen Bodenschichten aus, es entstehen Bodenaufwölbungen, die die schmalen Gehwege einschränken und damit die Verkehrssicherheit beeinträchtigen. Für ein Nebeneinander der Funktionen Baumstandort und Fußgängernutzung (Rollator, Kinderwagen...) ist zu wenig Platz (Foto 4). Die Baumscheibe der Linde im Wendekreis ist ebenfalls zu klein, dadurch ist die Zukunftsfähigkeit des Baumes, der empfindlich auf Bodenverdichtung reagiert (s.o.), herabgesetzt.

Auf den Gehwegen nur die Baumstandorte direkt am Anfang und Ende der Parkbuchten belassen, deren Baumscheiben vergrößern.

Die restlichen Standorte auf den Gehwegen ersatzlos entfernen.

Neue Baumstandorte in die Parkbuchten integrieren. Die Standorte überbaubar (FLL-Standard Typ 2) erstellen und mit Anfahrtschutz versehen. Um Artenvielfalt im Stadtgebiet zu erhöhen eine andere Baumart verwenden (s. u.).
