Stand- und Bruchsicherheitsüberprüfungen

**Überprüfung von fortschreitenden Fäulen an Kappungsstellen an Platanen,
exemplarisch an 3 von 9 Platanen**

und wiederholte Untersuchung innerer Fäule am Stammfuß an einer Patane

Stiftsstraße, Nottuln

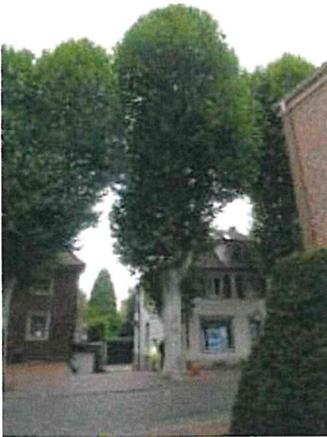
Die Baumkrone besteht aus drei etwa gleich großen Stämmlingen. Der gesamte Baum ist in der Vergangenheit auf einer Höhe von ca. 12 m gekappt worden. An den Kappungsstellen haben sich sogenannte Klebäste gebildet. Diese sind hinter der Borke auf dem Kambium angewachsen, und sind nicht optimal mit dem Holzkörper verbunden.

Im unteren Stammbereich und am Stammfuß ist auf der Nordwestseite eine große Höhlung mit dahinter liegender Fäule vorhanden. Die Ränder der Höhlung weisen dicke Überwallungswülste auf. Diese Überwallungen bestehen in der Regel aus gesundem Holz.

Aus gutachterlicher Sicht ist die große Fäule am Stammfuß von Baum 5 als statisch unkritisch anzusehen. Es sind ausreichend starke Bereiche mit intaktem Holz vorhanden, um die Bruchfestigkeit zu gewährleisten. Die Fäule breitet sich im Stammquerschnitt kaum aus. Eine weitere Untersuchung dieses Schadens ist kurz- bis mittelfristig nicht notwendig, sollte aber eventuell in etwa 10 Jahren durchgeführt werden.

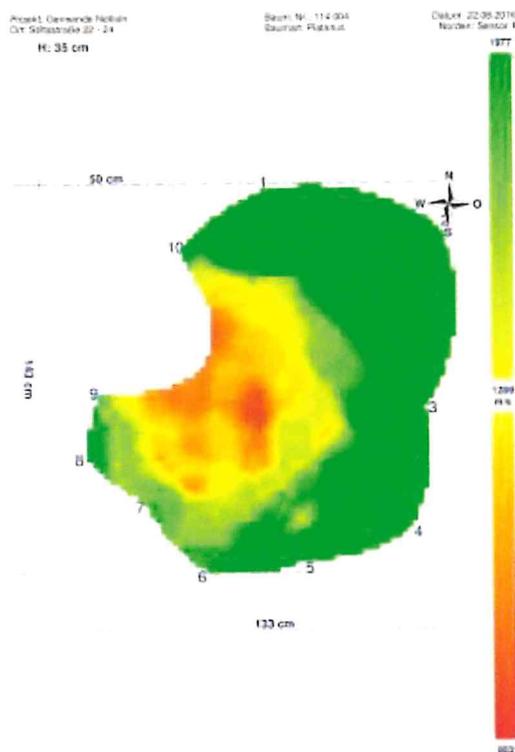
Um die Ausbreitung der Fäule im Stammfuß festzustellen wurde am 22.08.2016 eine Schallarbotomuntersuchung durchgeführt. Folgendes Schallbild zeigt, dass der vorwiegende Bereich des Holzabbaus damals im Bereich der Höhlung und im dahinterliegenden Holz lag. Der Anteil gesunden Holzes war noch ausreichend groß. Eine Bruchgefahr bestand nicht.

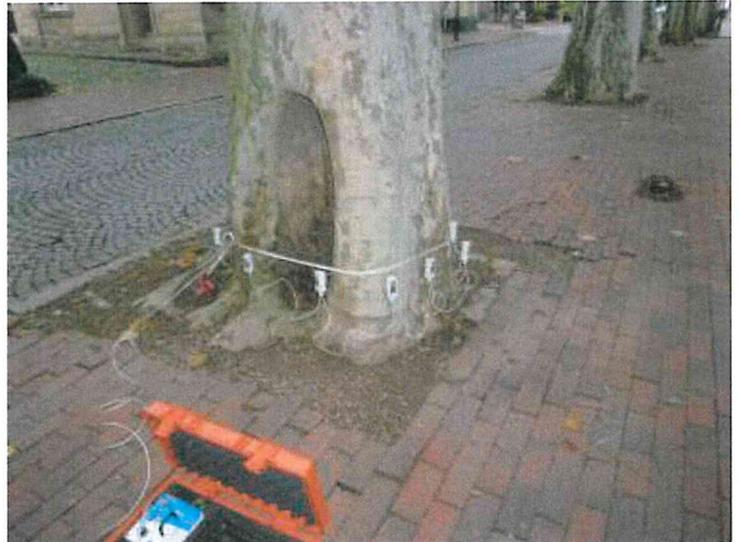
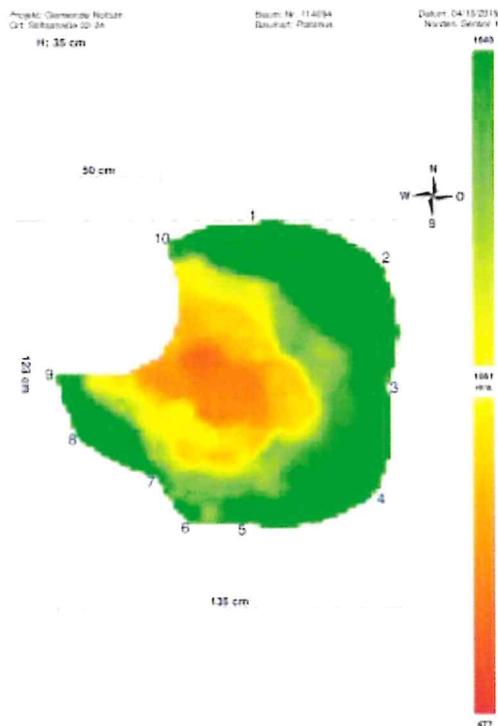
Am 04.10.2019 wurde die Schalluntersuchung wiederholt, um eine weitere Ausbreitung der Fäule im Stammfuß abschätzen zu können. Das Bild der aktuellen Untersuchung zeigt, dass sich die Fäule im Stamm nicht nennenswert weiter ausgebreitet hat. Der Anteil des zerstörten Holzes ist zwar größer geworden, hat sich jedoch nicht über den fast unverändert großen Teil des geschädigten Holzes ausgebreitet.

Es ist immer noch genug gesundes Holz vorhanden. Eine Bruchgefahr besteht an dieser Stelle nicht.

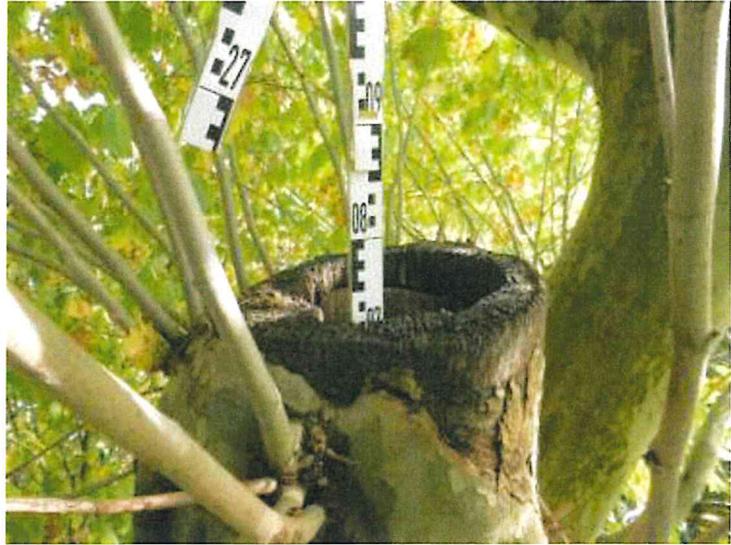
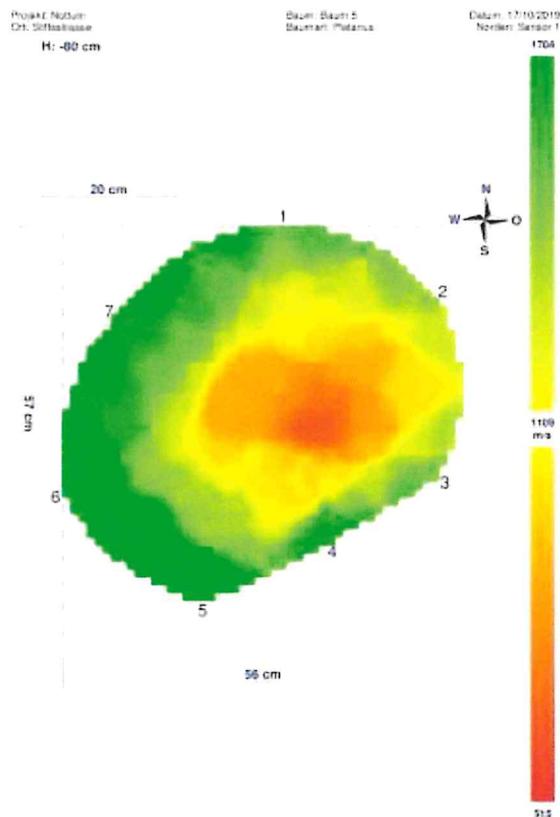
Am nördlichen Stämmeling weist die alte Kappungsstelle eine Fäule von ca. 70 cm Tiefe auf. Im Bereich des unteren Endes der Höhlung wurde eine Schalluntersuchung durchgeführt, um festzustellen, wie stark das Holz in diesem Bereich tatsächlich durch Fäule geschädigt ist. Der Stämmeling ist an dieser Stelle ca. 55 cm stark. Die Fäule dehnt sich über

den Bereich des zerstörten Holzes nicht besonders weit in das gesunde Holz aus. Die Restwandstärke ist grundsätzlich für einen Stämmeling dieser Art in Ordnung. Jedoch stellen die Klebäste, welche am oberen Rand der Fäulehöhlung angebunden sind, mit zunehmender Länge eine zunehmende Bruchgefahr dar.

Die Höhlungen an den Kappungsstellen stellen in Verbindung mit den Klebästen eine Bruchgefahr dar. Die Fäulen, ausgehend von den alten Kappungsstellen, reichen zum Teil 170 cm und bis zu 250 cm in die Stämmlinge hinein. Diese Fäulen werden sich zukünftig noch weiter ausbreiten, und die Stämme weiter aushöhlen sowie die Stärke der Restwände der Stämmlinge weiter verringern. Die Klebäste, welche nicht wie gewöhnliche Äste mit dem ganzen Holz von Stämmen verwachsen sind, treiben in der Regel am oberen Rand der Fäulehöhlungen aus. An dieser Stelle weisen die Höhlungen die geringste Restwandstärke auf. Aus sachverständiger Sicht sollen die Kronen der Platanen insgesamt auf das Maß von der Schnittmaßnahme aus dem Jahr 2016 eingekürzt werden. Der Habitus (natürliches Erscheinungsbild) der Bäume ist damit zerstört. Diese Maßnahme ist jedoch notwendig, um die Bruchsicherheit im Kronenbereich kurzfristig zu gewährleisten. Um die Kronen möglicherweise bruchsicher zu halten, muss diese Maßnahme alle 2-3 Jahre wiederholt werden. Dies ist mit erheblichen, wiederkehrenden Kosten verbunden. Einen arttypischen Habitus werden die Platanen aufgrund der massiven Vorschädigungen nie mehr in einem sicheren Zustand erreichen können. Desweiteren sollen die Kronen mindestens alle zwei Jahre eingehend untersucht werden. Dazu soll die Schalltomographie eingesetzt werden, um die Ausdehnung der voranschreitenden Fäule bestimmen zu können. Auch diese Maßnahme wird wiederkehrende Kosten darstellen. Zukünftig ist bei voranschreitender Fäule und abnehmenden Restwandstärken sogar mit jährlichen Kontrollen zu rechnen. Kurz- bis mittelfristig (ca. 3-15 Jahre) werden die Bäume voraussichtlich mit beschriebenem Aufwand und gestörtem Habitus zu erhalten sein. Die Fäulen werden sich weiter entwickeln, sodass mittel- bis langfristig (ca. 15-40 Jahre) damit gerechnet werden muss, dass einzelne oder alle Bäume in der Krone nicht mehr bruchsicher sein werden, und dann aus sachverständiger Sicht gefällt werden müssen.

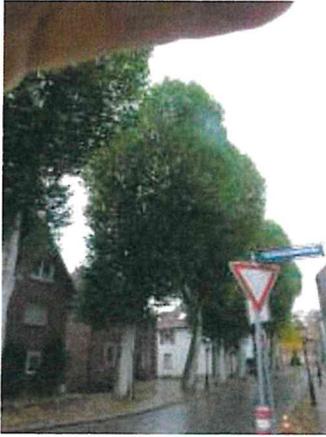
Baum 8

Die Krone des Baumes besteht aus ca. 3 starken Stämmlingen. Der gesamte Baum ist in der Vergangenheit auf einer Höhe von ca. 12 m gekappt worden. An den Kappungsstellen haben sich sogenannte Klebäste gebildet. Diese sind hinter der Borke auf dem Kambium angewachsen, und sind nicht optimal mit dem Holzkörper verbunden. Bei der

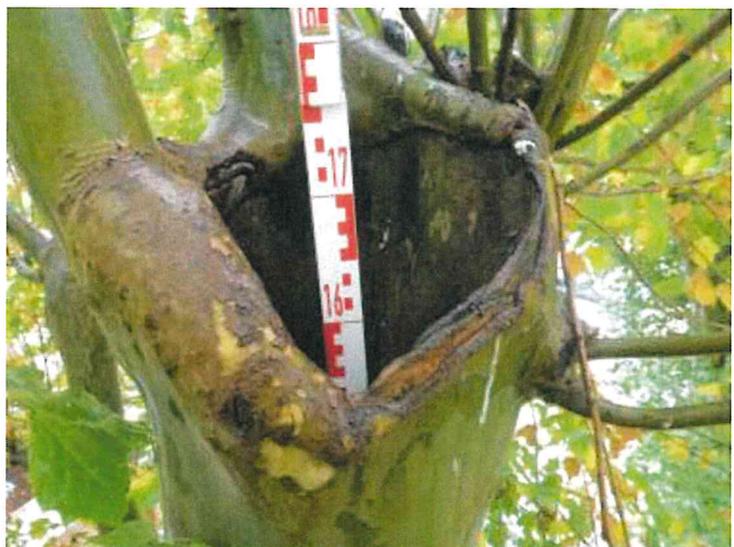
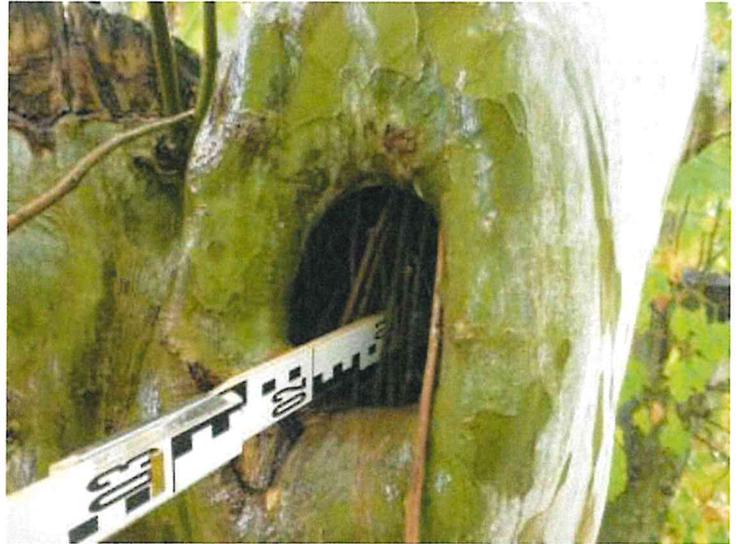
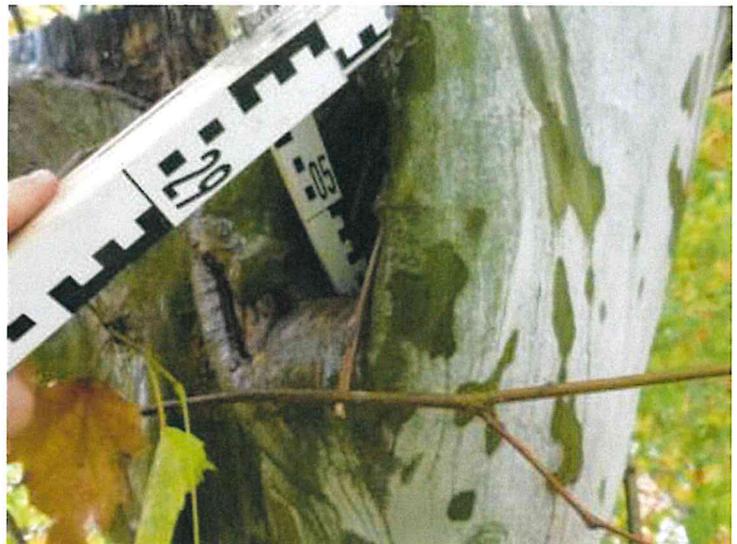
eingehenden Untersuchung der Fäule am mittleren Stämmling, konnte mit einem Gliedermaßstab bei der Höhlung eine Tiefe von ca. 250 cm festgestellt werden. Nach ca.

170 cm Tiefe ist die Höhlung mit Reisig gefüllt. Diese Höhlung weist in ca. 200 cm Abstand zur Kappungsstelle an der Südostseite eine Öffnung auf. An dieser Stelle lässt sich der Gliedermaßstab noch ca. 50 cm tief in die Höhlung einführen.

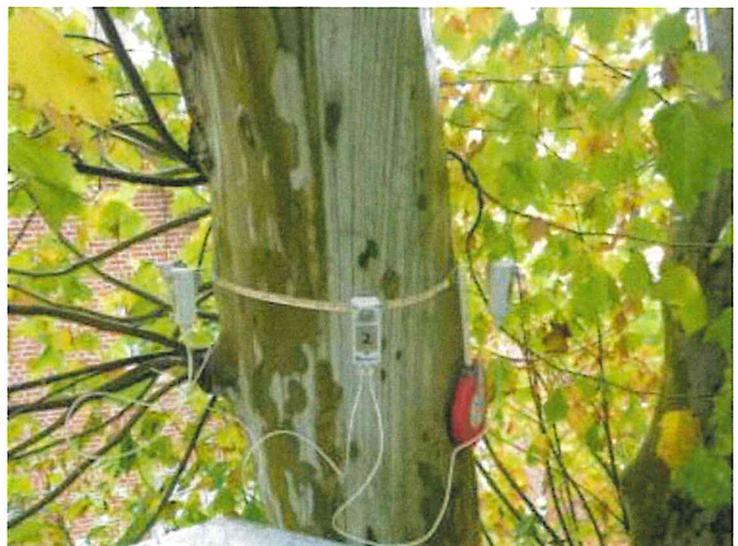
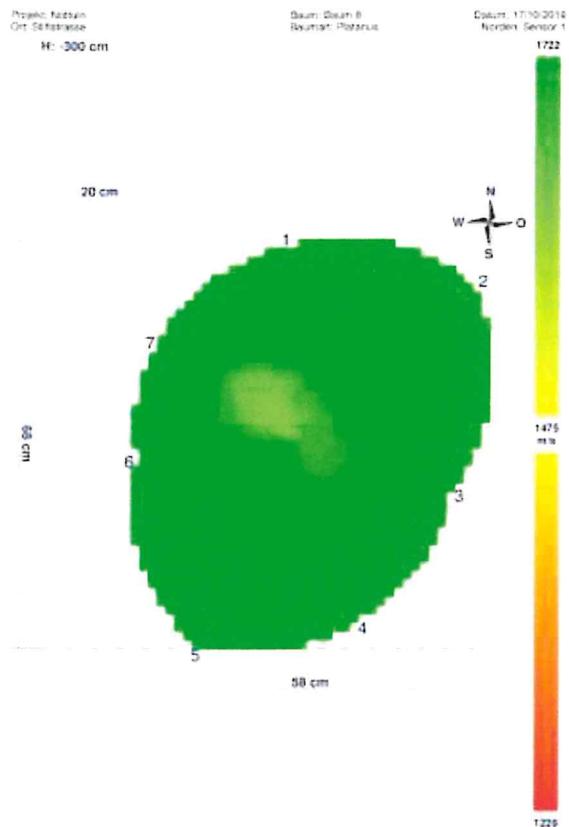
Um die Ausdehnung der Höhlung genauer bestimmen zu können, wurde in 300 cm Abstand zur Kappungsstelle eine Schallmessung durchgeführt. Der Stämmpling ist an dieser Stelle ca. 60 cm stark.

Das Ergebnis der Messung ca. 50 cm unterhalb der festgestellten Höhlung zeigt nur noch einen kleinen Bereich mit geschädigtem Holz nahe der Stammmitte. Die Fäule scheint sich nicht viel weiter als die bereits zersetzten Bereiche ins gesunde Holz auszudehnen. Jedoch stellen die Klebäste, welche am oberen Rand der Fäulehöhle angebracht sind, mit zunehmender Länge eine zunehmende Bruchgefahr dar. Der obere Rand dieser Kappungsstelle ist zum Teil nur wenige cm stark.

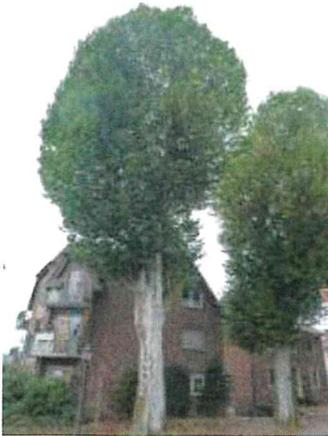
Baum 9

Die Krone des Baumes besteht aus ca. 3 starken Stämmlingen. Der gesamte Baum ist in der Vergangenheit auf einer Höhe von ca. 12 m gekappt worden. An den Kappungsstellen haben sich sogenannte Klebäste gebildet. Diese sind hinter der Borke auf dem Kambium angewachsen, und sind nicht optimal mit dem Holzkörper verbunden. Bei der

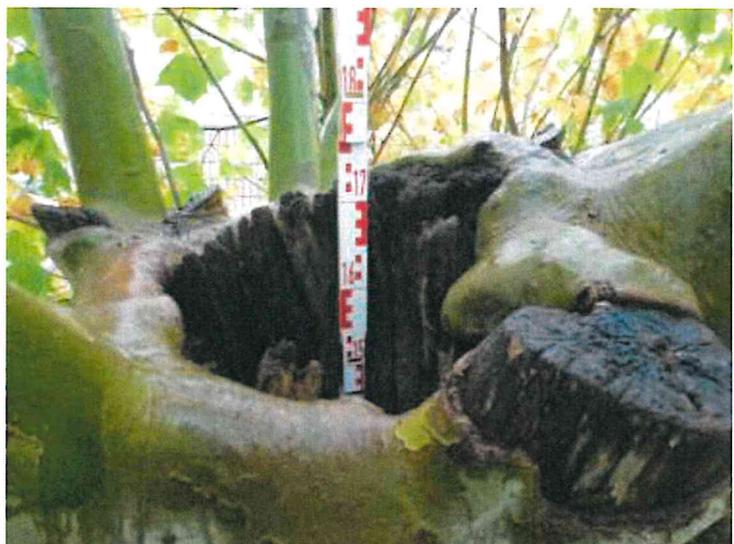
eingehenden Untersuchung der Fäule am mittleren Stämmling, konnte mit einem Gliedermaßstab bei der Höhlung eine Tiefe von ca. 170 cm festgestellt werden.

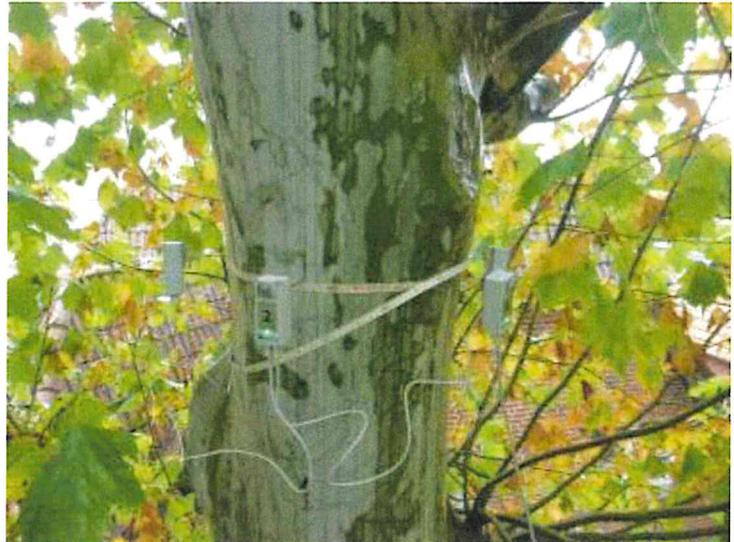
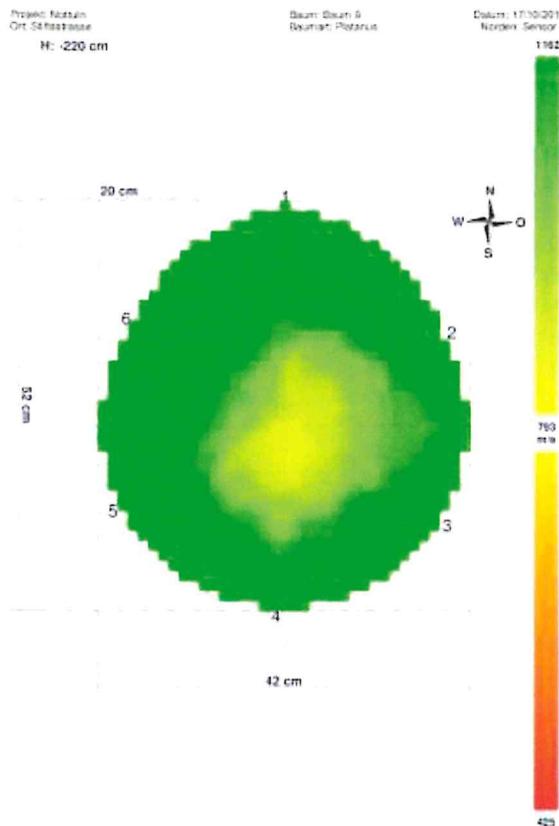
Um die Ausdehnung der Höhlung genauer bestimmen zu können, wurde in 220 cm Abstand zur Kappungsstelle eine Schallmessung durchgeführt. Der Stämmling ist an dieser Stelle ca. 45 cm stark.

Das Ergebnis der Messung ca. 50 cm unterhalb der festgestellten Höhlung zeigt nur noch einen kleinen Bereich mit geschädigtem Holz nahe der Stammmitte. Die Fäule scheint sich nicht viel weiter als die bereits zersetzten Bereiche ins gesunde Holz auszudehnen. Jedoch stellen die Klebäste, welche am oberen Rand der Fäulehöhlung angebracht sind, mit zunehmender Länge eine zunehmende Bruchgefahr dar.
