Az.: 20 / P / 795
48301 Nottuln-Appelhülsen, Königstraße,
Trafostation

Privatgutachten, 48301 Nottuln-Appelhülsen, Königstraße, Trafostation

Gutachterliche Stellungnahme zum bautechnischen Zustand des Gebäudes mit Kostenschätzung entspr. Ratsbeschluss Nr. 065 / 2020 v. 08.06.2020

Ortstermin: 28.07.2020, 09:30 Uhr

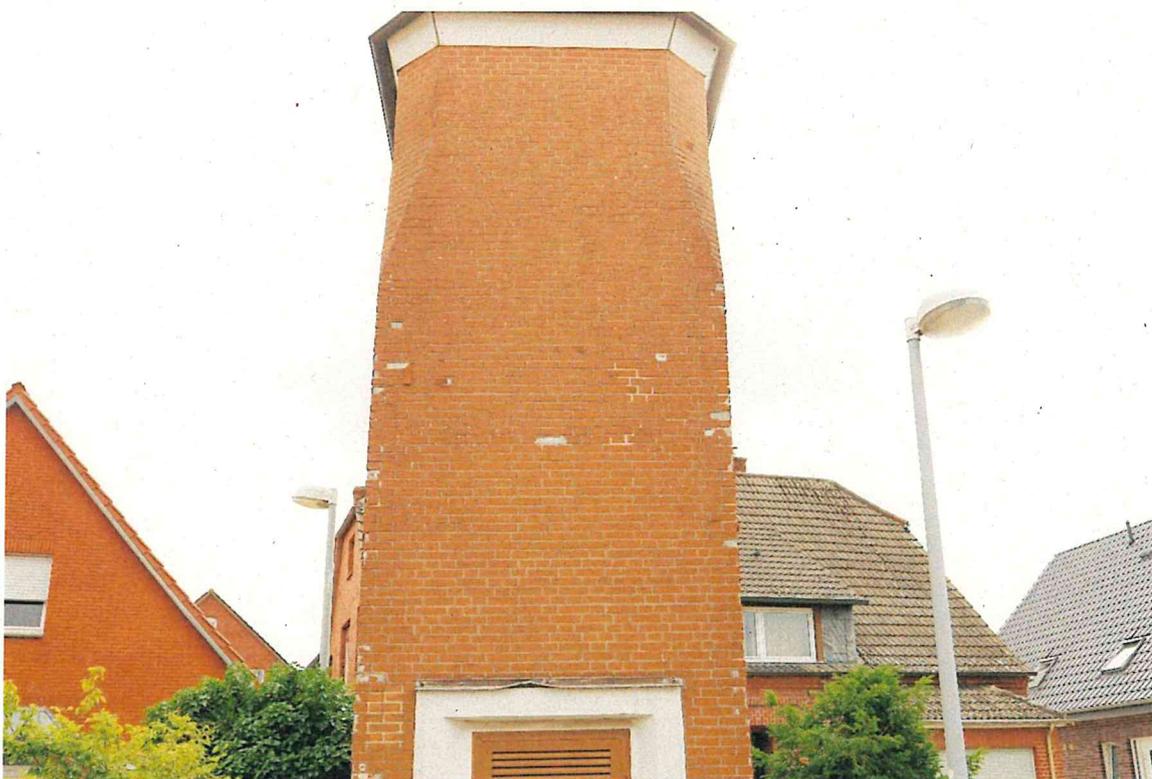
- deutliche Fassaden- und Fugenrisse,
- umfängliche Frostabplatzungen,
- signifikante Undichtigkeiten gegen Schlagregen²

Technische Ursache ist, dass ein fehlerhafter „zu stark saugender“, mithin nicht schlagregendichter Riemchenverblender, fehlerhaft nicht im erforderlichen „floating-buttering-Verfahren“³ aufgeklebt worden war. Mithin lagen Zahnpachtel- Hohlräume im Mörtelbett vor, in welche durch Fugenrisse Nässe eindrang und zu Frostabplatzungen führte. Technisch erforderliche Dehnungsfugen sind nicht eingebaut.

Lichtbild 1, Risse, Frostabplatzungen

Die Riemchen-Fassade ist mithin vollumfänglich abgängig und nicht sanierungsfähig. Sie ist nicht geeignet für nachfolgende Beschichtungen, z.B. für ein Verputzen o. dgl..

Die wohl als Wetterschutz / Fassadensanierung aufgeklebten Riemchenverblender sind aus technischer Sicht sowohl in der Grundkonstruktion schadensträchtig als auch im festgestellten Zustand nicht mehr sanierungsfähig. Die Riemchenverblender sind insgesamt deutlich beschädigt und nicht mehr schlagregendicht. Die festgestellten Frostabplatzungen dürften sich im Laufe der Zeit deutlich erweitern. Daher ist die Riemchenfassade vollständig abzubrechen und zu entsorgen.

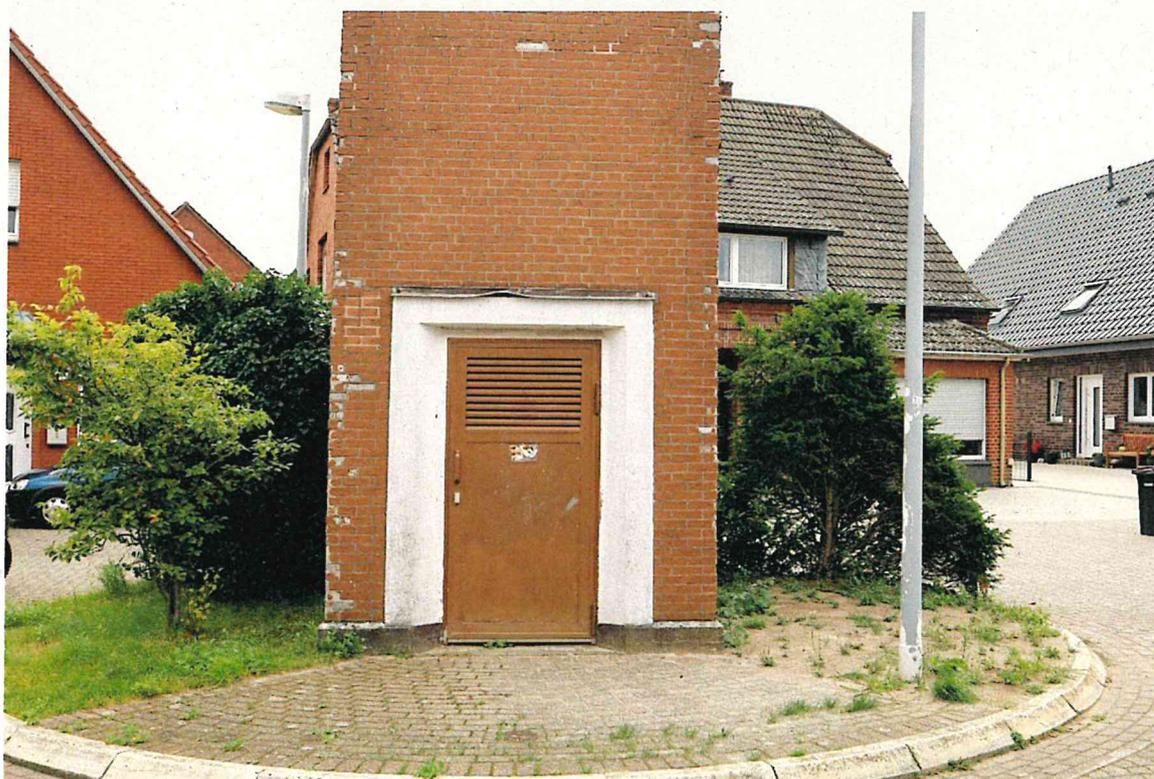
Lichtbild 2, Risse, Frostabplatzungen

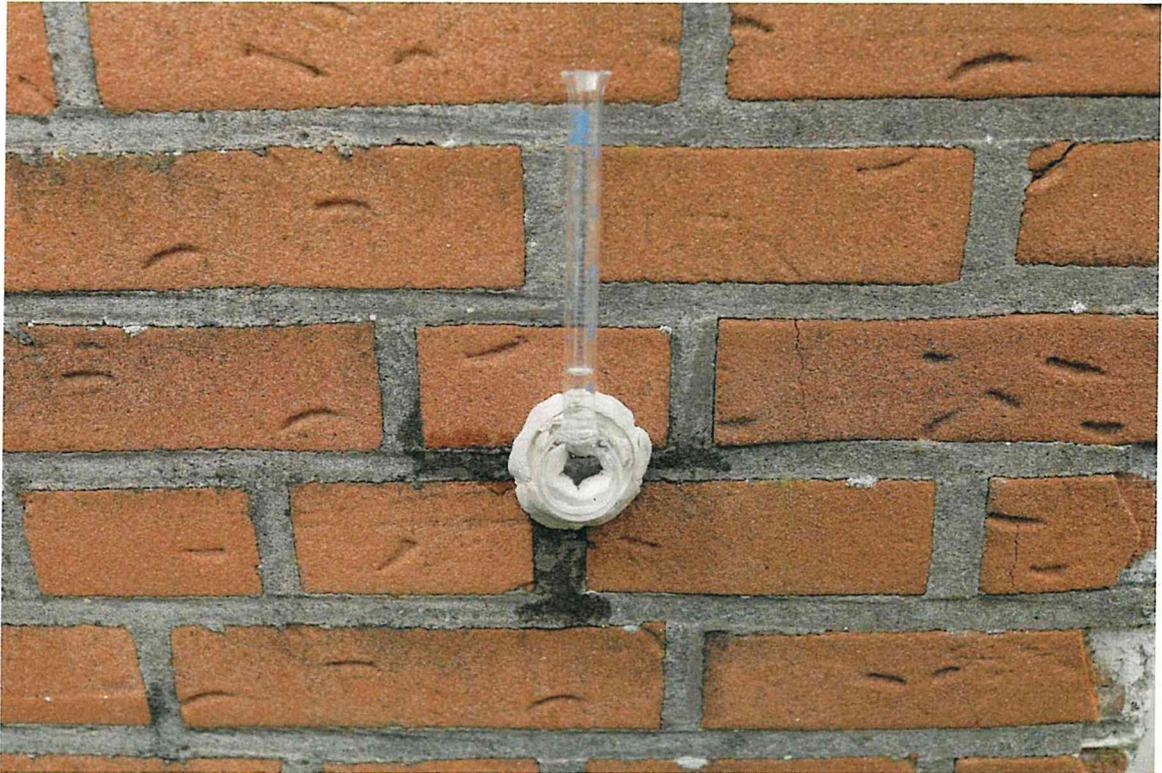
² Messung mit „Karstenschem Röhrchen“ 4 ml < 15 Sekunden || Sollwert: max. 1 ml / 2 Minuten

Lichtbild 3, Wassereindringprüfung mit „Karstenschem Röhrchen“

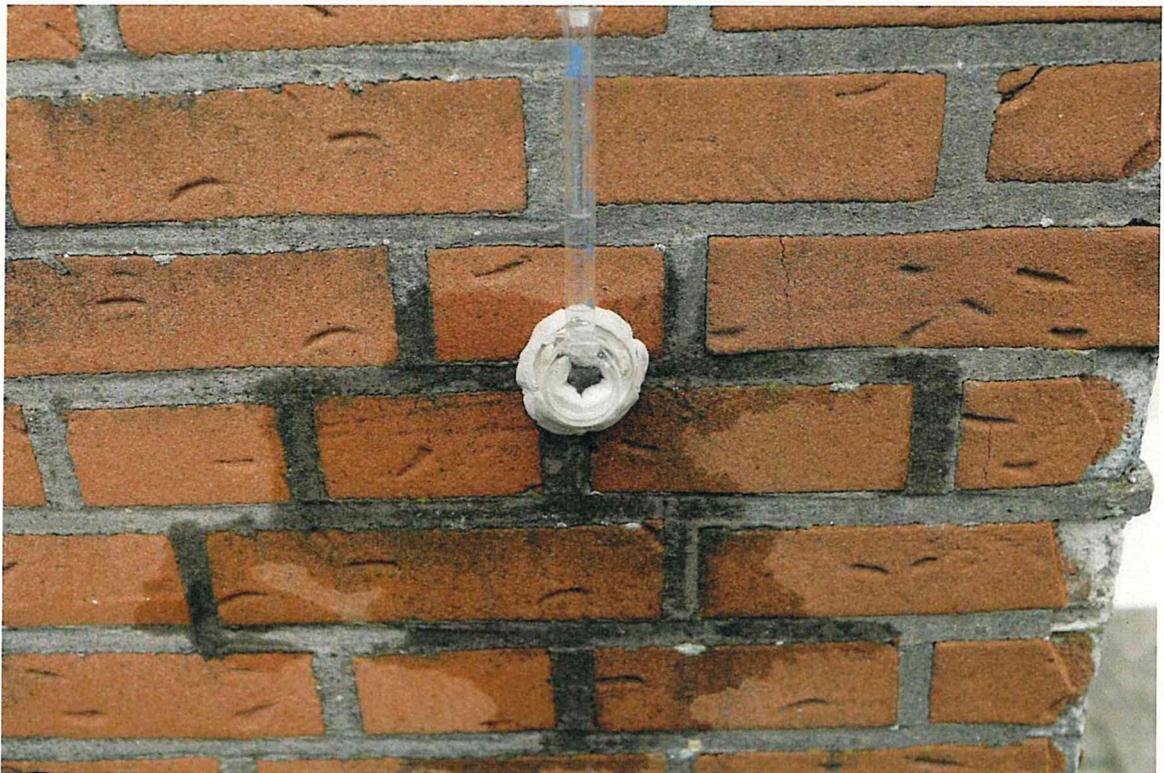
Lichtbild 4, sehr stark saugende Fassade

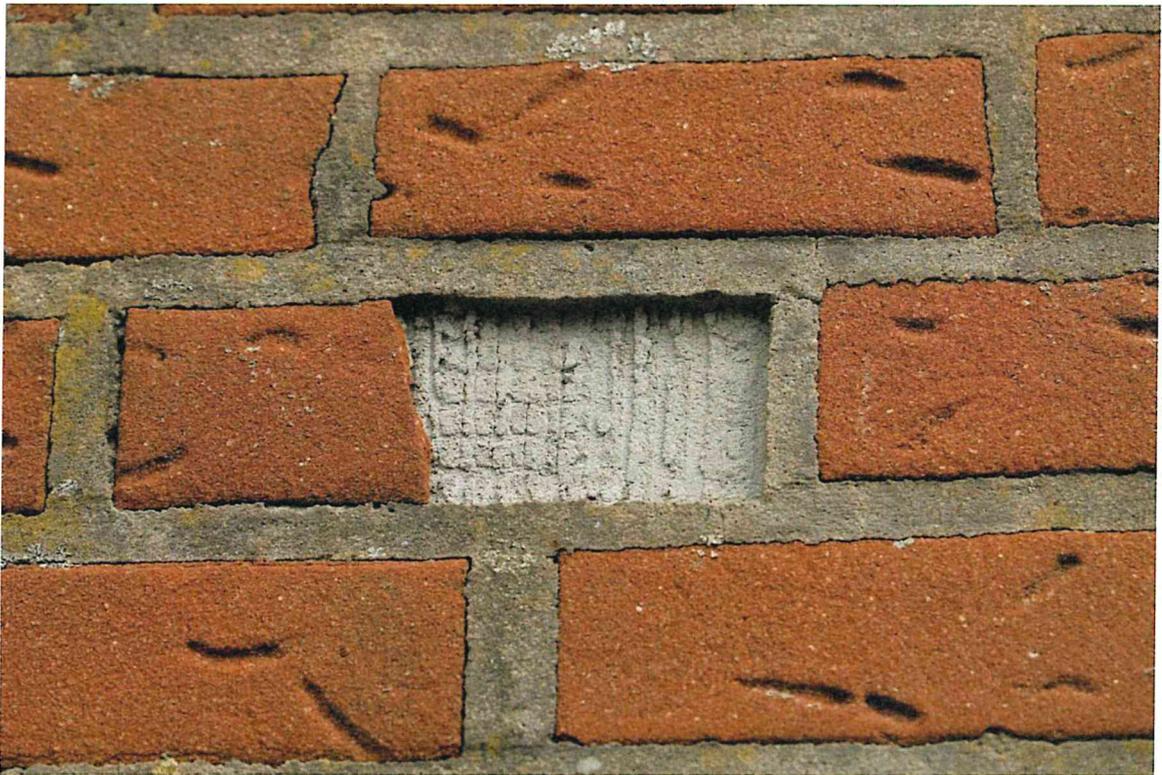
Lichtbild 5, fehlerhafte Zahnpachtelstruktur / Hohlräume

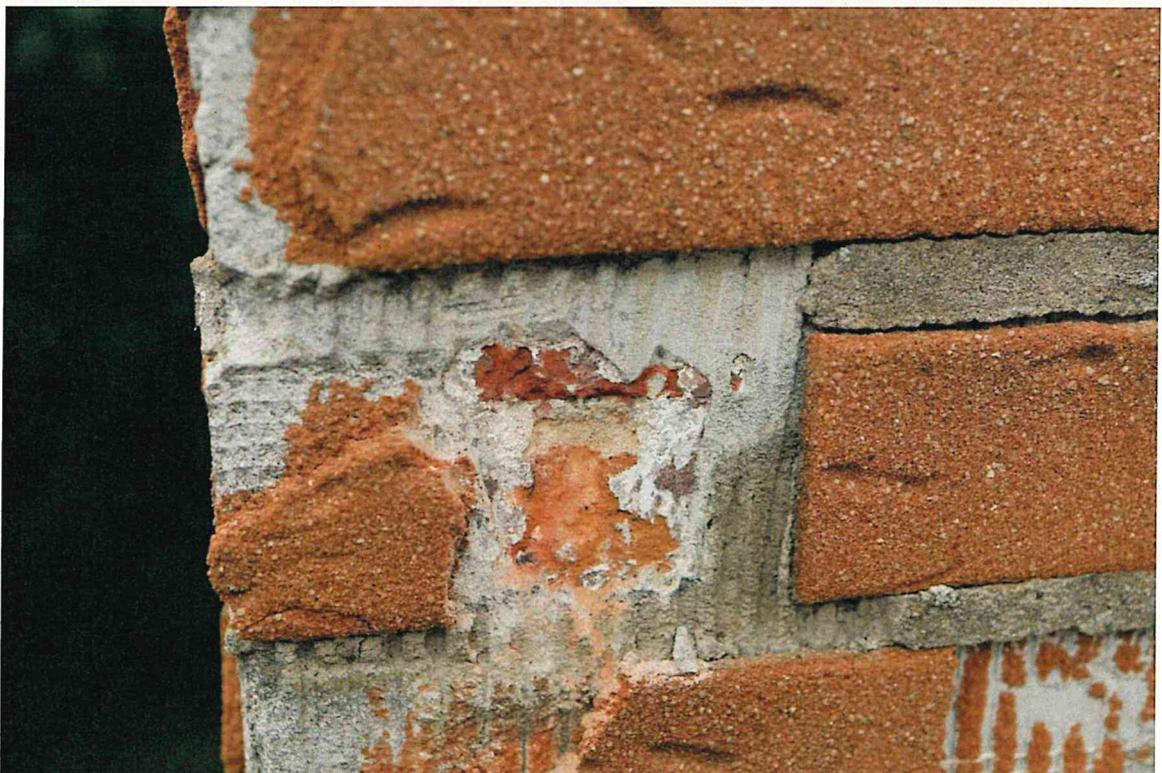
Die Riemchen wurden auf das ursprüngliche Backsteinmauerwerk aufgeklebt.

Lichtbild 6, Riemchenkleber auf Altbackstein

Der ursprüngliche Fassadenzustand mit der ursprünglichen Backsteinfassade kann nicht wiederhergestellt werden, weil die Riemchen auf die ursprüngliche Backsteinfassade aufgeklebt und damit die Backsteinoberflächen zerstört wurden.

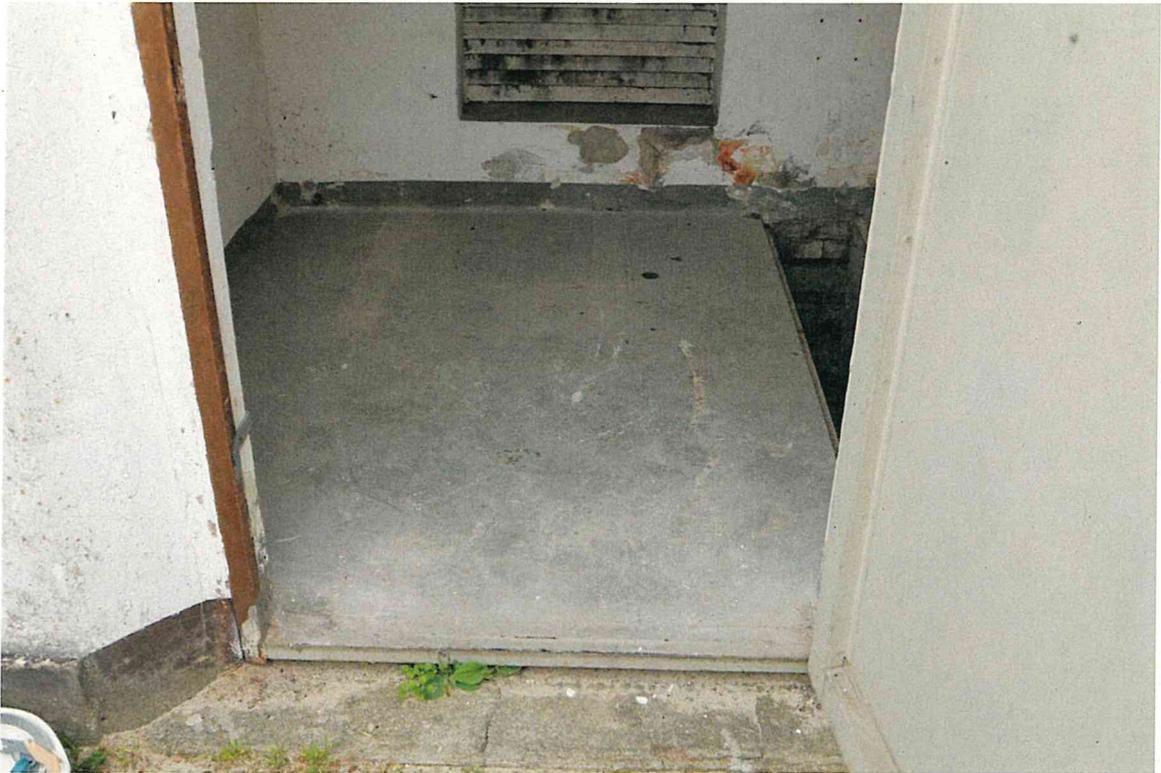
Im Innenbereich wurde festgestellt, dass die Bodenplatte wohl zu einem früheren Zeitpunkt erneuert worden war. In Teilen waren die ursprünglichen gemauerten Fundamente erkennbar. Außen war eine Fundamentergänzung erkennbar.

Lichtbild 7, Neuere Bodenplatte

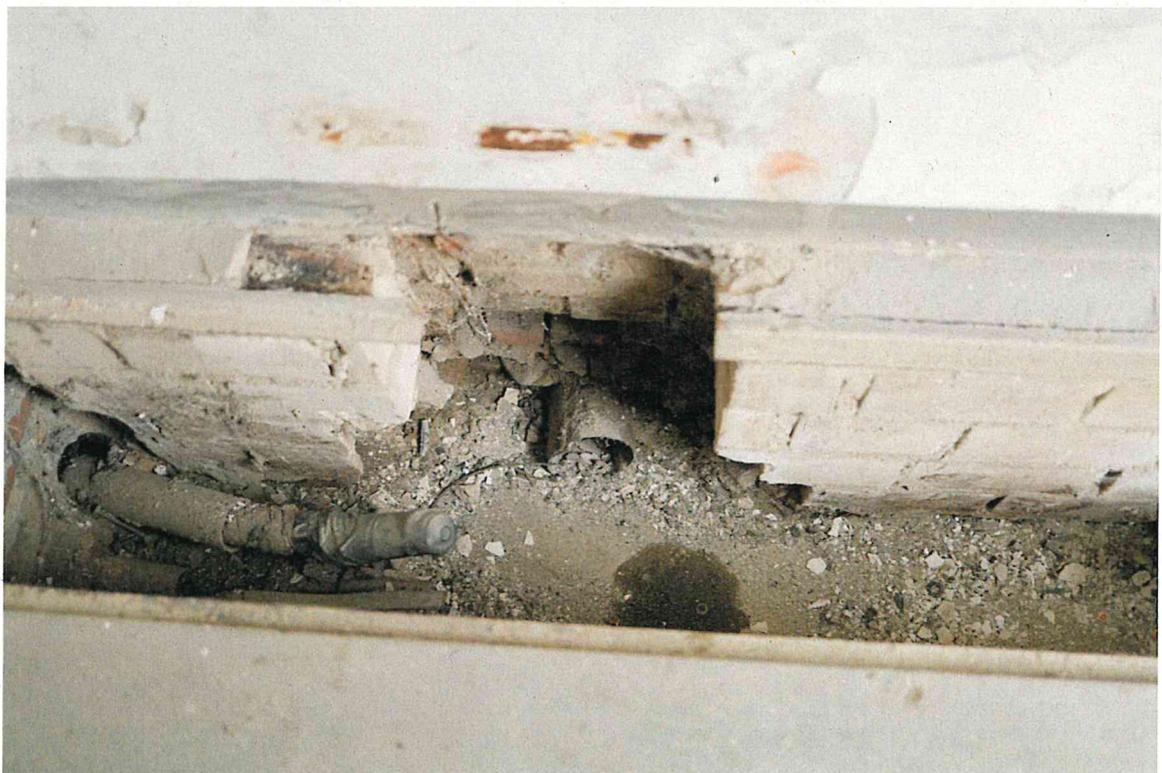
Lichtbild 8, Kabelgraben mit gemauertem Altfundament und Neufundament (Kalksandstein)

- Entfernung sämtlicher Kabelreste,
 - Ergänzung / Sanierung der gemauerten Fundamentierung zu Herbeiführung einer dauerhaften Standfestigkeit im Bereich der vorliegenden Fundamentfreilegung,

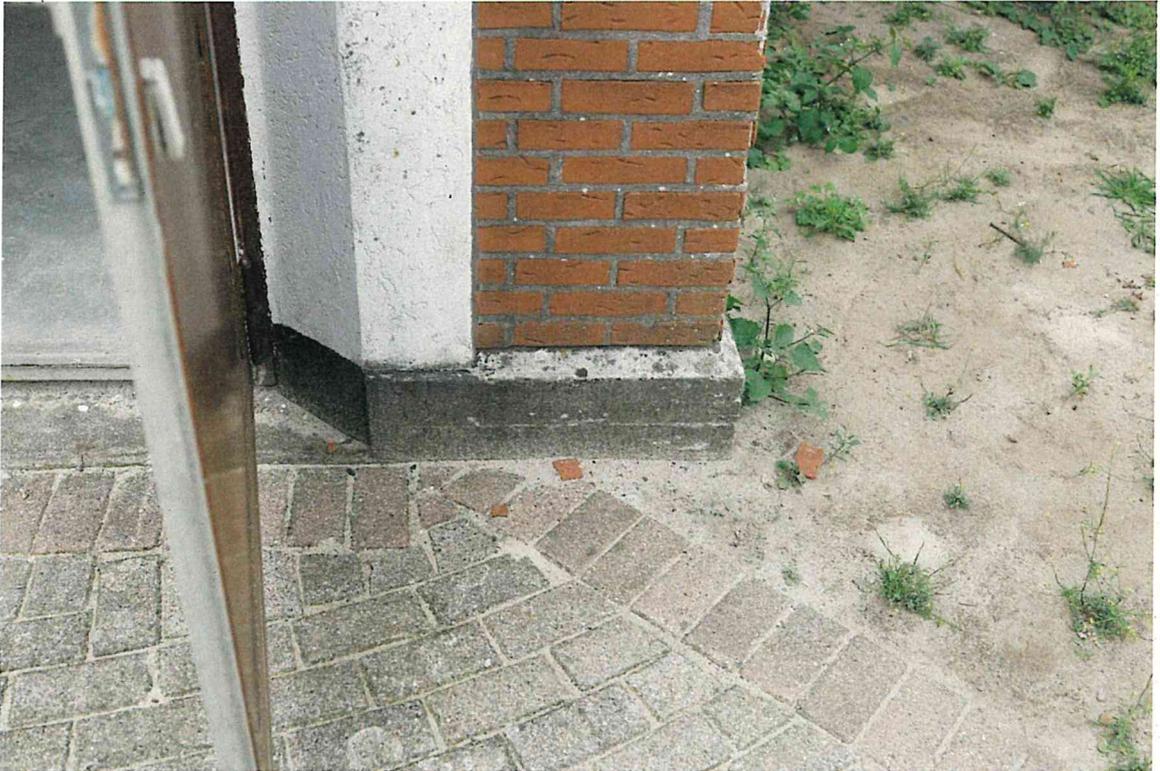
Lichtbild 9, Fundamentergänzung

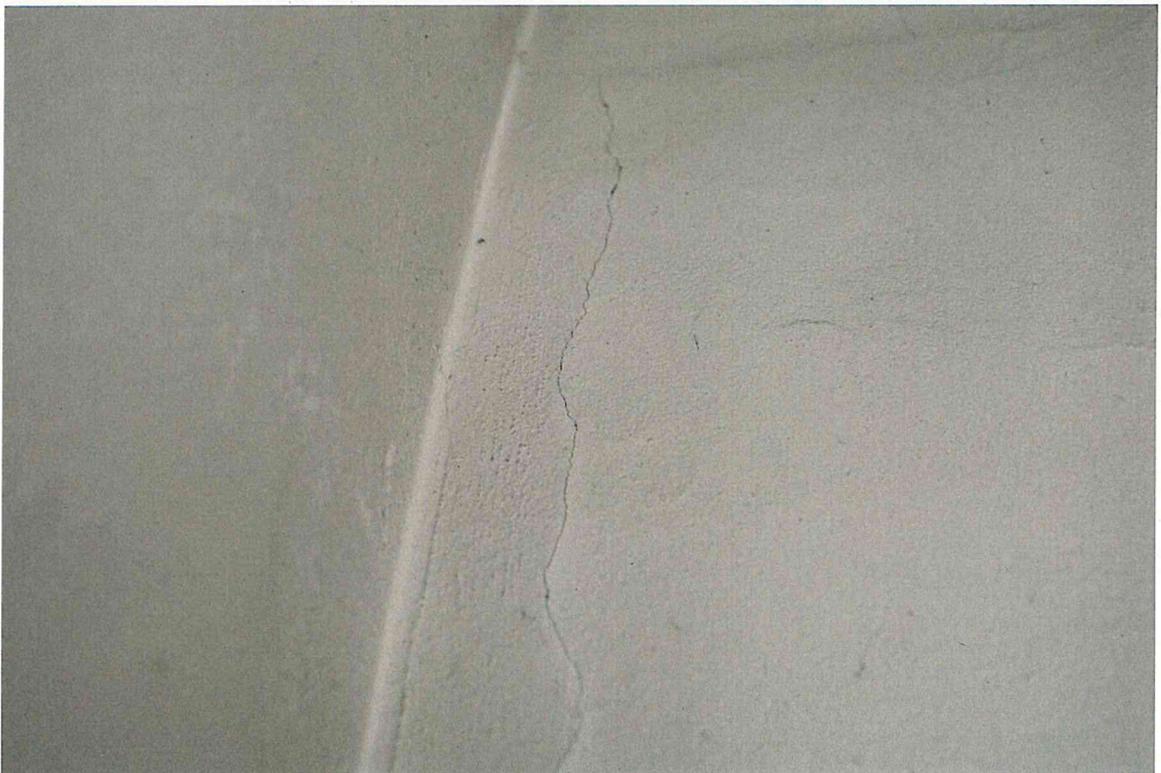
Die Außenwände wiesen insbesondere im unteren Bereich raumseitig deutliche Rissbildungen und „durchschlagende“ Nässeerscheinungen auf.

Lichtbild 10, Wandriss unten

- Einbau einer horizontalen Abdichtung im Sockelbereich im Injektionsverfahren zu Vermeidung künftiger Frostschäden, Ausblühungen oder Abplatzungen,
 - „Vernadelung“ der festgestellten Rissbildungen mit Einbau von Mauerwerksankern zur dauerhaften und kraftschlüssigen Rissanierung, die erneutes „Aufreißen“ der Risse verhindert,

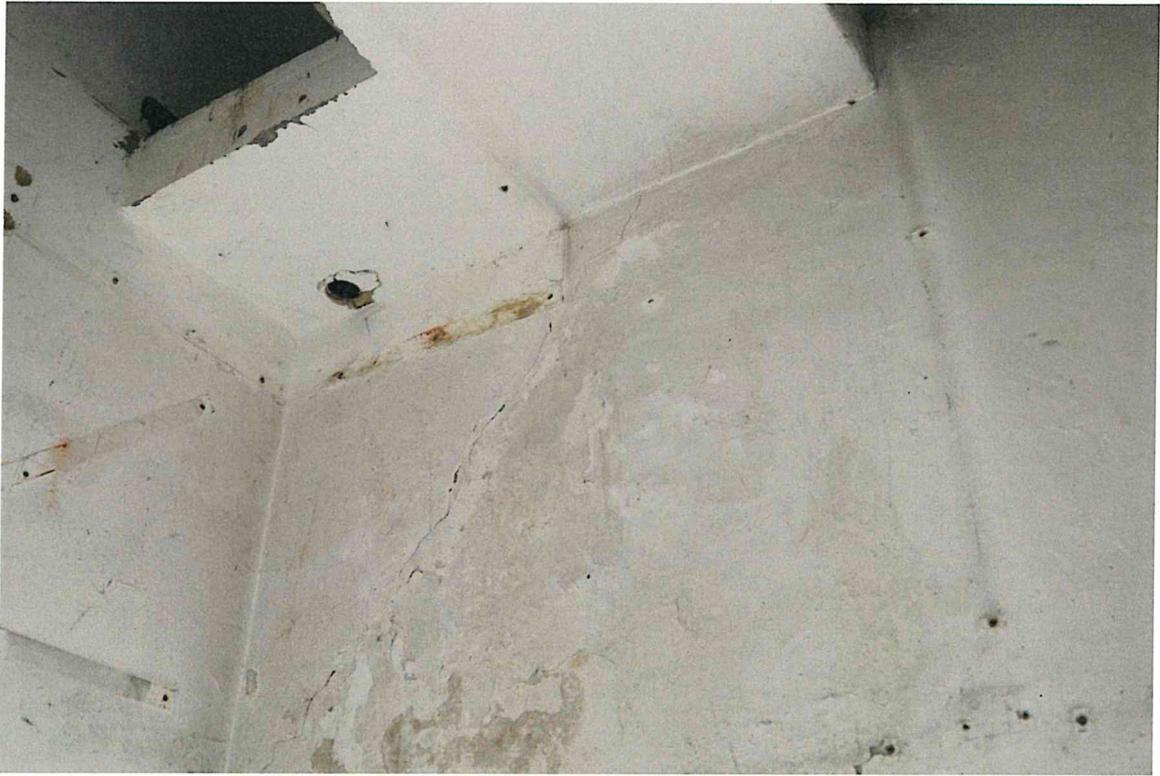
Lichtbild 11, „durchschlagende Nässe“

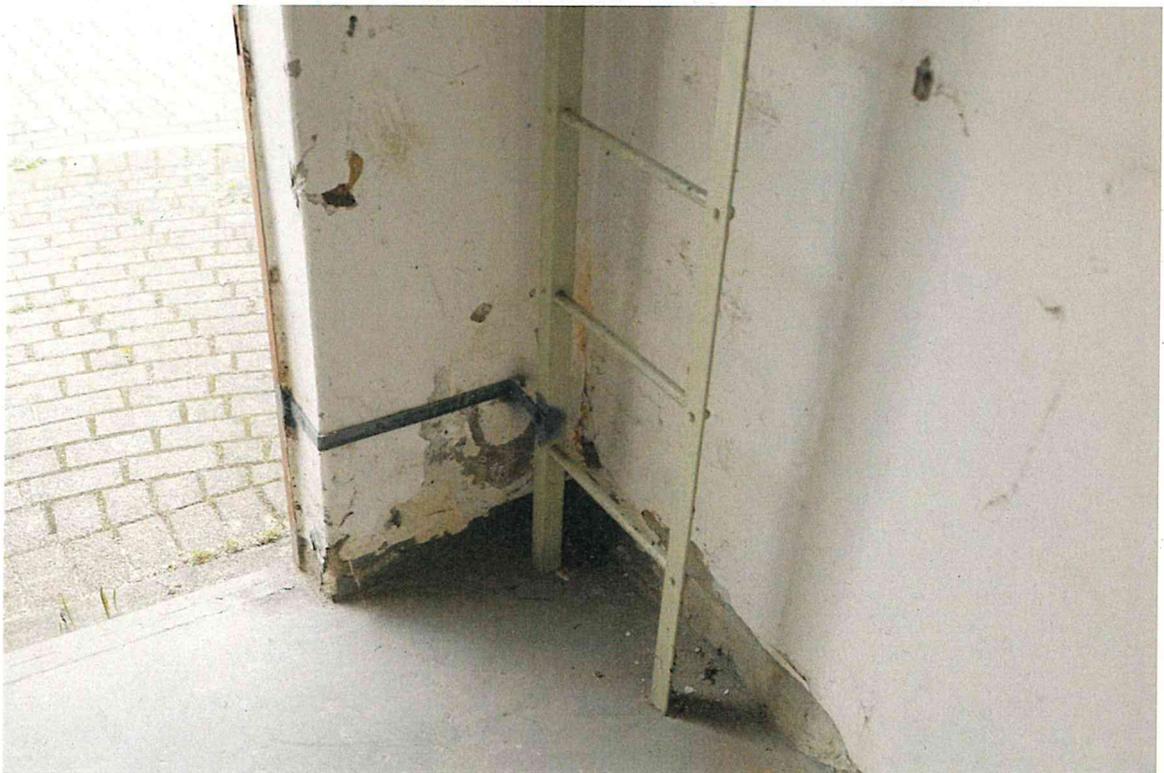
Lichtbild 12, aufsteigende Nässe

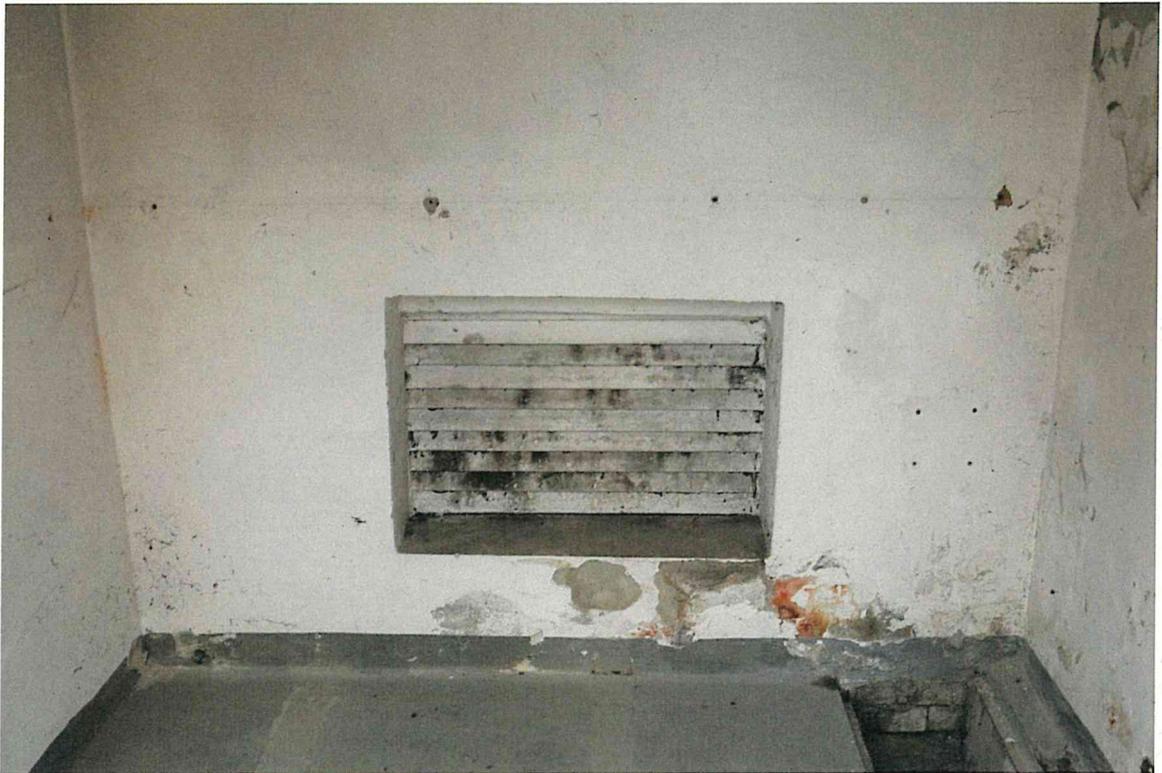
Lichtbild 13, aufsteigende Nässe

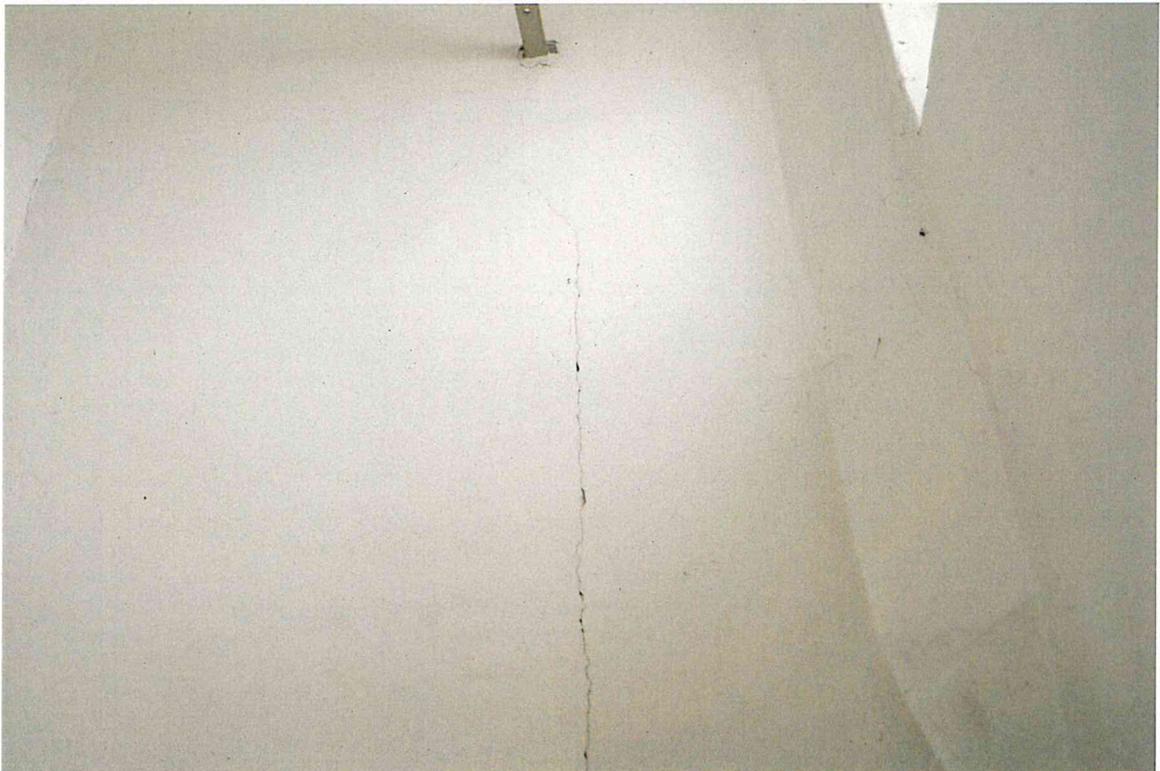
Im oberen Bereich waren die Schäden deutlich geringer. Die Risse verliefen in Teilen analog der Fensterausmauerungen.

Lichtbild 14, Riss analog Altfenster oben

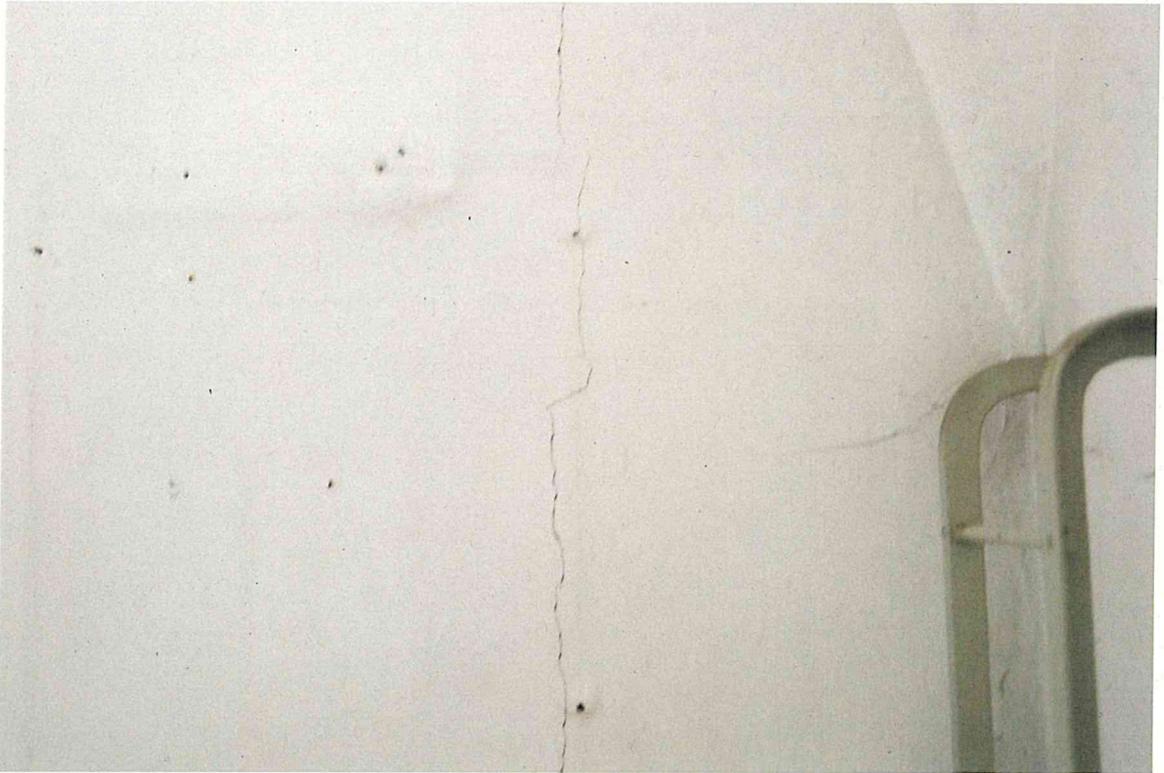
Lichtbild 15, Riss analog Altfenster oben

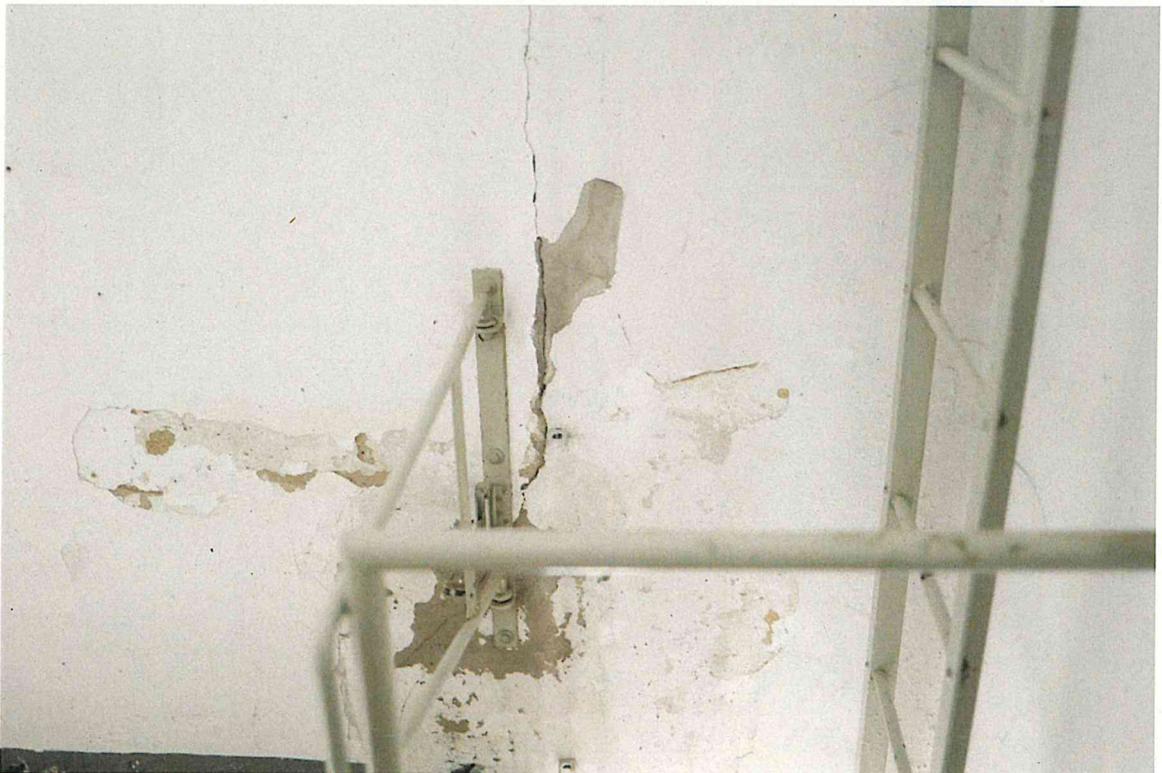
Lichtbild 16, Riss analog Altfenster oben

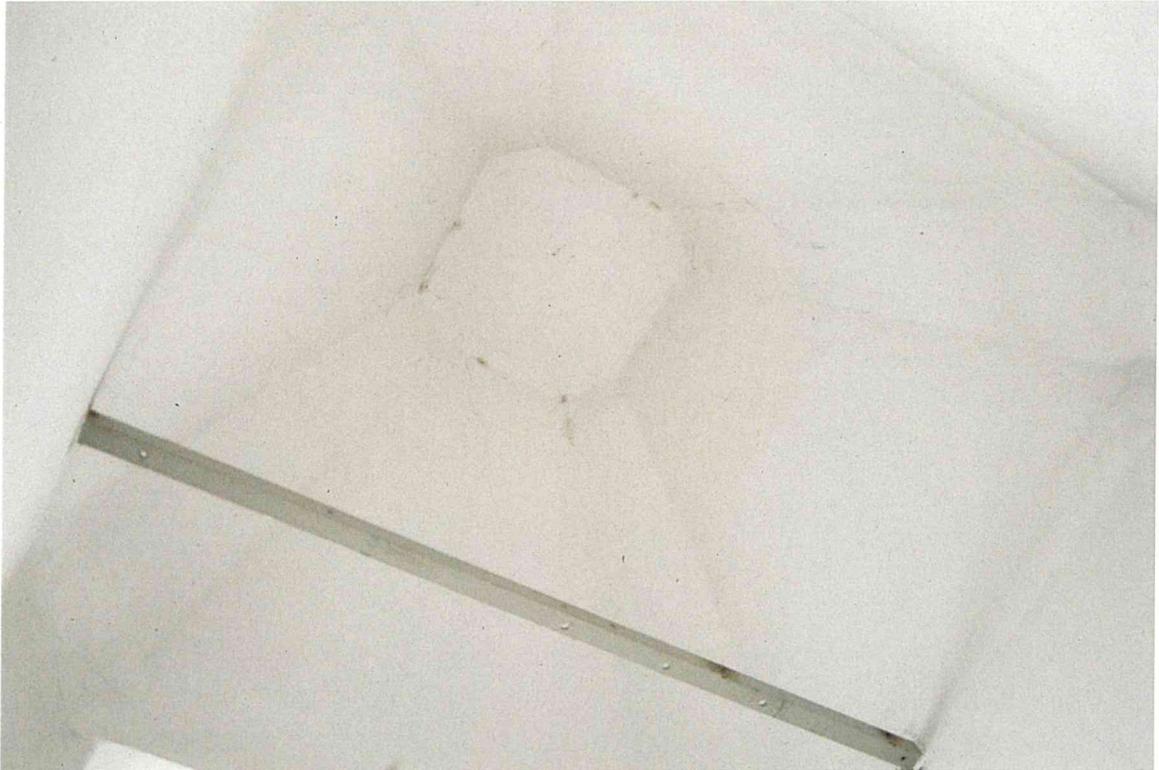
Die Dachkonstruktion war nicht zugänglich. Signifikante Schäden wurden raumseitig nicht festgestellt. Außenseitig waren ablösende Schiefer-Schindeln erkennbar. Die Schindeln waren deutlich verwittert.

Lichtbild 17, Dachuntersicht

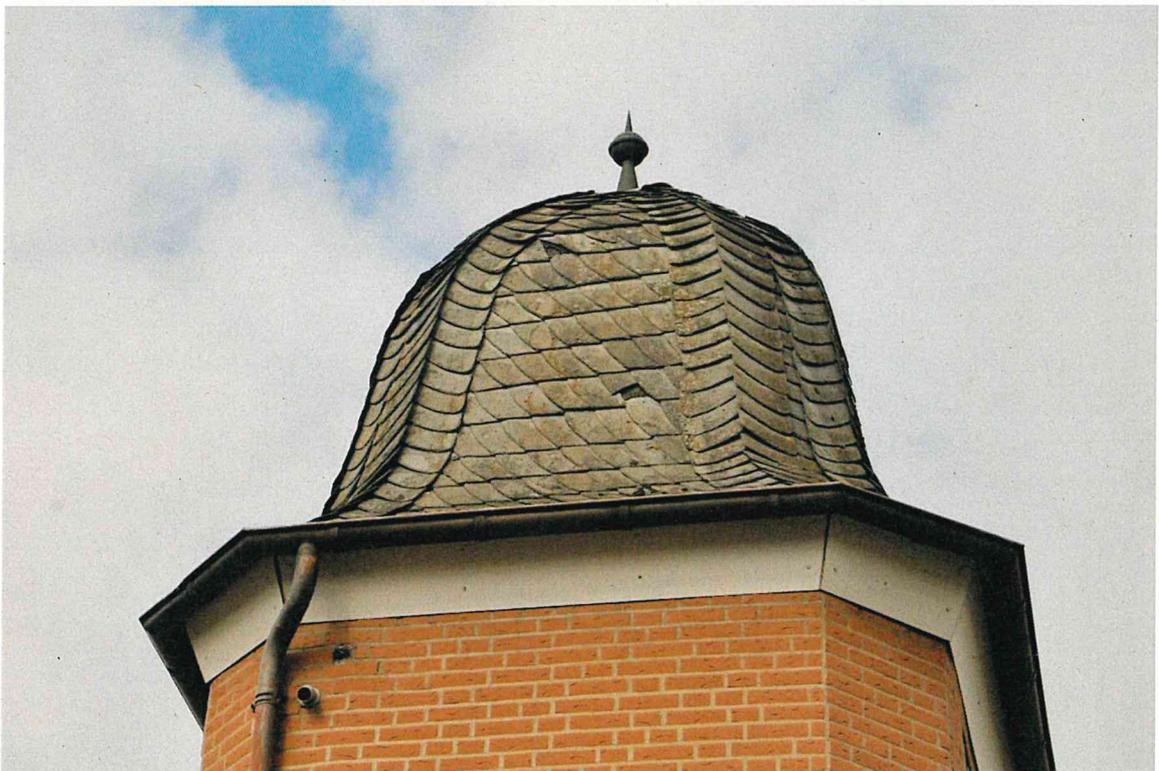
Lichtbild 18, Schieferschindeln thw. lose, deutlich verwittert

- Erneuerung der betagten Schiefer-Schindel-Deckung. Der technische Zustand der tragenden Holzkonstruktion ist unklar, evtl. vormalige Undichtigkeiten könnten Holzschäden ausgelöst haben.
-
