Sanierung Brulandstraße, Appelhülsen  
Ing.-Büro Gnegel GmbH, Sendenhorst

# Sanierung Brulandstraße in Appelhülsen

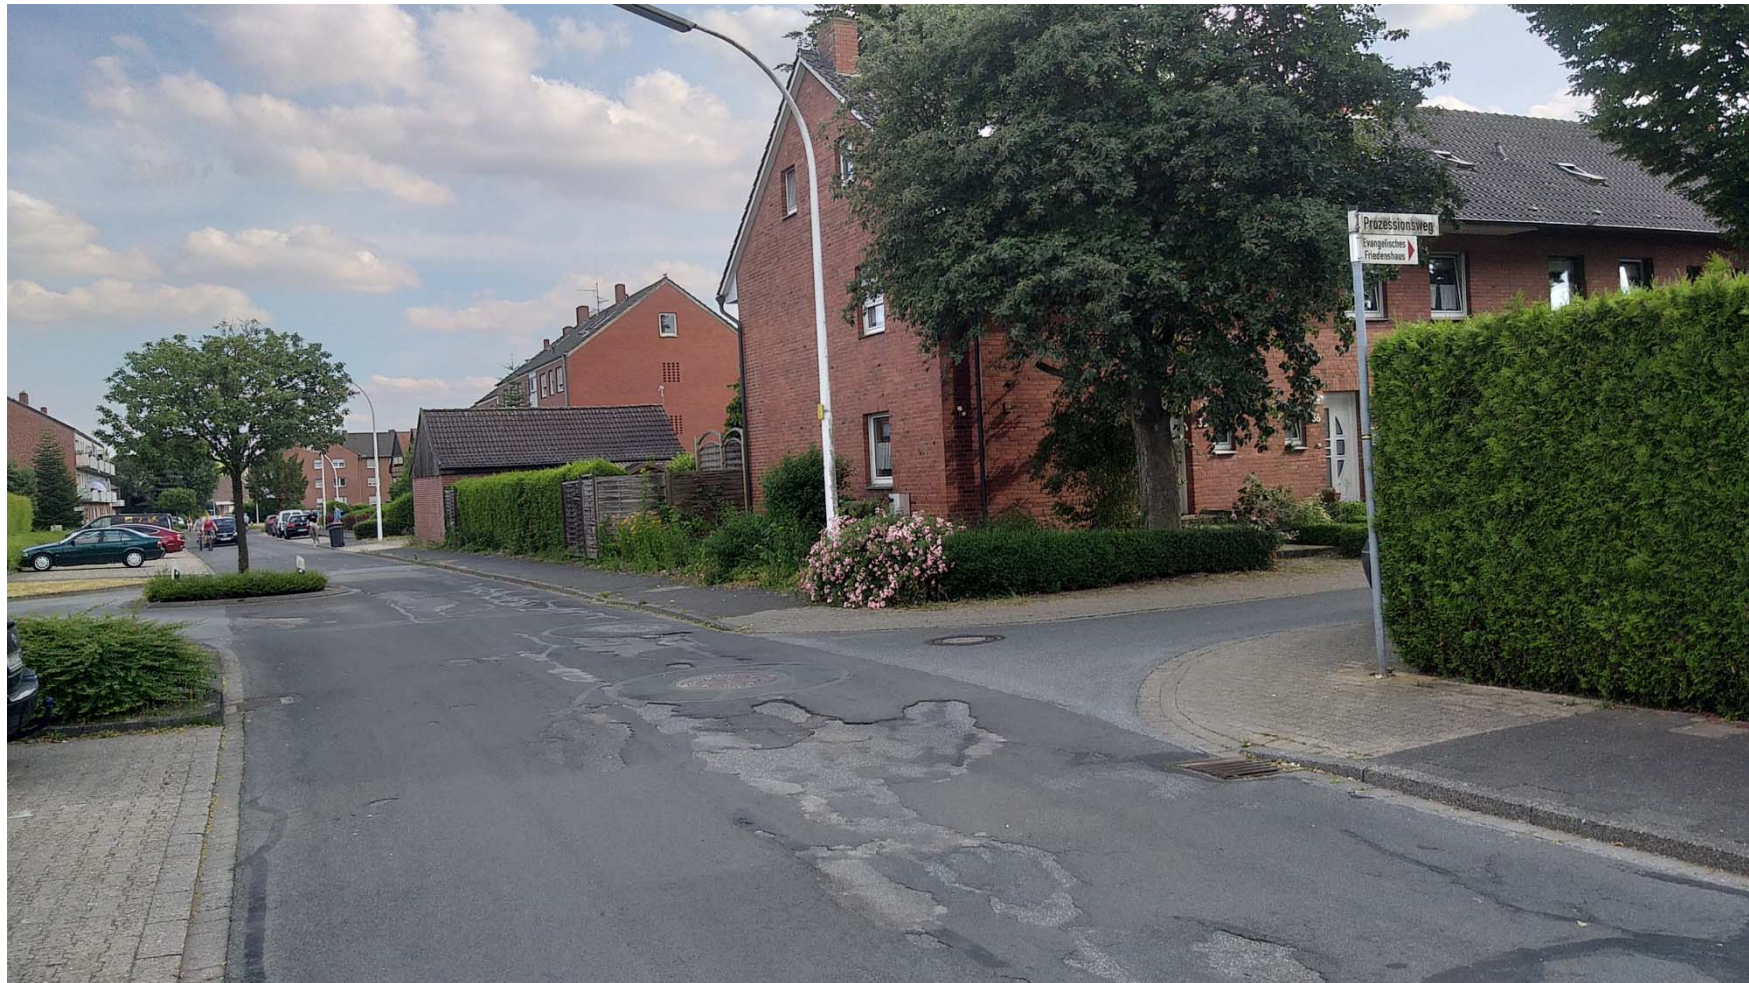
Oberflächenschäden

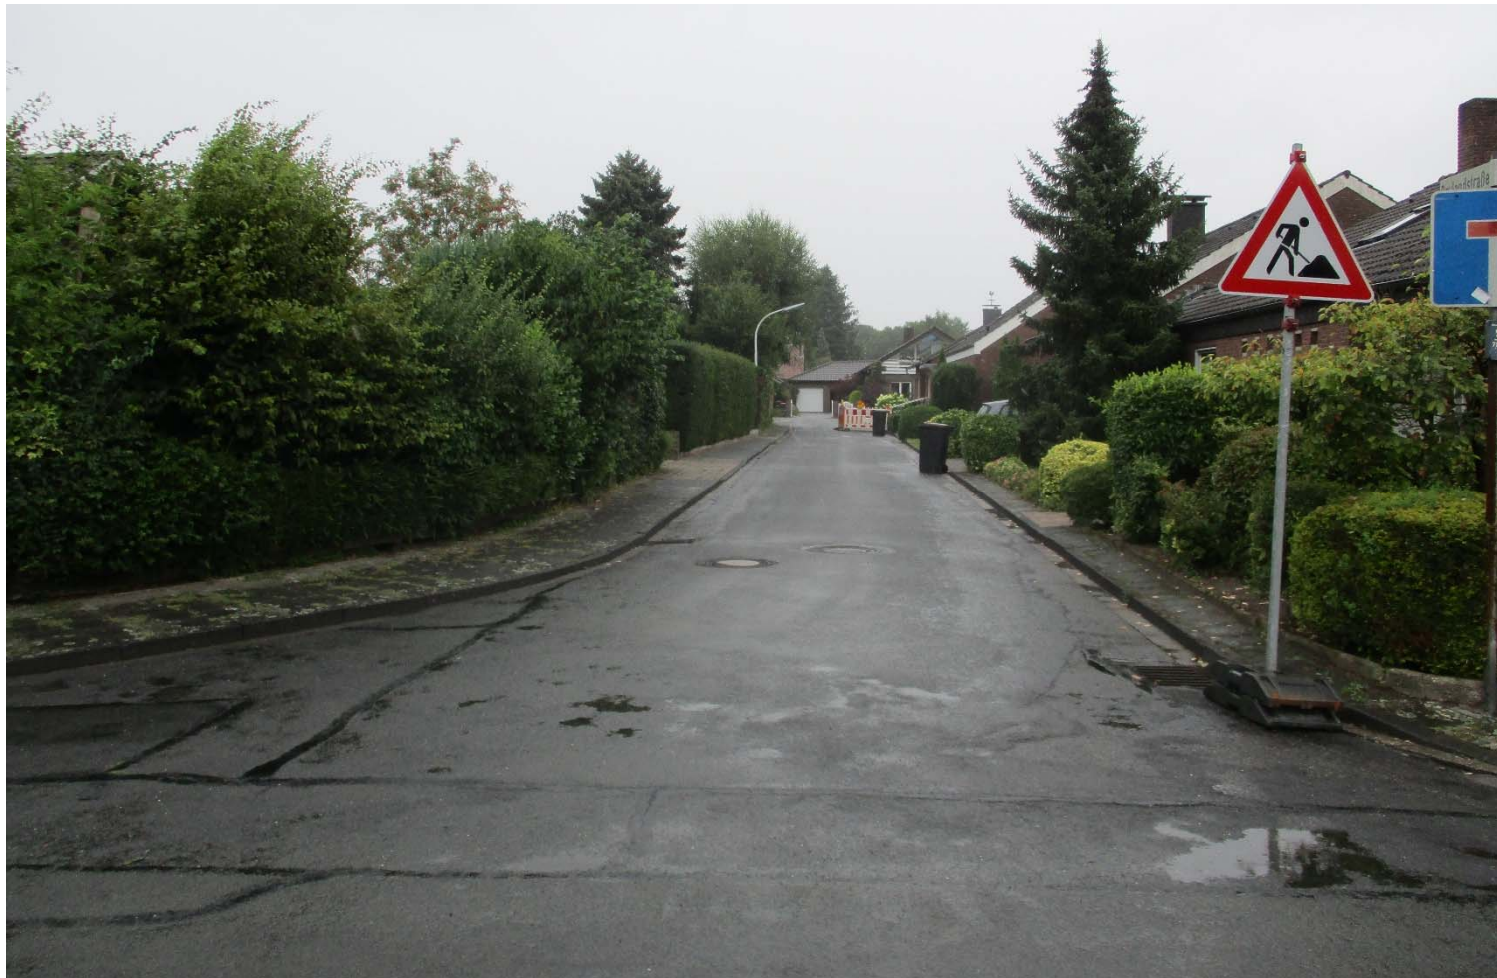
Pfützenbildung

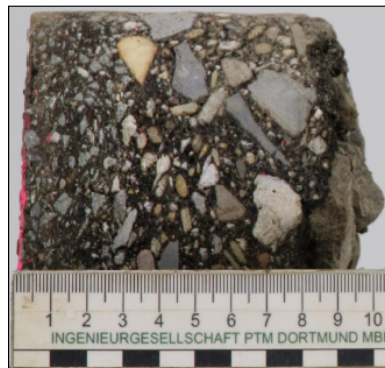
Projekt : 19-3325 - Bestandsuntersuchung Baugebiet Appelhülsen in Nottuln  
Entnahmedatum : 02.09.2019  
Entnahmestelle : Brulandstr. 22  
Bezeichnung : BK 16

Der Bohrkern ist frei von teerhaltigem Bindemittel. \*\*  
Die optischen Befunde auf Straßenpech wurden quantitativ bestätigt. \*\*  
Der Bohrkern weist keine auffällige Porosität auf.  
Der Bohrkern verfügt über Schichtenverbund  
Der Bohrkern weist keine auffällige Rissbildung auf

Die Abzweige der Brulandstraße mit geringer Verkehrsbeanspruchung, die durch die Bohrkern BK 16, 17 und 20 repräsentiert werden, weisen eine ausreichende Frostsicherheit und Tragfähigkeit des Gesamtoberbaus sowie der Asphaltbefestigung (geringfügig unterdimensioniert) auf. Hier wird lediglich eine Erneuerung der Asphaltdeckschicht empfohlen, um eine neuwertige, gleichmäßige und dichte Fahrbahnoberfläche zu erhalten.

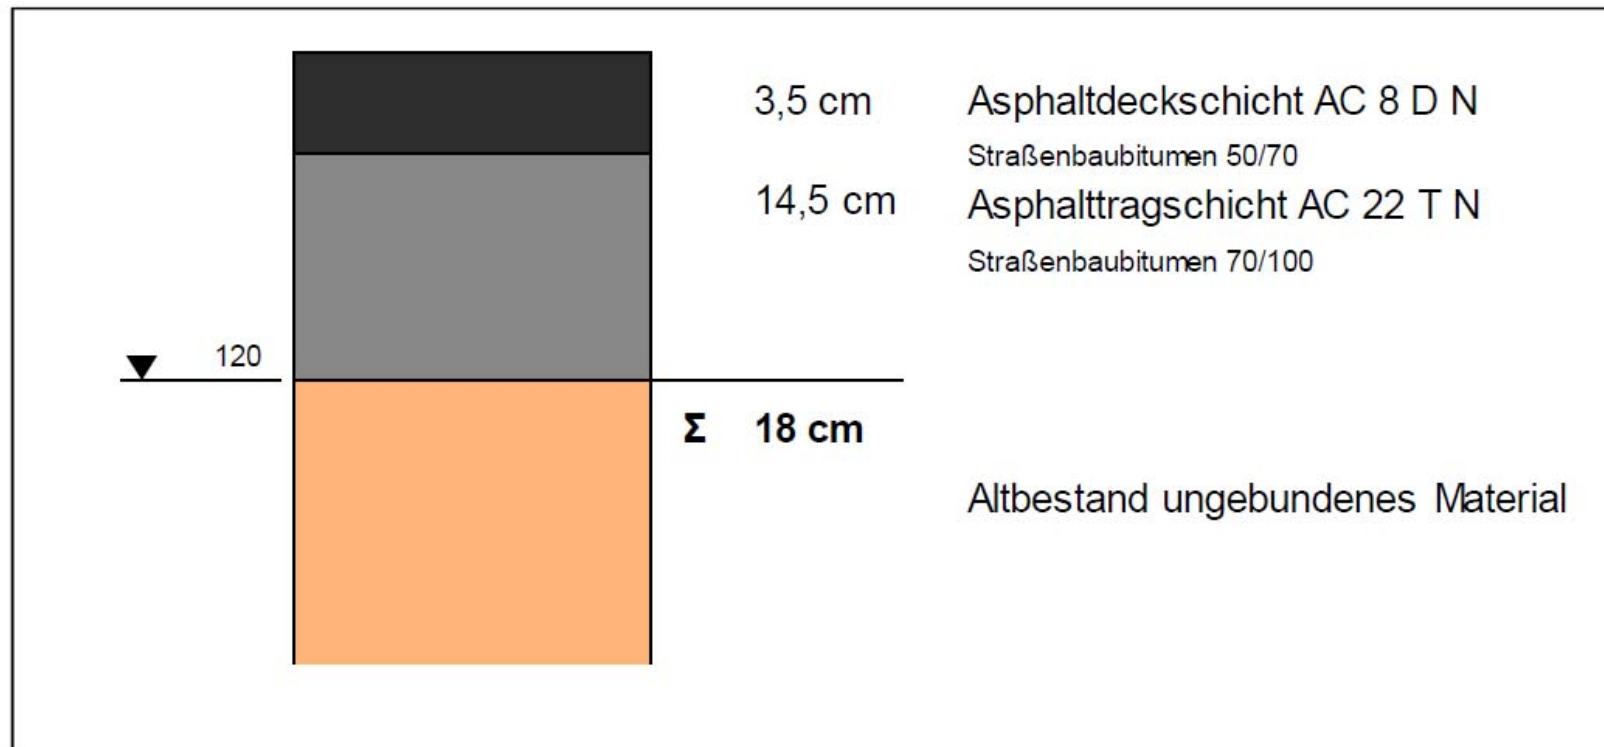
Abbildung 6: Sanierungskonzept vollständiger Ersatz – Bk1,0

Im Bereich der Hauptstrecke (BK 16, 19 und 21 bis 24, zw. Ostlandstraße und Münsterstraße) liegt eine inhomogene sowie unterdimensionierte und teils geschädigten Asphaltstruktur vor. Hier wird ein vollständiger Ersatz der Asphaltbefestigung empfohlen. Der Bohrkern 21 verfügt zwar über eine ausreichend dicke und weitestgehend schadensfreie Asphaltsubstanz, die weiteren Asphaltbohrkerne dieses Streckenzuges weichen von diesem Aufbau deutlich ab. Eine Eingrenzung dieses Bereiches und Stückerneuerung der Hauptstrecke wird als nicht zweckmäßig eingestuft.
