# Prüfbericht 2025 H

nach DIN 1076

Bauwerksname **Holzbrücke Sportplatz**  
Teilbauwerksname **Holzbrücke**  
Kreis **Coesfeld**  
Ort **Nottuln**  
Bauwerksrichtung  
Bauwerksart **Balkenbrücke / Mittelträger / Trapezplatte**  
Tragfähigkeit  
Baujahr

Prüfrichtung **von Norden nach Süden**  
Prüfer **B.-Eng. F. Koch**  
Prüfung vom **13.06.2025** bis **13.06.2025**

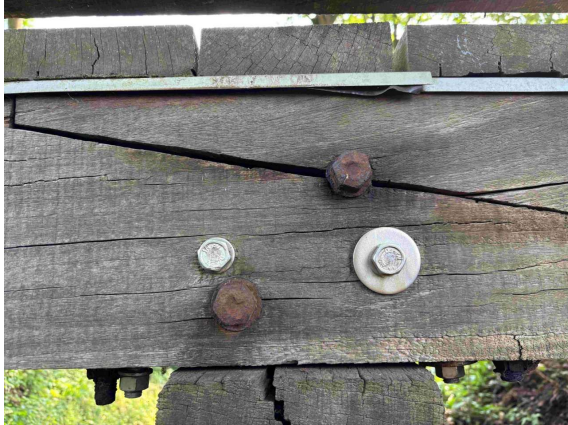
[15] S=1, V=0, D=2 BSP-ID 011-01

Balken / Längsträger, Schraube, Mehrfach, Nicht kraftschlüssig, Anzahl: 10 Stück

2025 LÄNGSTRÄGER STOBSTELLE MIT VERBINDUNGSMANGEL

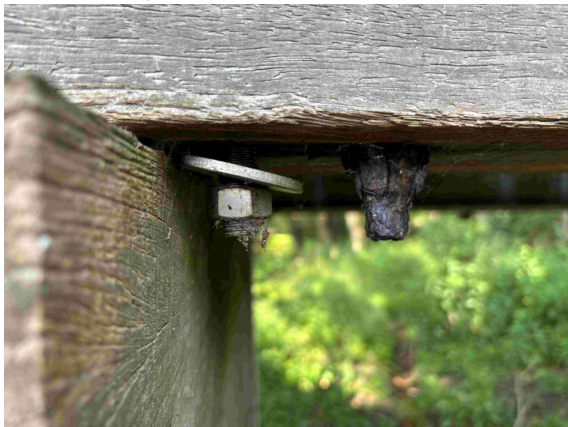
[29] S=1, V=0, D=1 BSP-ID 017-01

Balken / Längsträger, Schraube, Stellenweise, Nicht kraftschlüssig, Maßnahme {2}

2025 LOSE VERBINDUNGSSCHRAUBE

Bemerkung      **Kraftschüssiges Anziehen der losen Verbindungsschrauben.**

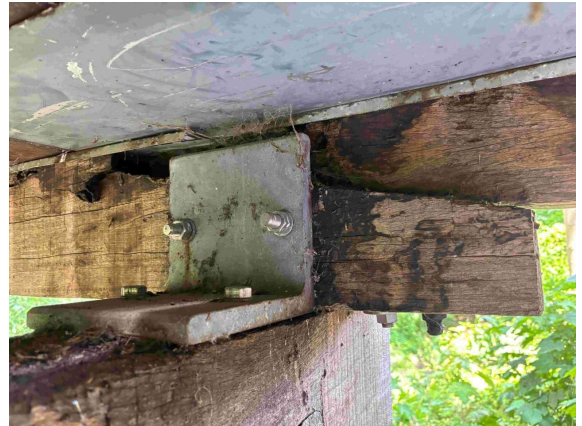
[16] S=2, V=0, D=3 EP BSP-ID 015-16

Balken / Längsträger, Holz, Ausgeprägt, Pilzbefall-Fruchtkörper sichtbar, Unter dem Bauwerk, Schadenserweiterung, Es ist eine Schadenserweiterung mit zunehmender Querschnittsschwächung erkennbar. Aufgrund Restquerschnitt S = 2.

2025 LÄNGSTRÄGER PILZBEFALL & QUERSCHNITTSCHWÄCHUNG

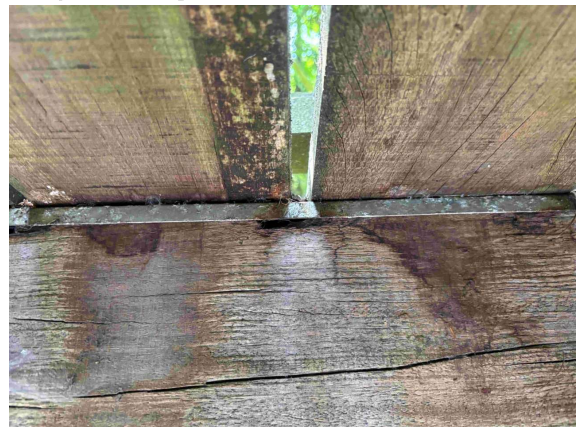
[21] S=1, V=0, D=3 BSP-ID 015-16

Balken / Längsträger, Holz, Stellenweise, Pilzbefall-Fruchtkörper sichtbar, 1-tes Feld, Unter dem Bauwerk, Schadenserweiterung, Es ist eine Schadenserweiterung mit zunehmender Querschnittsschwächung erkennbar. Aufgrund Restquerschnitt S = 2., Maßnahme {1}

2025 LÄNGSTRÄGER PILZBEFALL MIT QUERSCHNITTSVERLUST

Bemerkung      **Anlegen von Bohrwiderstandsmessungen zur Überprüfung der Tragfähigkeit der Holzbauteile, aufgrund von Fäulnis und Pilzbefall. Ggf. Erneuerung der Holzkonstruktionen am Unterbau / Widerlager.**

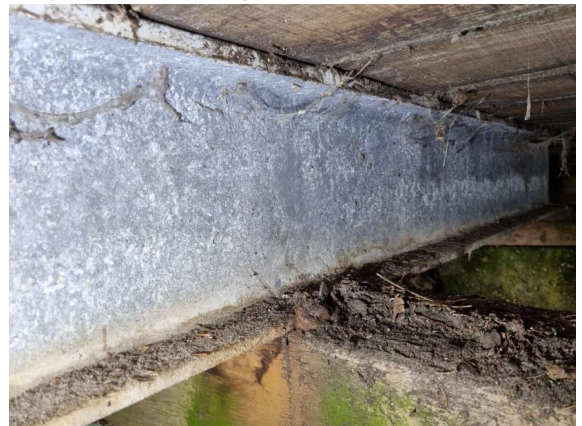
[17] S=0, V=0, D=1 BSP-ID 014-08

Balken / Längsträger, Flansch, Schraube, Stellenweise, Angerostet, Beidseitig, Unterseite

LÄNGSTRÄGER MITTELFELD LAGESICHERUNG KORROSION

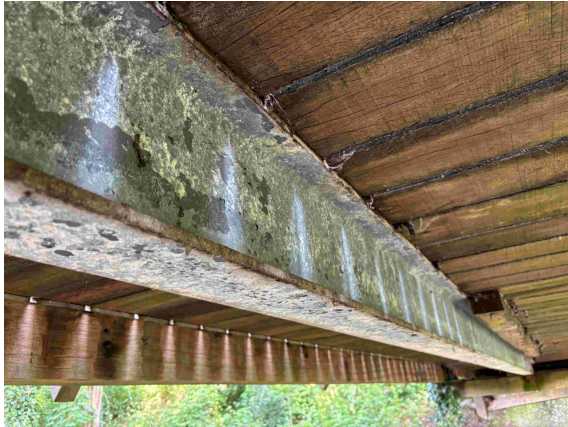
[6] S=0, V=0, D=2 BSP-ID 014-14

Balken / Längsträger, Doppel-T-Profil, Stellenweise, Angerostet, Mitte längs am Bauwerk, Mitte quer, Unterseite, Alter Schaden nicht behoben

2025 LÄNGSTRÄGER KORROSION MITTELFELD

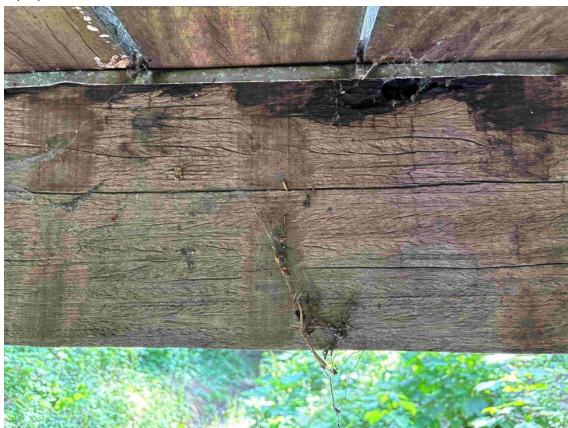
[14] S=0, V=0, D=2 EP BSP-ID 016-02

Balken / Längsträger, Holz, Eine Stelle, Längsrisse Rissbreite  $\geq 1$  mm, Unterstrom, Innen, Maßnahme {1}

2025 RISS LÄNGSTRÄGER INNEN UNTERLAUF

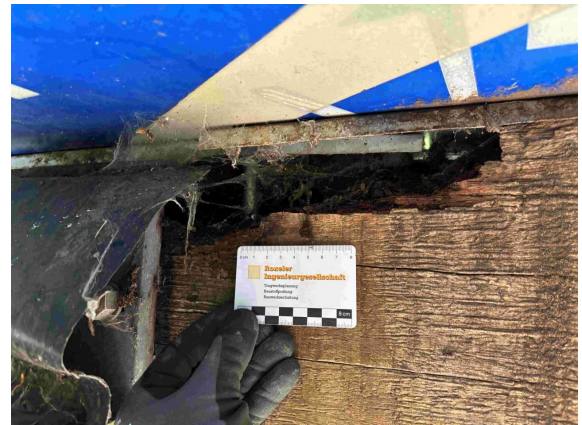
[2] S=3, V=0, D=3 BSP-ID 015-16

Balken / Längsträger, Profile, Gesamtes Bauteil, Durchfeuchtet, Oberseite, Schadenserweiterung, Trägerstoß über den Mitteljochen, Maßnahme {1}

2025 LÄNGSTRÄGER DURCHFEUCHTET & QUERSCHNITTSSCHWÄCHUNG

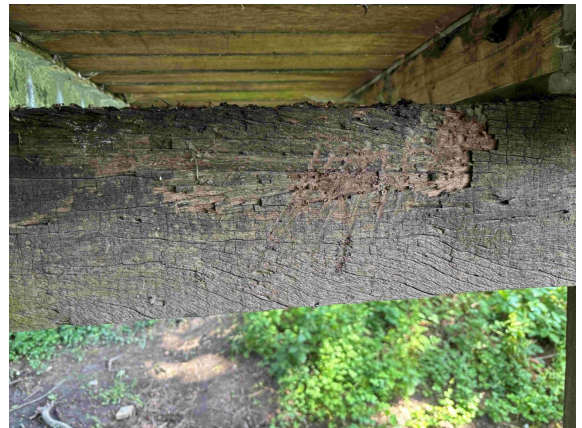
[26] S=1, V=0, D=2 BSP-ID 015-16

Querträger, Kantholz, Stellenweise, Angefault, Unter dem Bauwerk, Maßnahme {1}

2025 BRAUNFÄULE MIT WÜRFELBRUCH AN DEN BALKEN

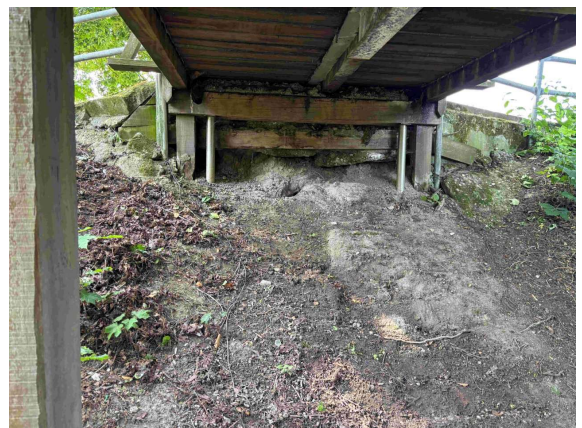
[19] S=0, V=0, D=2 BSP-ID 032-05

Unterbau, Holz, Bereichsweise, Schmutzablagerung, Vorne und hinten am Bauwerk, Auflagerbauteile erdberührt.

2025 ERDBERÜHRTE AUFLAGERBAUTEILE

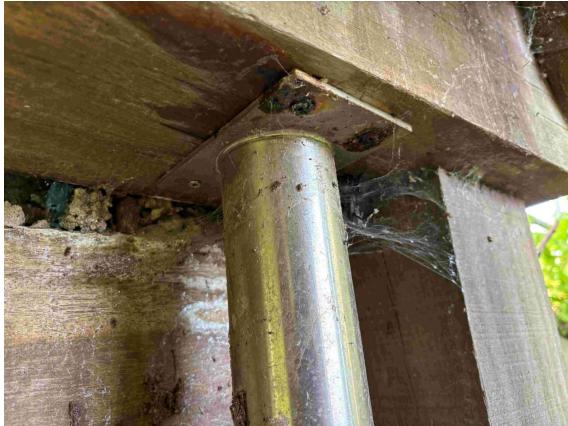
[20] S=0, V=0, D=1 BSP-ID 031-08

Widerlager, Pfahlgründung, Rohr, Vereinzelt, Angerostet, Anzahl: 2 Stelle(n), Am Ende des Bauwerks, Süden, Oben und unten

2025 RAMMPFAHL KORROSION

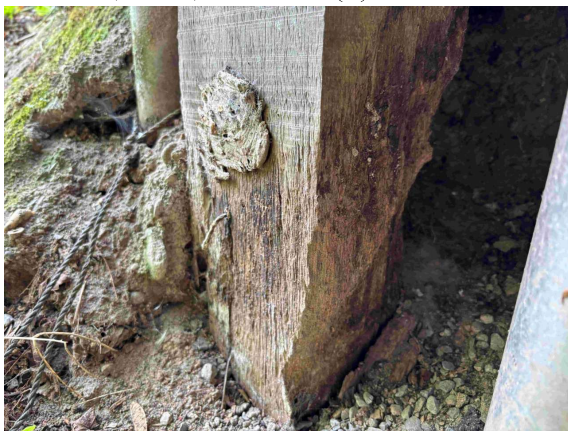
[28] S=2, V=0, D=3 BSP-ID 032-02

Widerlager, Rammpfahl, Holz, Bereichsweise, Pilzbefall-Fruchtkörper sichtbar, Am Ende des Bauwerks, Unten, Maßnahme {1}

2025 PILZBEFALL AM RAMMPFAHL

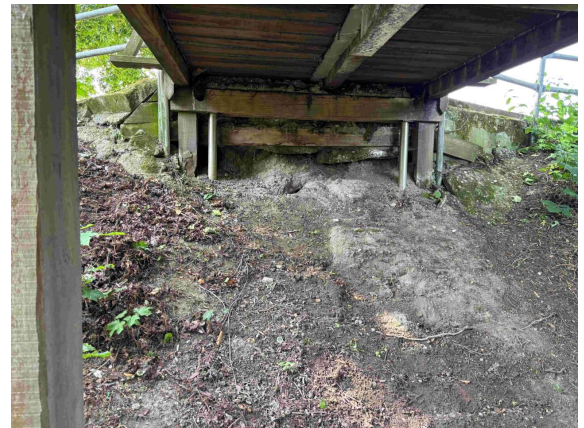
[1] S=2, V=0, D=2 EP BSP-ID 032-99

Widerlager, Rammpfahl, Kantholz, Stellenweise, Verfault / vermodert, Anzahl: 2 Stelle(n), Am Ende des Bauwerks, Alter Schaden nicht behoben, Neben den Holzrammpfählen wurden Hilfsstützen aus Edelstahlrohren angeordnet. Diese wurden unten auf Magerbeton aufgestellt. Dies ist als dauerhafte Lösung statisch nicht ausreichend. Desweiteren ist vermutlich kein tragender Baugrund im Bereich der Gründung des Magerbetons vorhanden.

2025 WIDERLAGER HINTEN

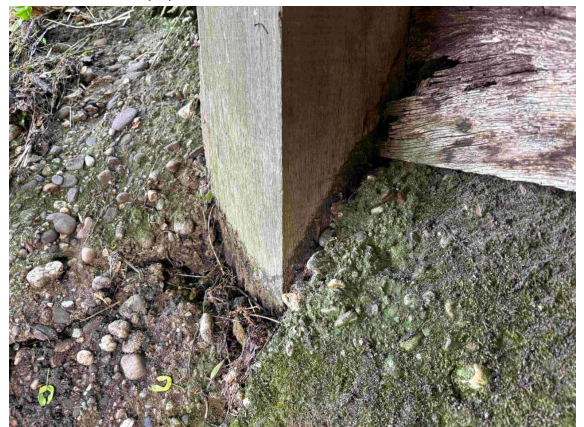
[8] S=1, V=0, D=2 EP BSP-ID 032-09

Widerlager, Rammpfahl, Holz, Bereichsweise, Verfault / vermodert, Am Anfang des Bauwerks, Wasserwechselzone, Alter Schaden nicht behoben, Maßnahme {1}

2025 WIDERLAGER RAMMPFAHL VERMODERT IN WASSERWECHSELZONE

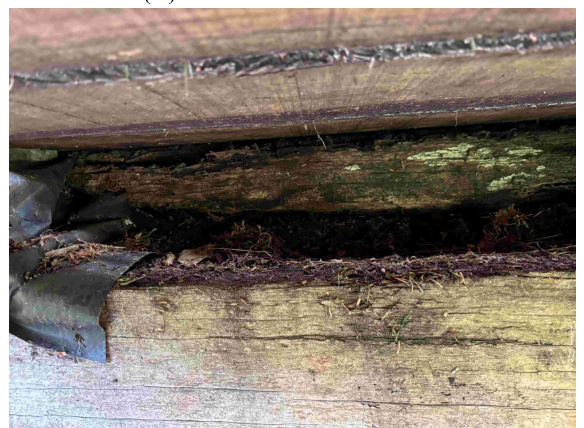
[18] S=3, V=0, D=3 EP BSP-ID 032-02

Widerlager, Pfahlkopfbalken, Kantholz, Ausgeprägt, Verfault / vermodert, Norden, Fortgeschrittene Querschnittsschwächung im Auflagerbereich., Maßnahme {1}

2025 WIDERLAGER KANTHOLZ VERFAULT

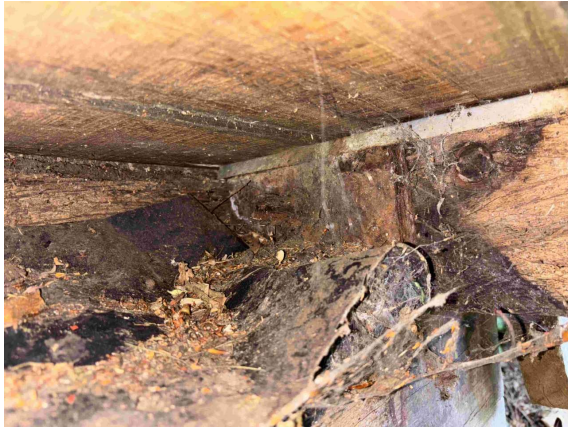
[22] S=0, V=0, D=2 BSP-ID 031-11  
Widerlager, Pfahlkopfbalken, Winkel, Gesamtes Bauteil, Verrostet mit Blattrostbildung, Anzahl: 4 Stück, Vorne und hinten am Bauwerk

2025 AUFLAGERWINKEL KORROSION

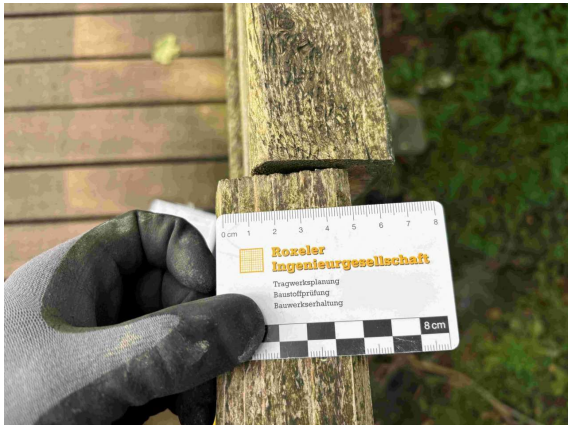
[24] S=0, V=1, D=1 BSP-ID 231-22  
Überbau, Oberteil des Handlaufs, Holz, Eine Stelle, Verdreht, Mitte längs am Bauwerk, Westen

2025 GELÄNDER ERHÖHUNG VERKIPPT

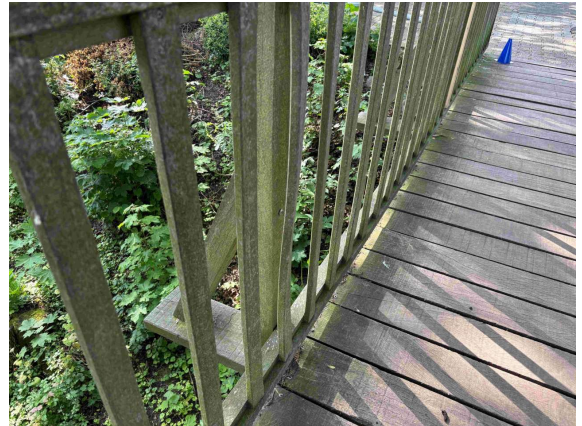
[25] S=0, V=1, D=0 BSP-ID 231-04  
Überbau, Füllstab des Geländers, Holz, Vereinzelt, Verdreht, Längs durchgehend, Beidseitig

2025 VERDREHTER UND STW LOCKERER  
GELÄNDERFÜLLSTAB

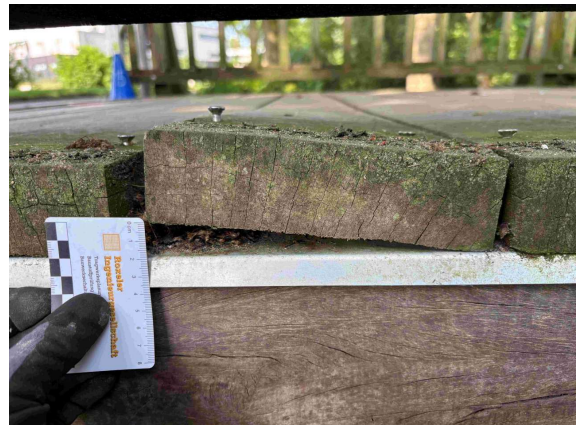
[27] S=0, V=2, D=1 BSP-ID 241-02  
Überbau, Geh- und Radwegbelag, Holz, Mehrfach, Nicht fachgerecht fixiert, Längs durchgehend, Befestigungsschrauben des Geh- und Radweg Belages nicht kraftschlüssig. Dadurch entstehen Verformungen der Bohlen., Maßnahme {2}

2025 BOHLENBEFESTIGUNG LOSE

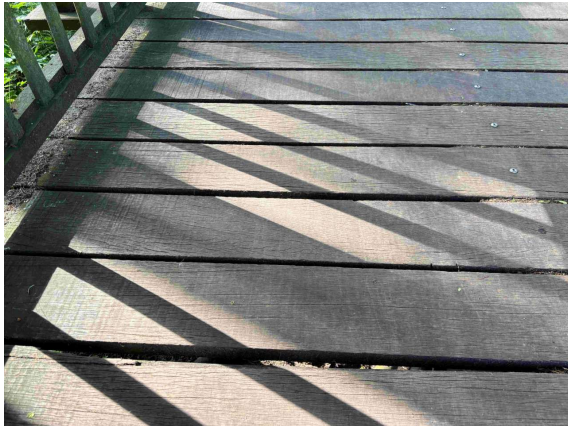
[23] S=0, V=0, D=1 BSP-ID 241-13  
Balken / Längsträger, Geh- und Radwegbelag, Bohle, Flächendeckend, Rissig

2025 BOHLENBELAG RISSIG

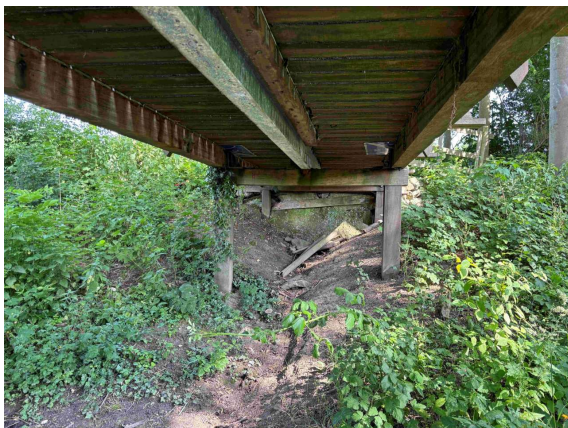
[11] S=0, V=1, D=1 BSP-ID 251-05

Gelände unterhalb des Bauwerks, Boden,  
Bereichsweise, Wasserausolkung/-ausspülung, Unter  
dem Bauwerk

2025 WL WAND MIT AUSSPÜLUNG

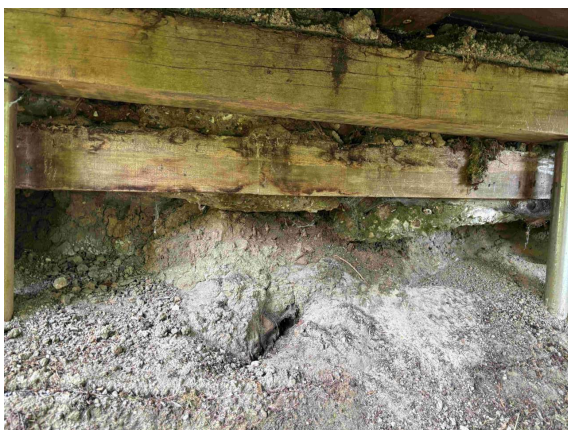
[4] S=1, V=0, D=3 BSP-ID 251-99

Hintere Kammerwand, Böschung im Bereich des  
Widerlagers, Holz, Durchgehend, Verfault / vermodert,  
Anzahl: 2 Stelle(n), Vorne und hinten am Bauwerk,  
Alter Schaden nicht behoben

2025 FÄULE BÖSCHUNGSSICHERUNG

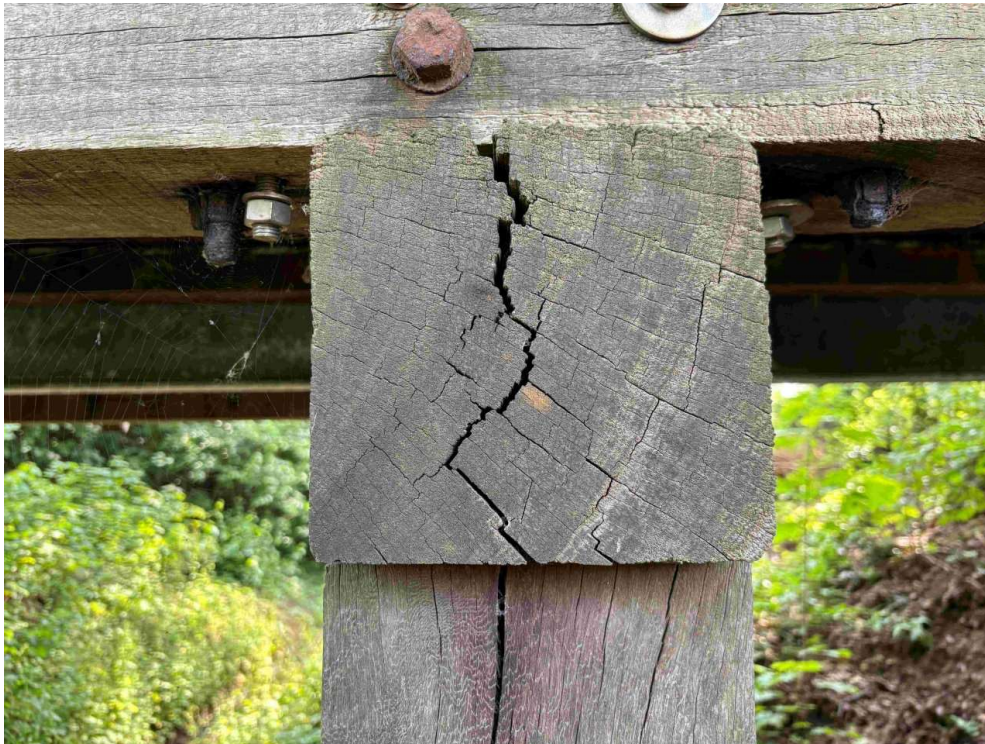
007 - ZU SCHADEN 26 - QUERTRÄGER MIT WÜRFELBRUCH

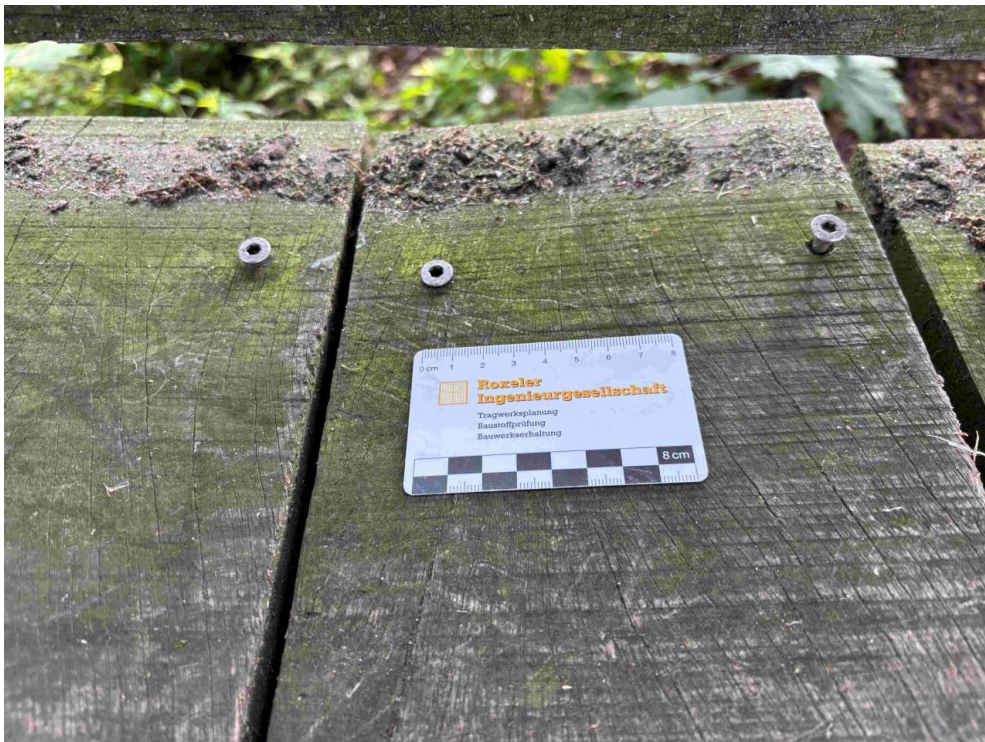
008 - ZU SCHADEN 27 - NICHT KRAFTSCHÜSSIGE BOHLENVERBINDUNG
