# Barrierefreier Umbau Ortskern Nottuln

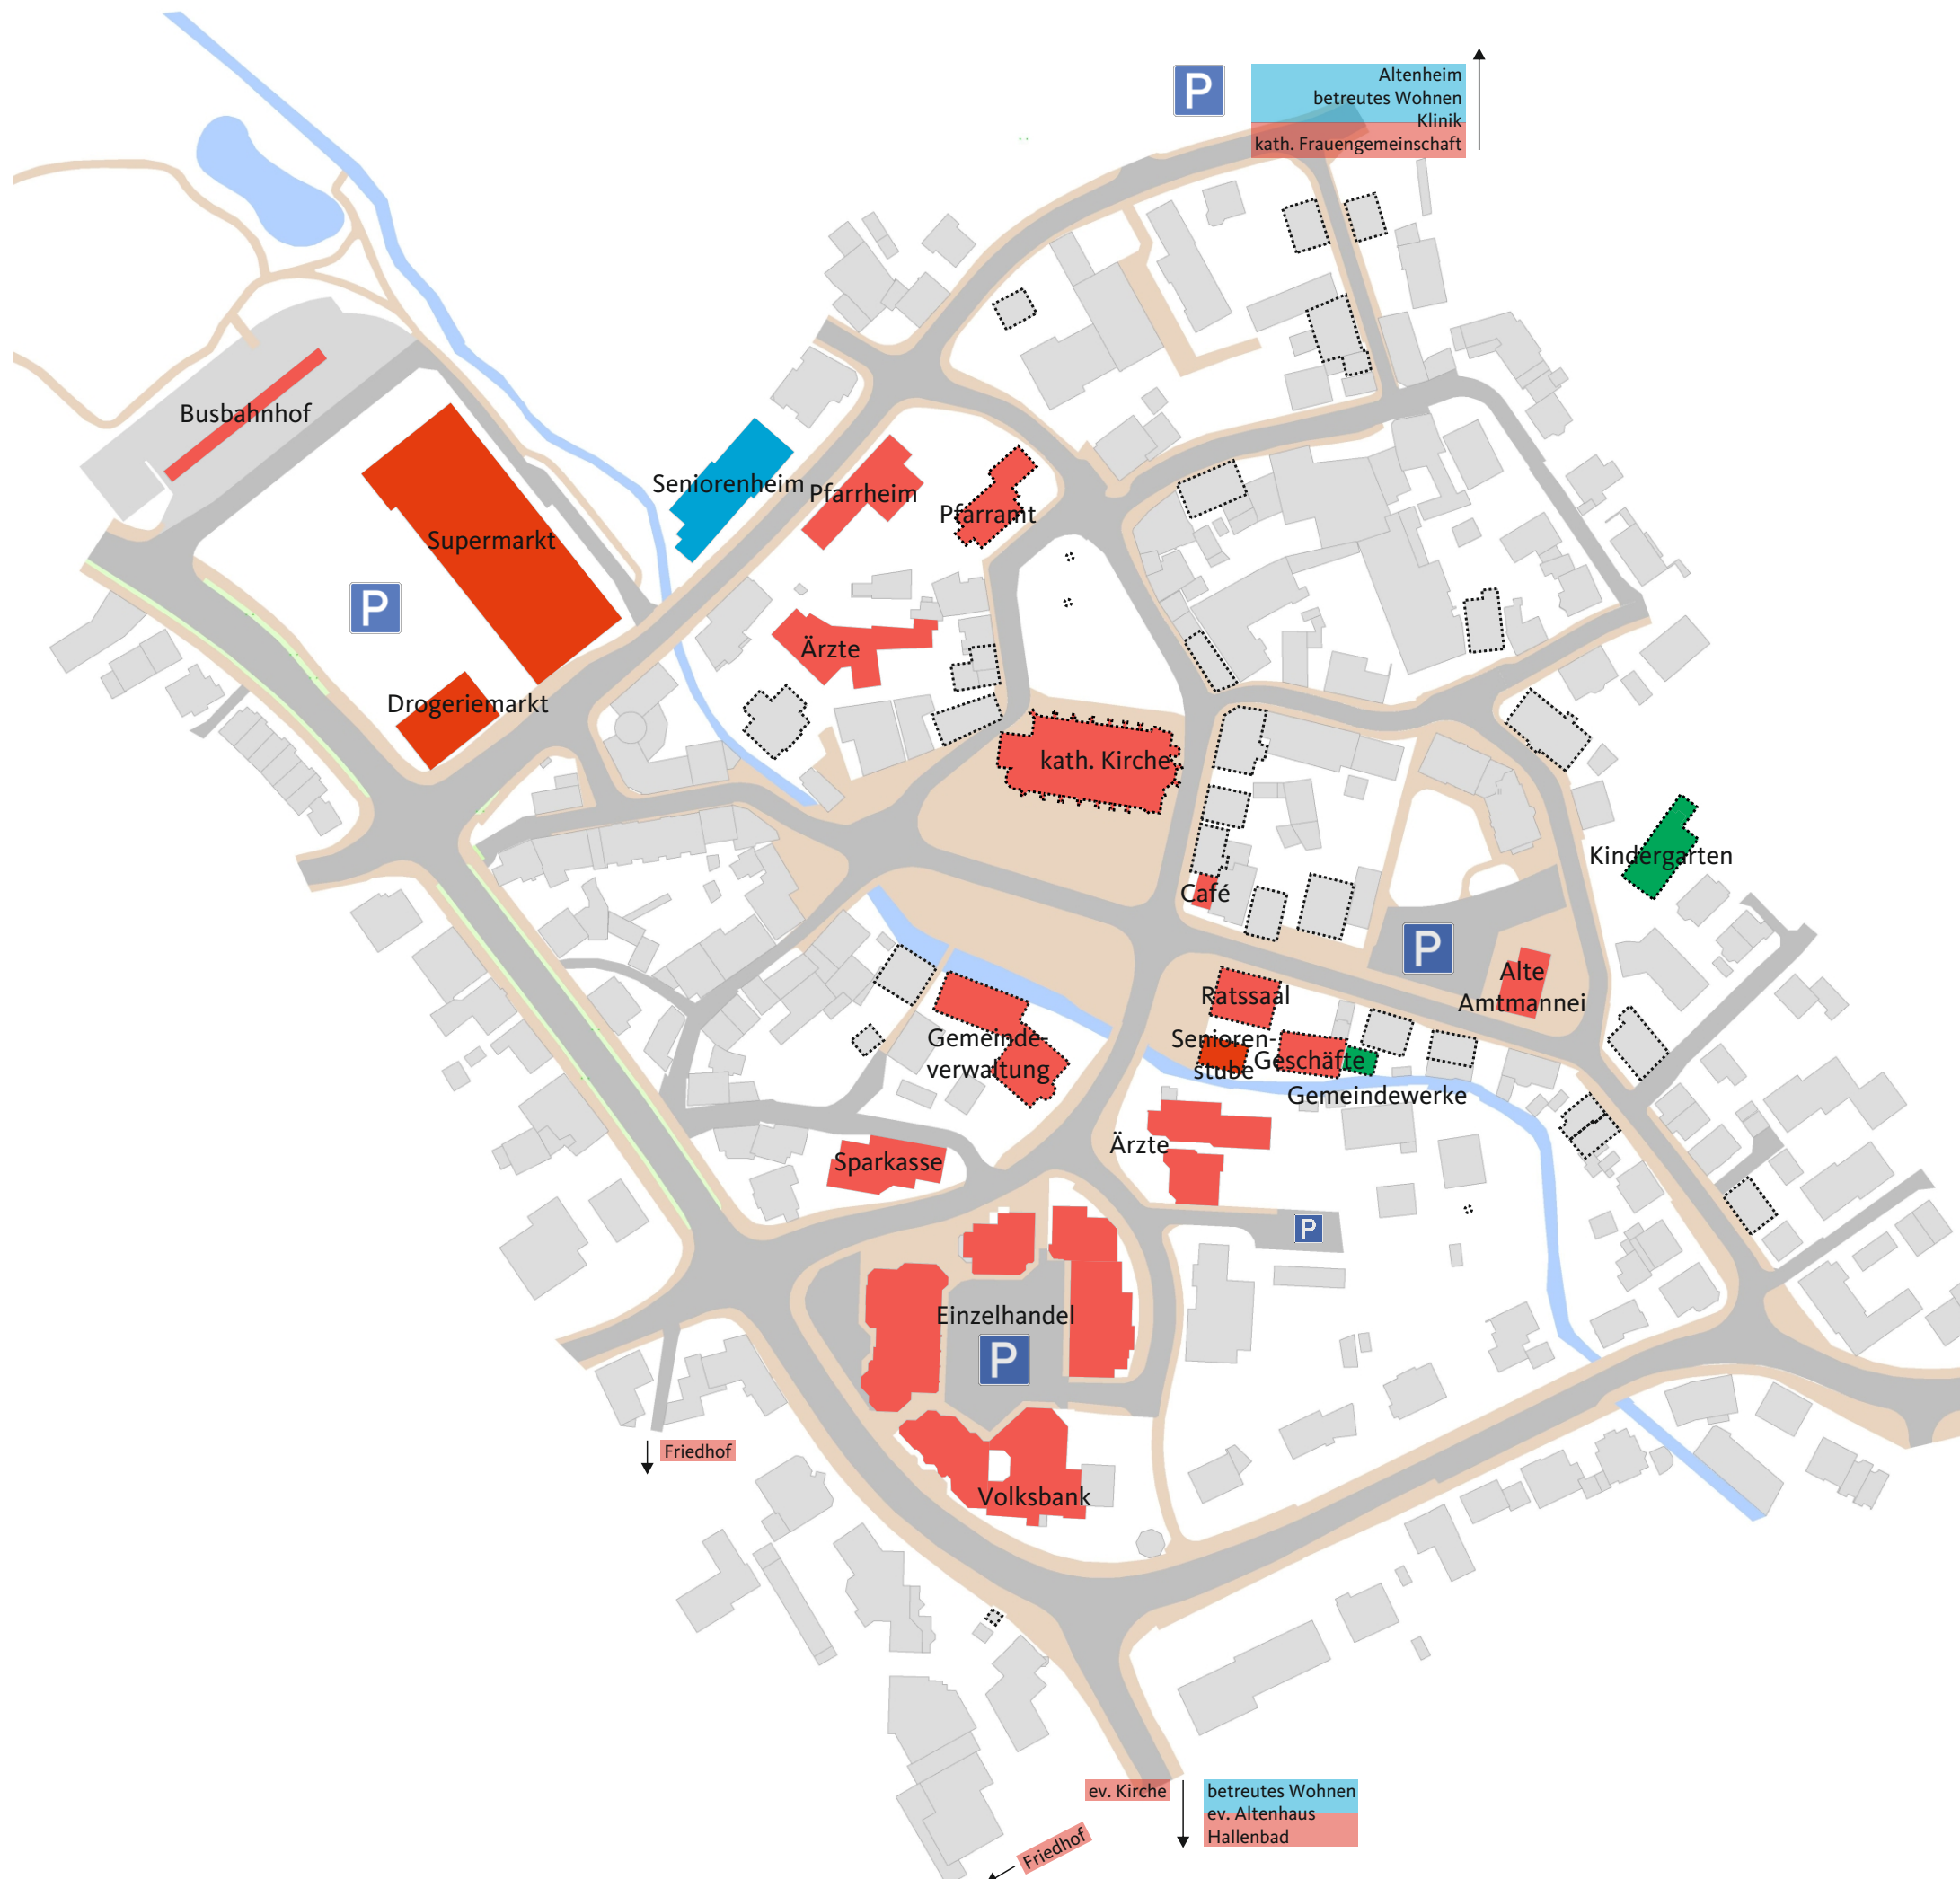
## Karte 1: Quell- und Zielorte

- wichtige Zielorte für Senioren und  
mobilitätseingeschränkte Personen
- sonstige wichtige Zielorte
- Quellorte
- Baudenkmal

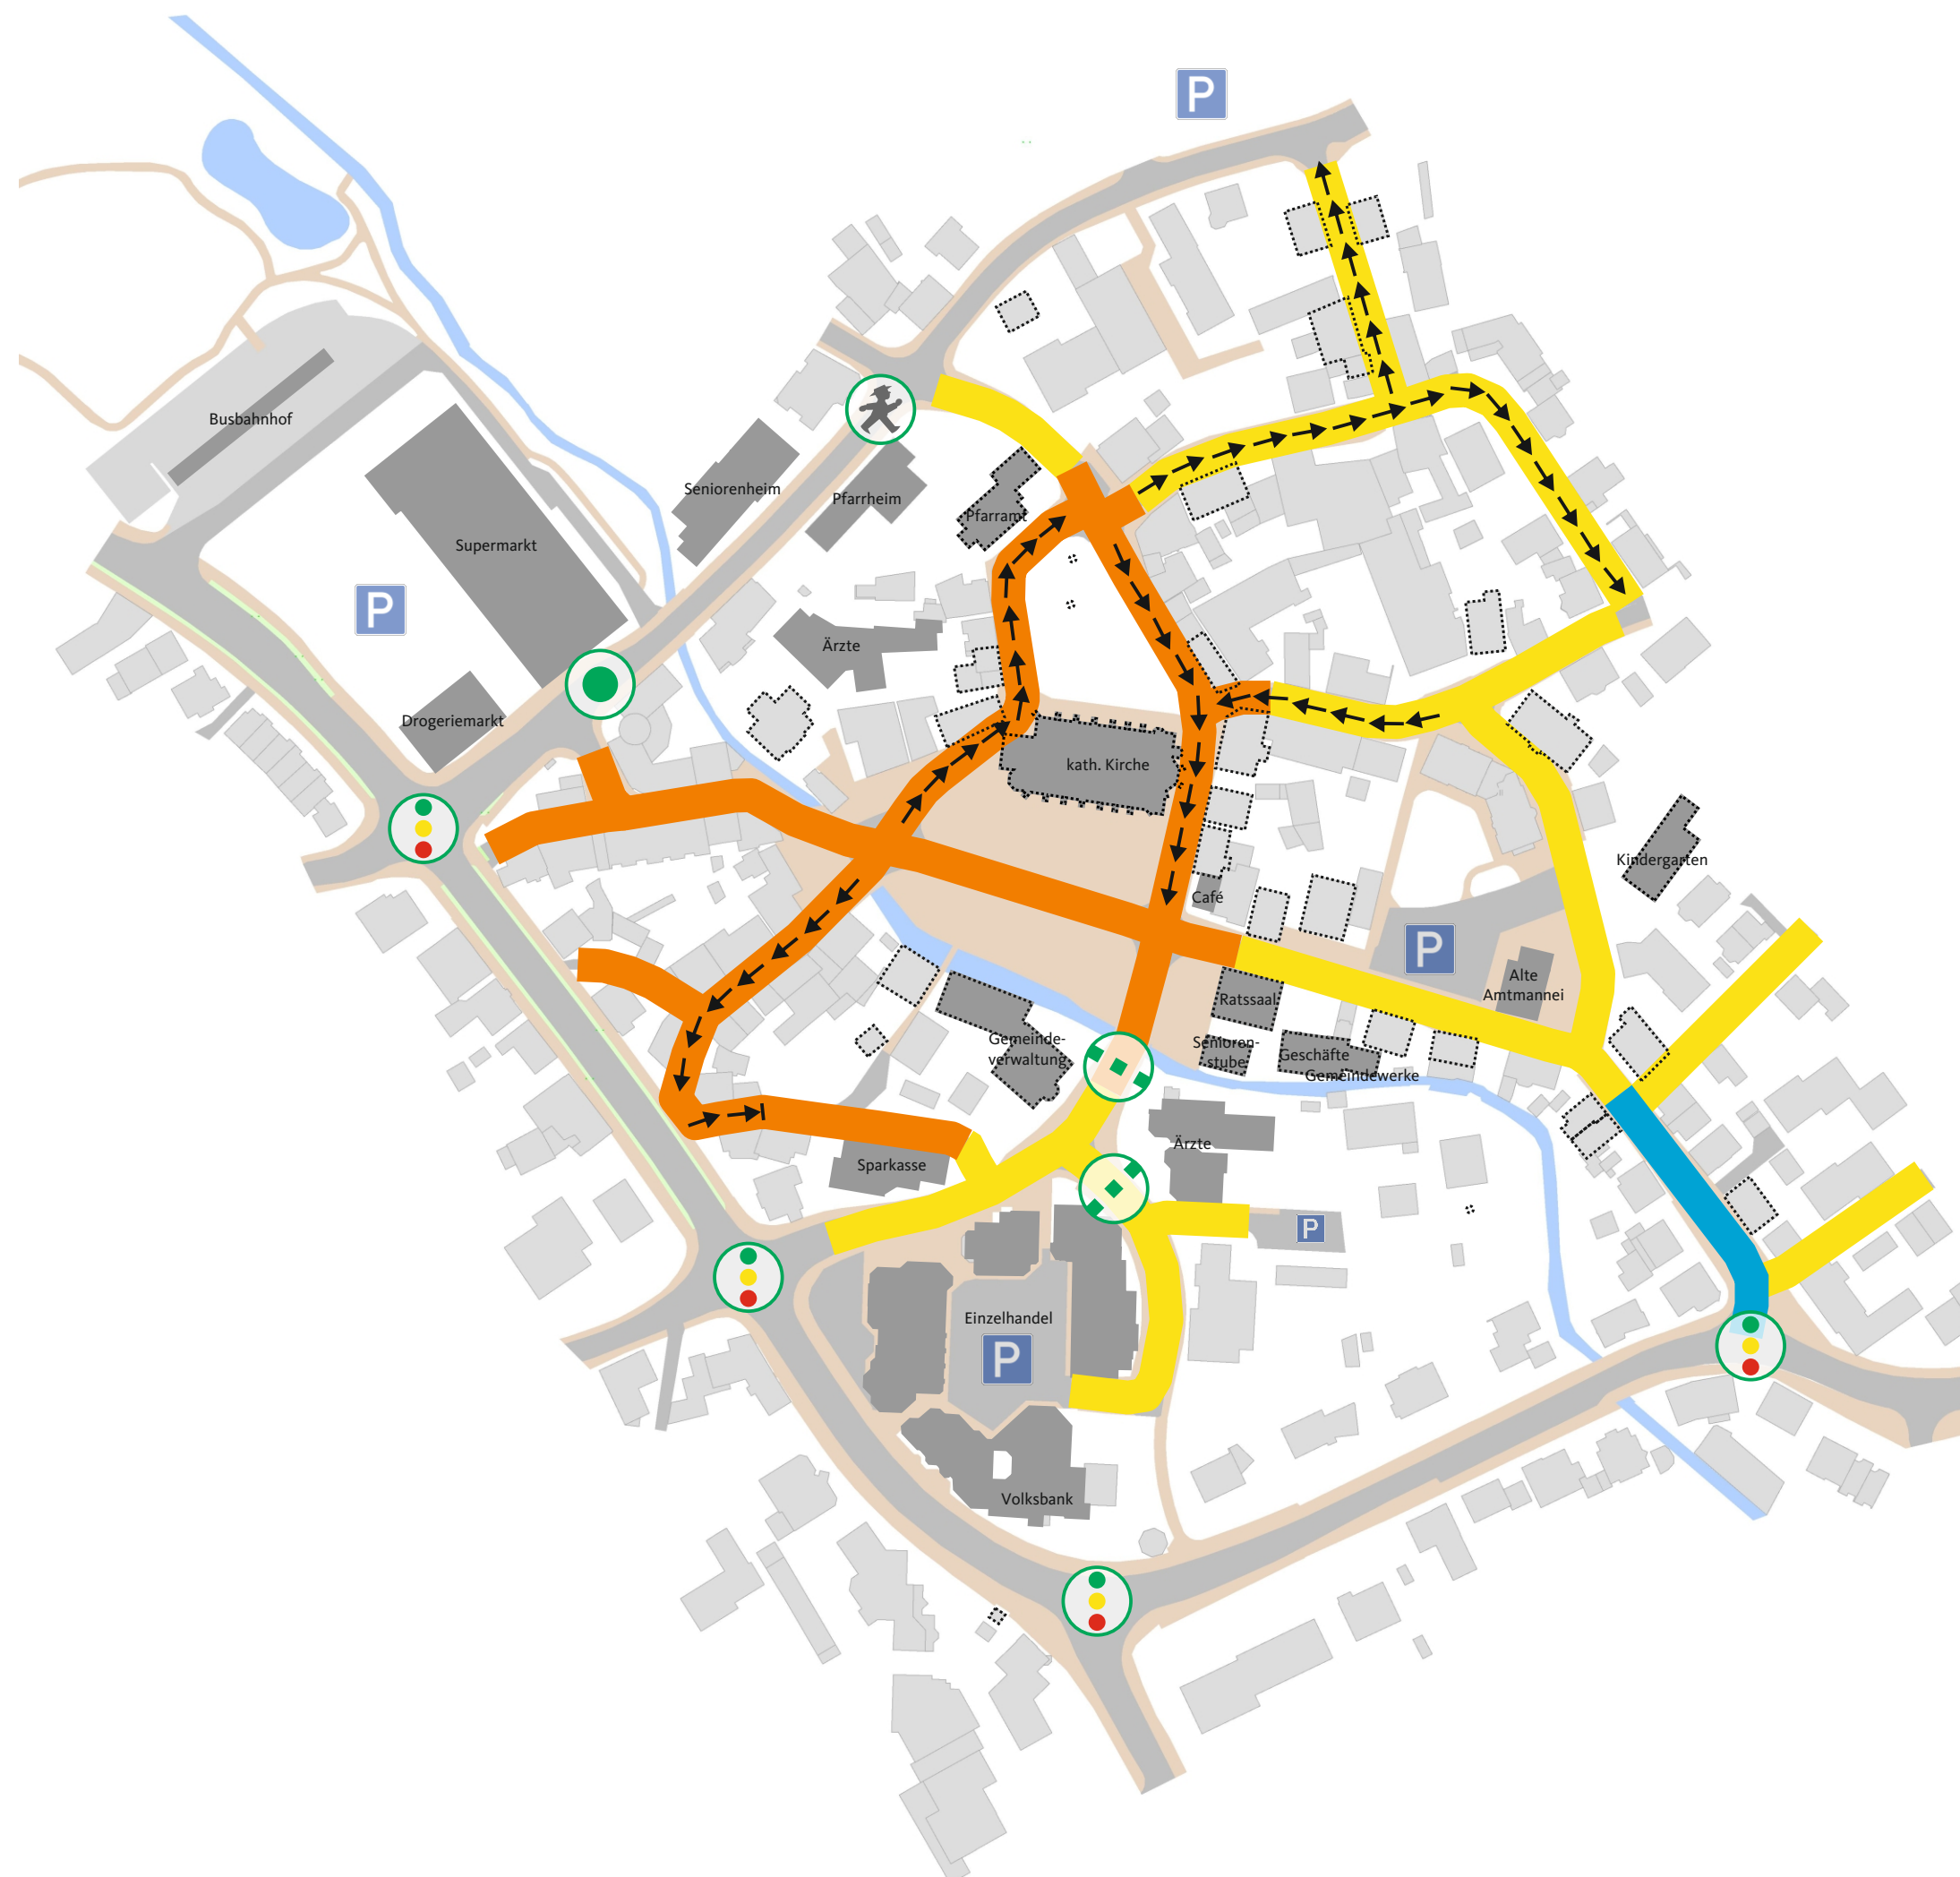
## Karte 2: Verkehrsregelungen

- ← Einbahnstraße
- Tempo-10-Zone
- Tempo-30-Zone
- Tempo 50 innerhalb des Ortskerns

- Fußgängerüberweg
- Kreuzung mit LSA
- Fußgänger-LSA
- Mittelinsel

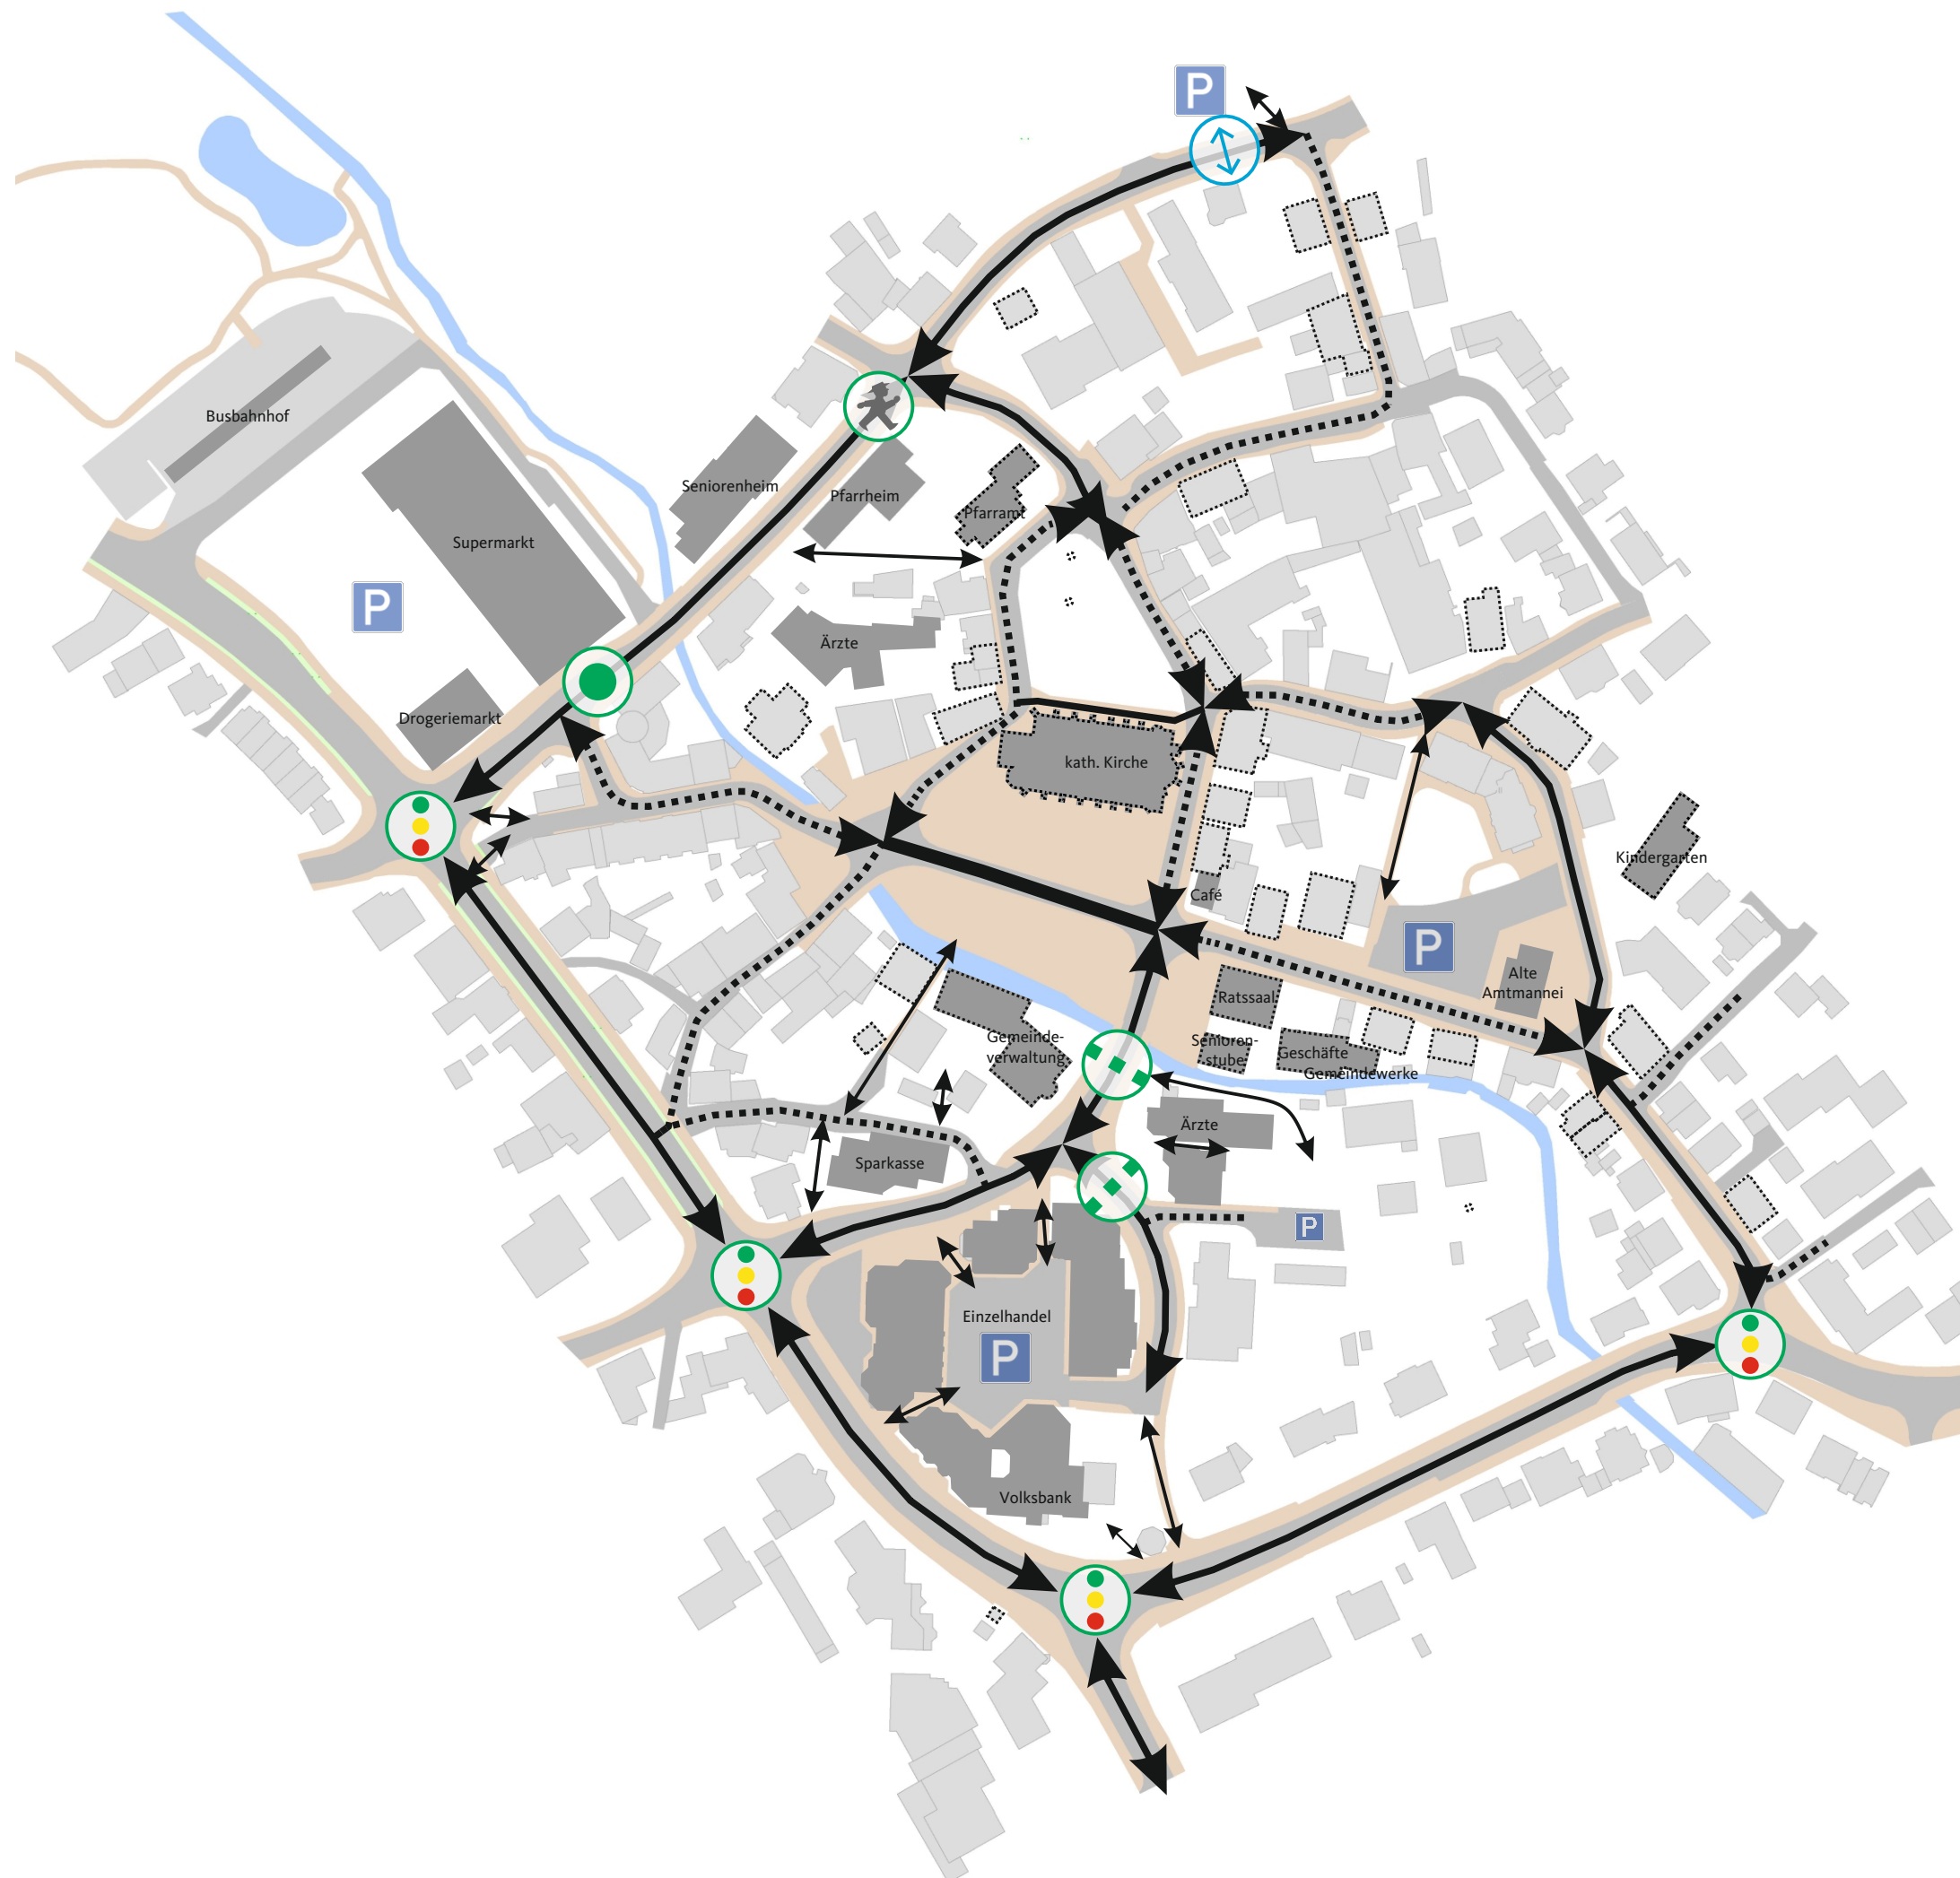
## Karte 3: Wegeverbindungen

- Aufenthaltsfunktion dominierend
- ..... Erschließungsfunktion dominierend
- ← Verbindungsfunktion dominierend
- ←..... Erschließungs-/Verbindungsfunktion
- ← Fußgänger-Verbindung

- ⬢ Fußgängerüberweg
- ⬢ Kreuzung mit LSA
- ⬢ Fußgänger-LSA
- ⬢ Mittelinsel
- ⬢ geeigneter Standort für Querungshilfe

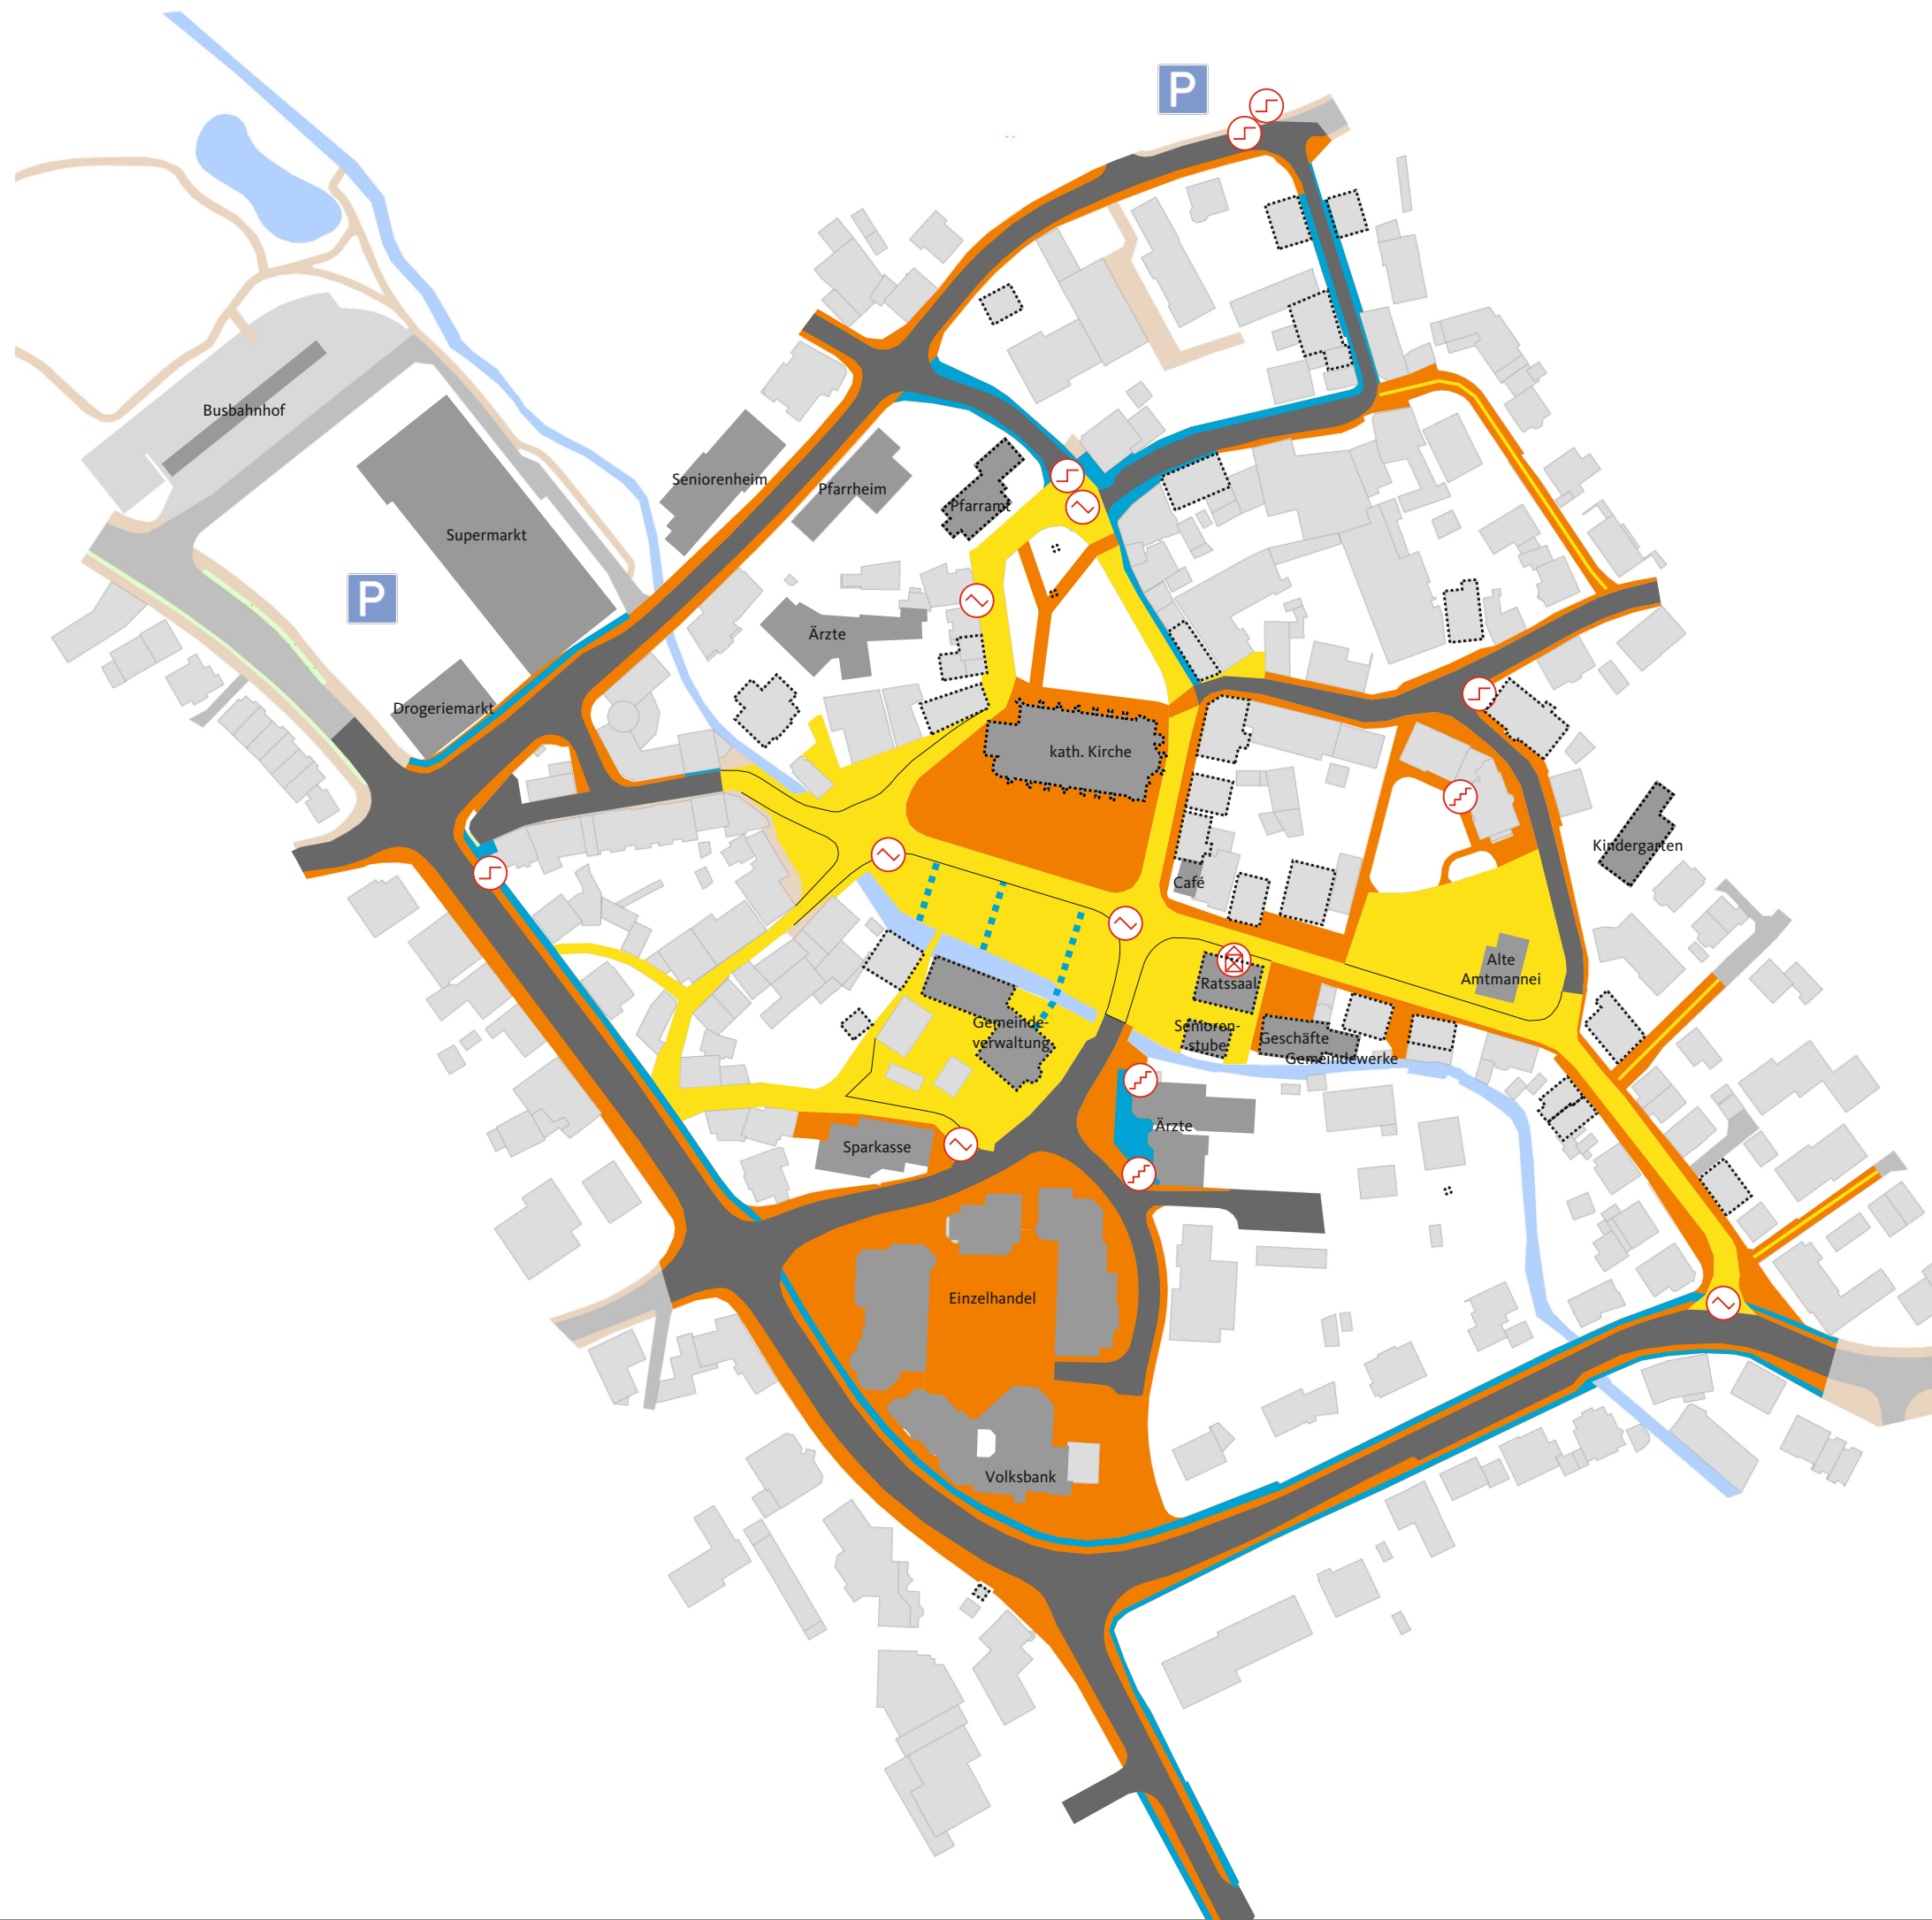
## Karte 4: Oberflächenmaterialien und -qualität

- Hohe Kante / fehlende Absenkung
- Treppe / Stufen
- Kein ebenerdiger Zugang zu Gebäude
- Unebene Oberfläche

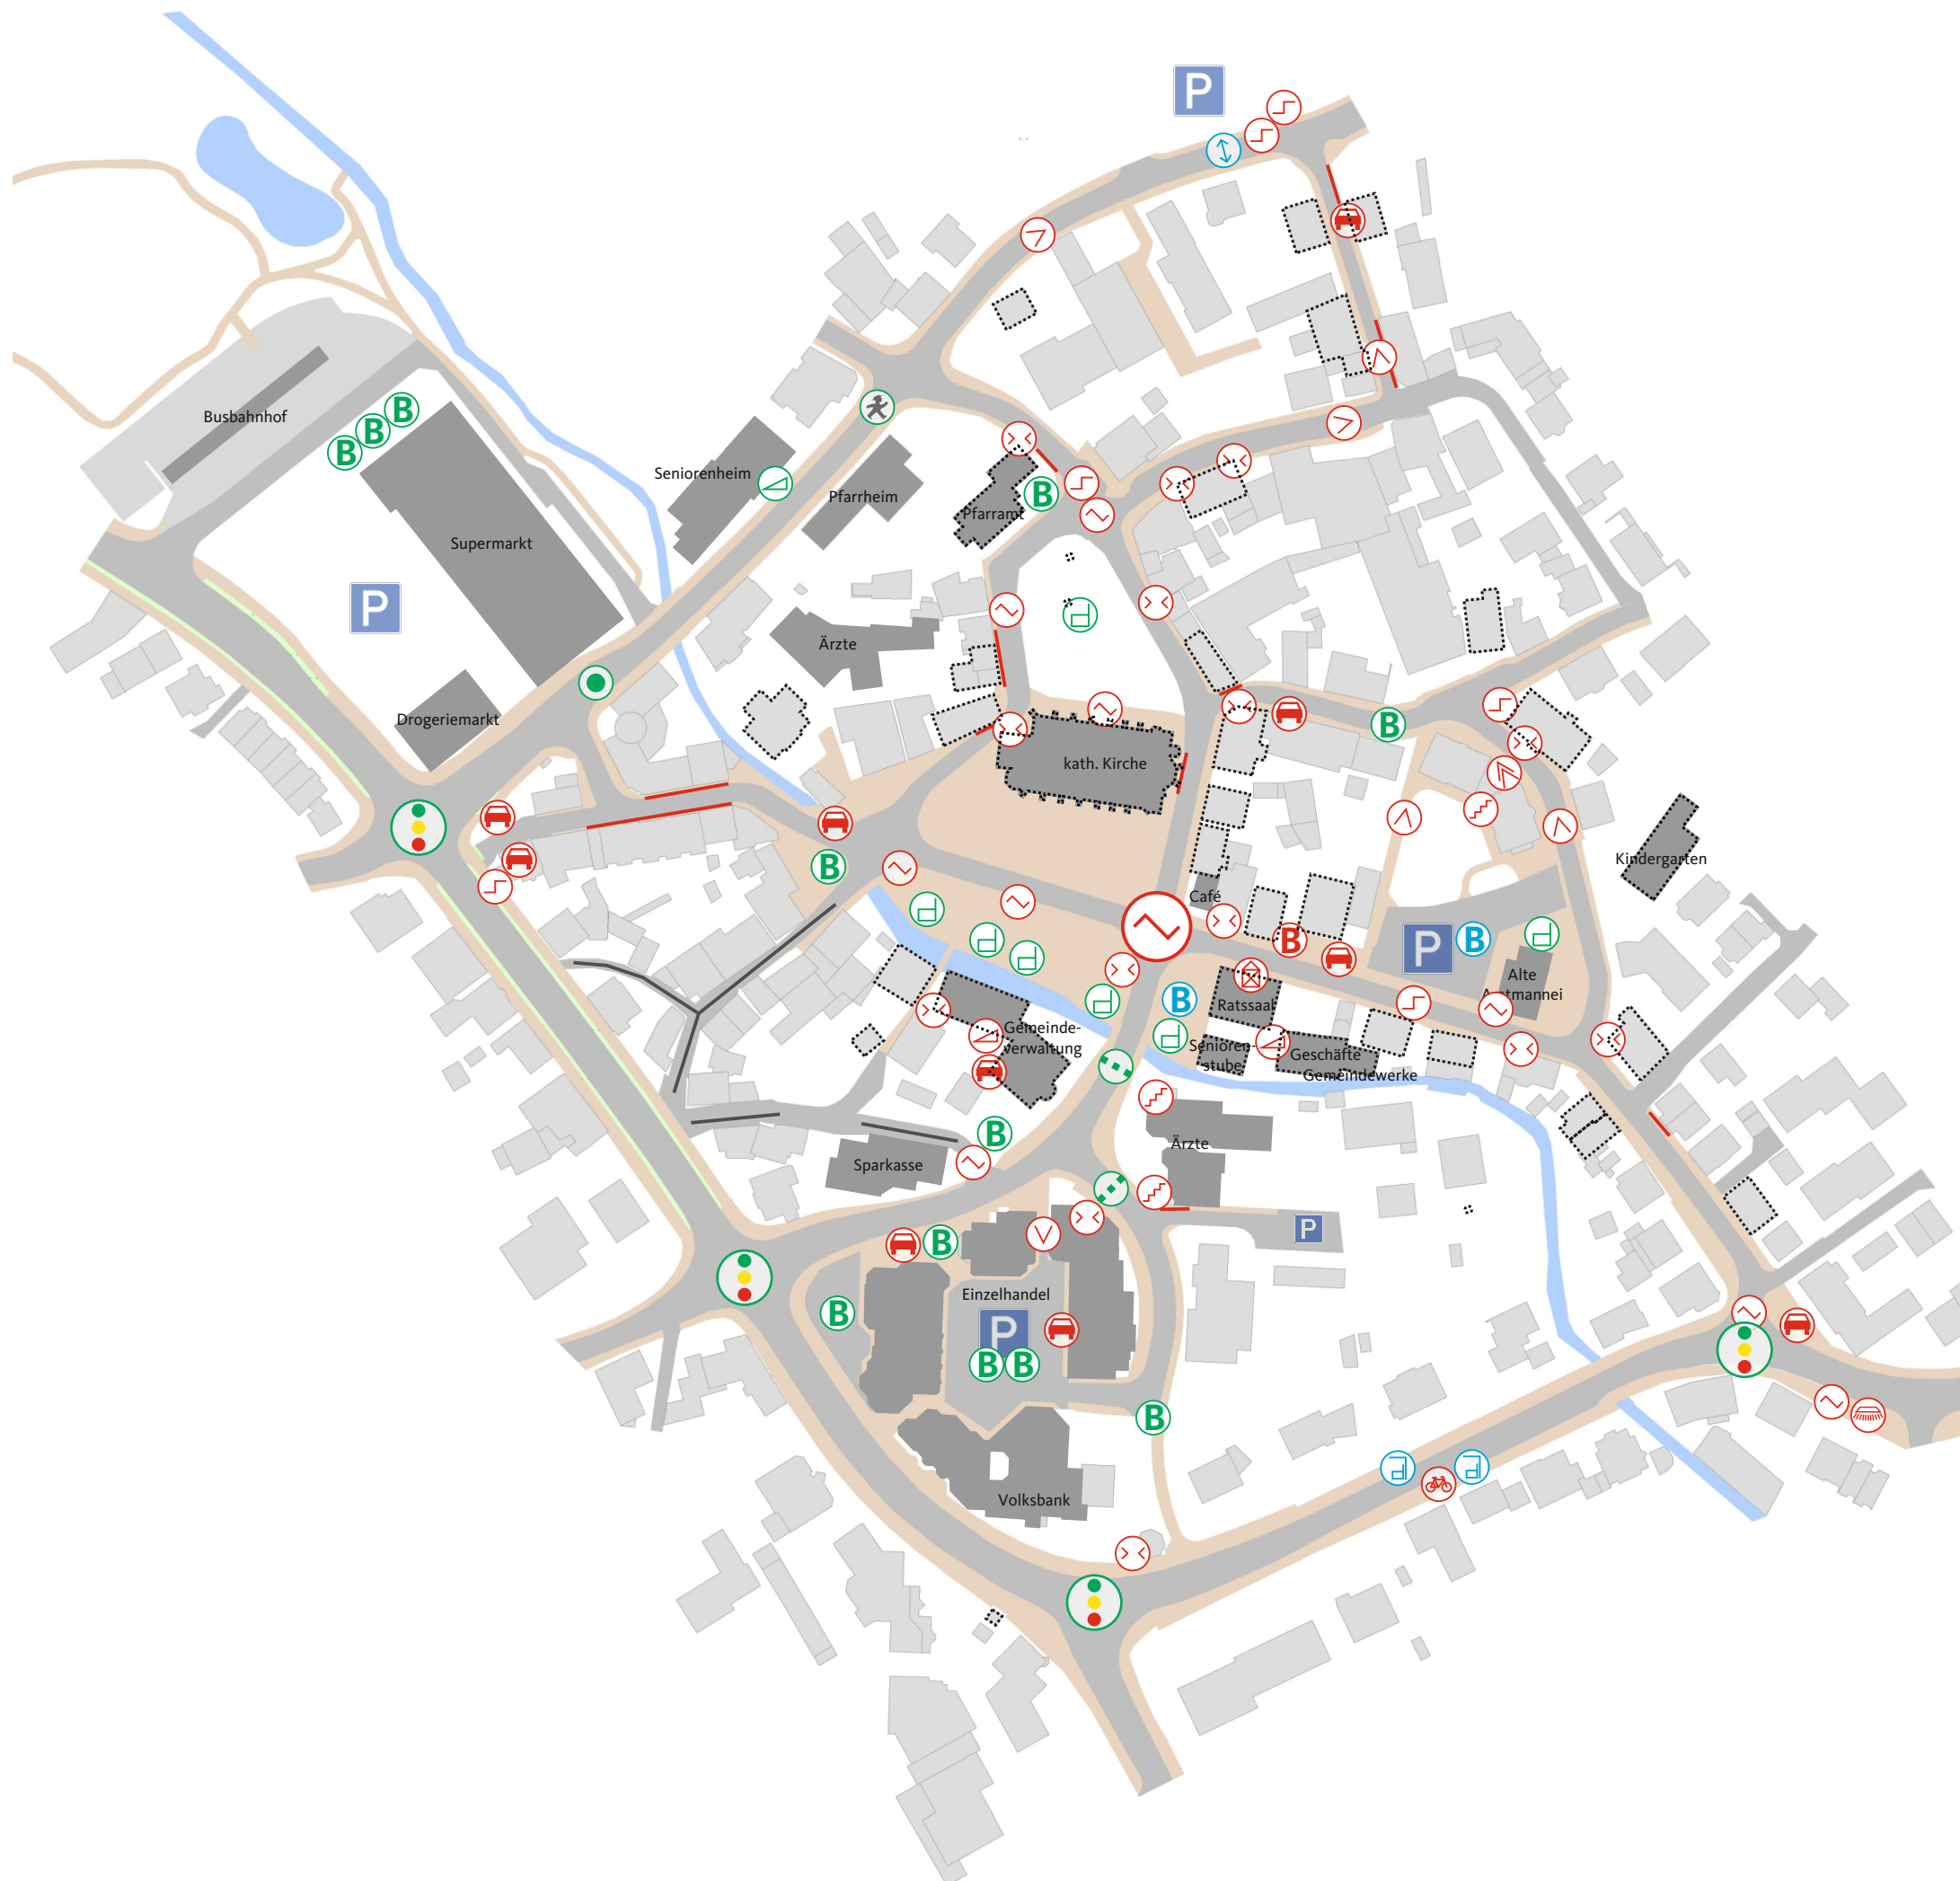
Karte 5:

## Analyse der Barrierefreiheit für Gehbehinderte

- schmaler Bürgersteig (einseitig)
- Engstelle
- unebene Oberfläche
- Steigung / punktuell starke Steigung
- Behindertenstellplatz (schlechte Qualität)
- häufig Behinderung durch parkende Fzg.
- hohe Kante bzw. fehlende Absenkung
- Treppe bzw. Stufen
- kein ebenerdiger Zugang zu Gebäude
- unebene Oberfläche
- steile Rampe
- fehlende bzw. unzureichende Beleuchtung

- geeigneter Standort für Querungshilfe
- geeigneter Standort Behindertenstellplatz
- fehlende Sitzgelegenheit u. Überdachung

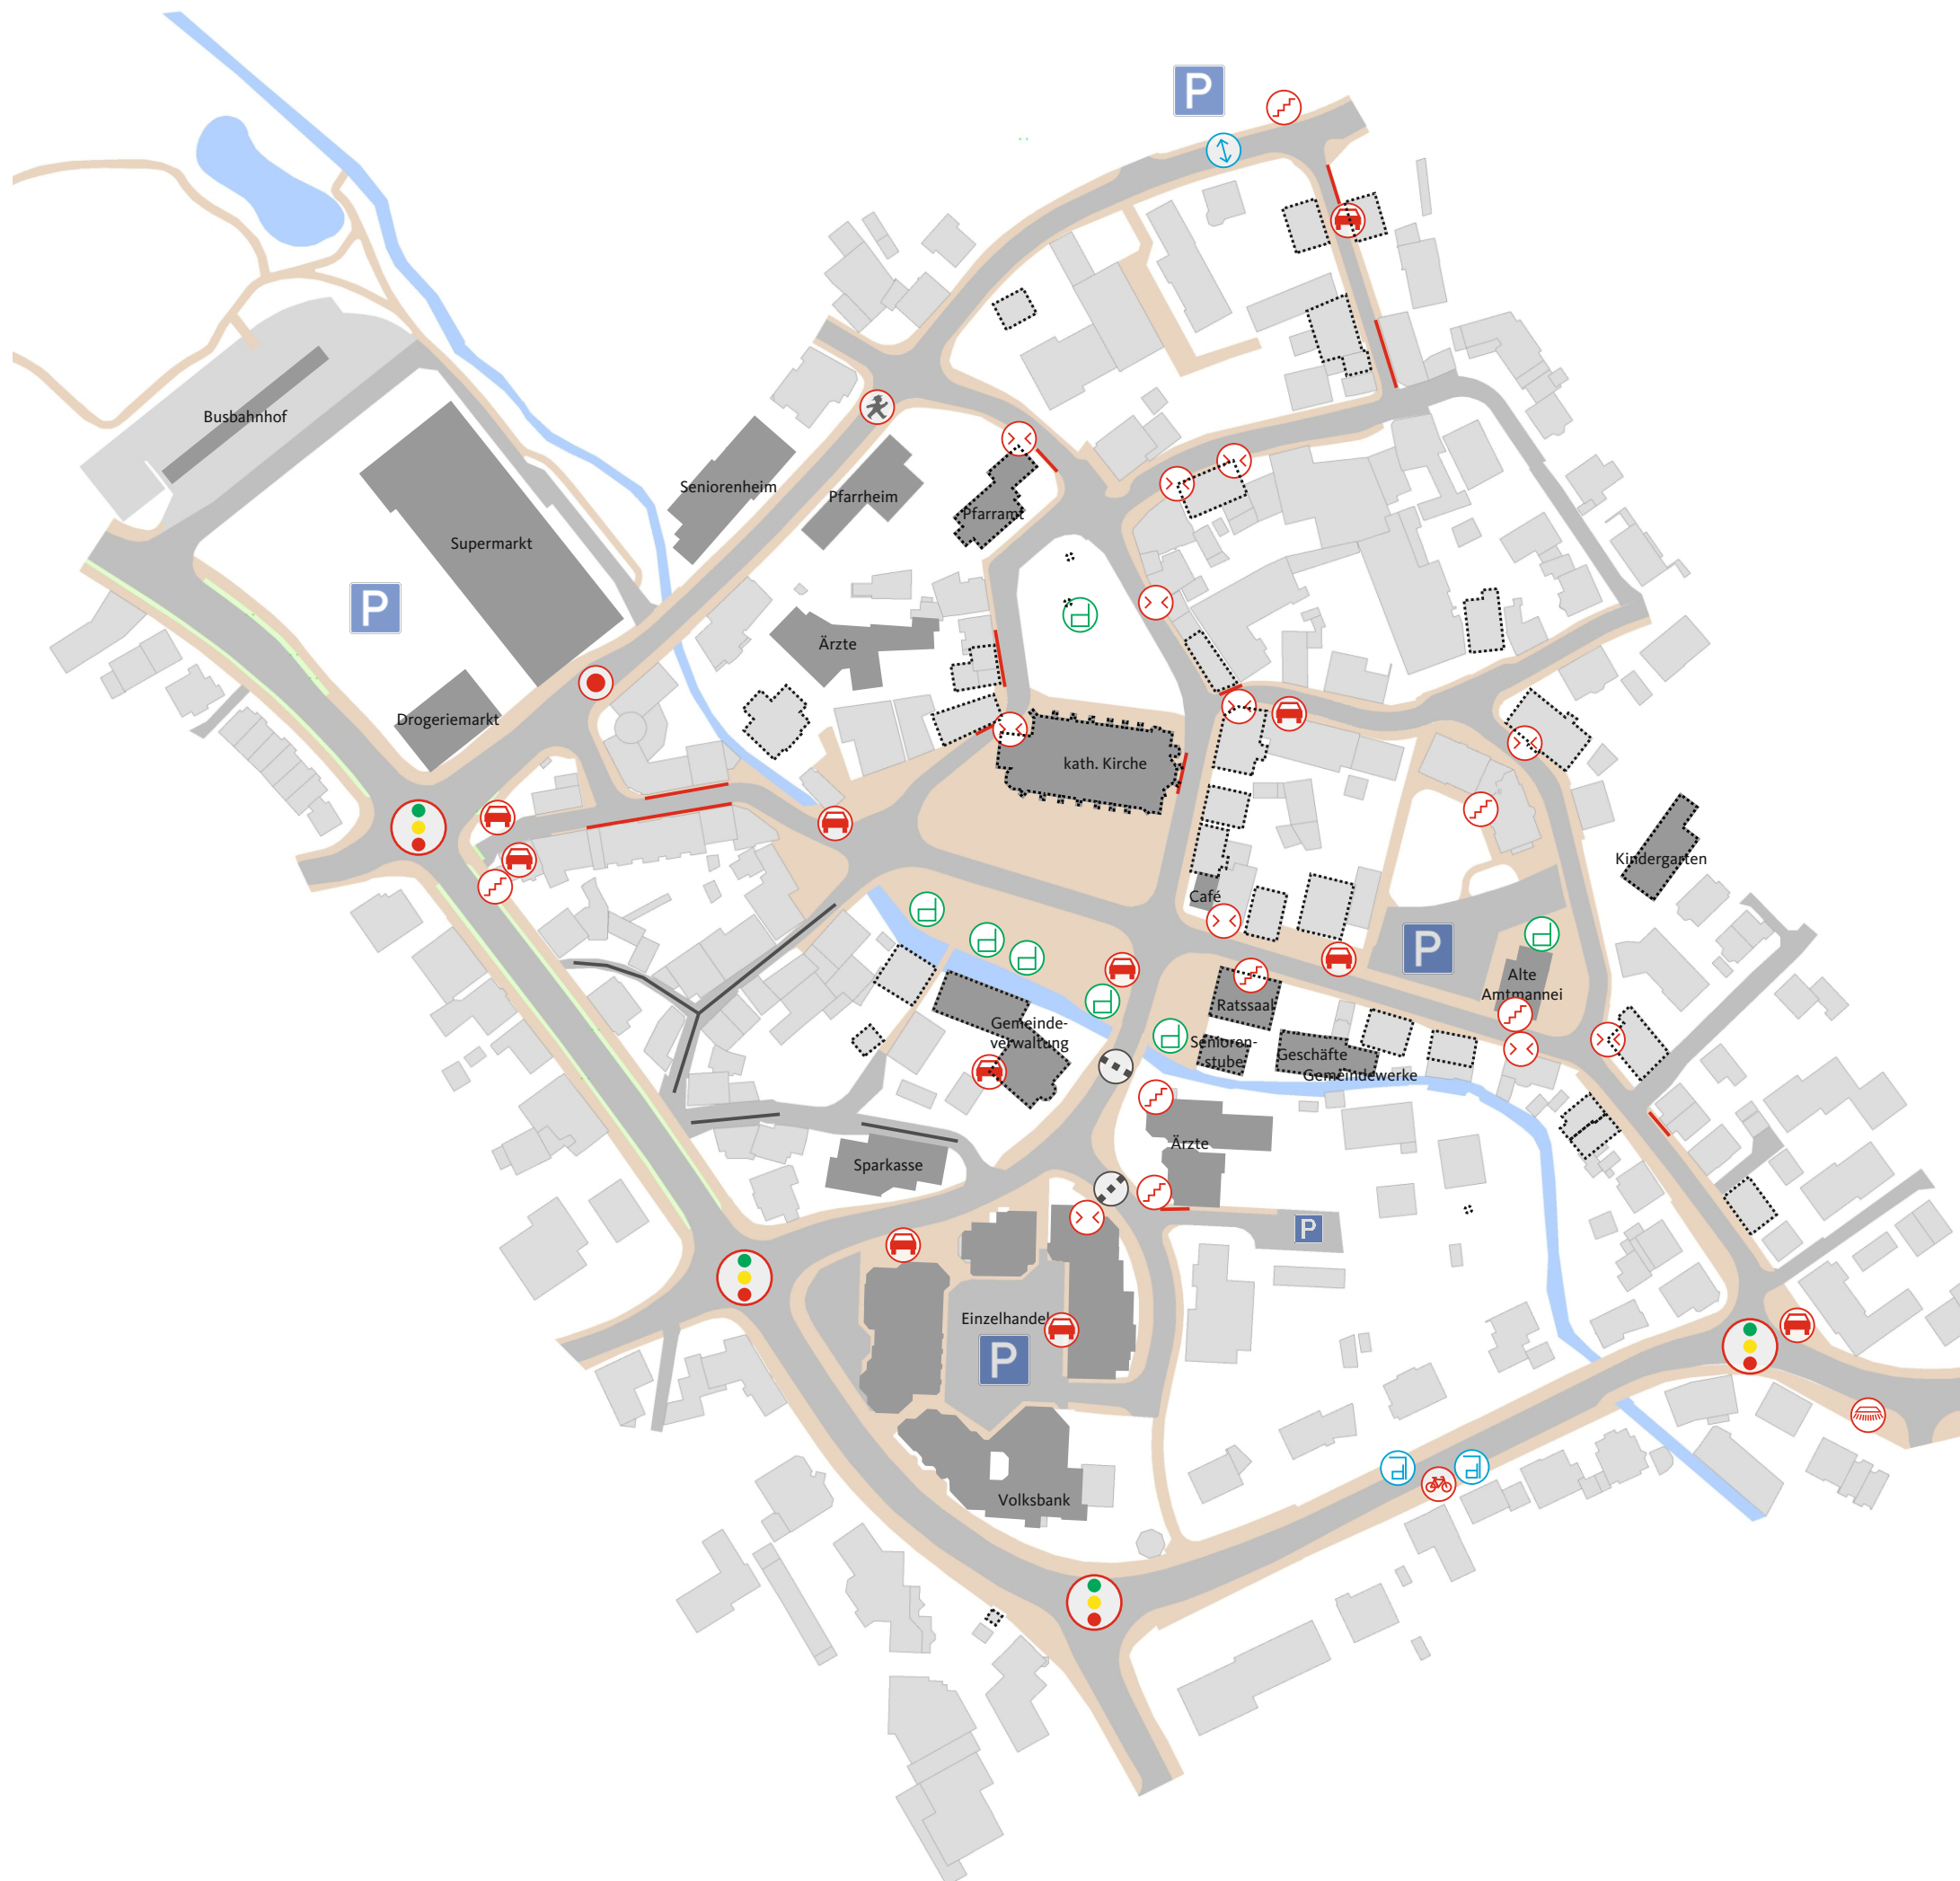
Karte 6:

## Analyse der Barrierefreiheit für Sehbehinderte

schmaler Bürgersteig (einseitig)

Engstelle

Treppe / Stufen wenig kontrastreich

häufig Behinderung durch parkende Pkw

häufig Behinderung durch abgestellte Fahrräder

LSA ohne Signalgeber/Leitsystem

Fußgänger-LSA o. Signalgeber/Leitsystem

Querungshilfe ohne Leitsystem

fehlende bzw. unzureichende Beleuchtung

geeigneter Standort für Querungshilfe

fehlende Sitzgelegenheit u. Überdachung
