Potenziale und Defizite im ÖPNV

4.5 Radverkehr

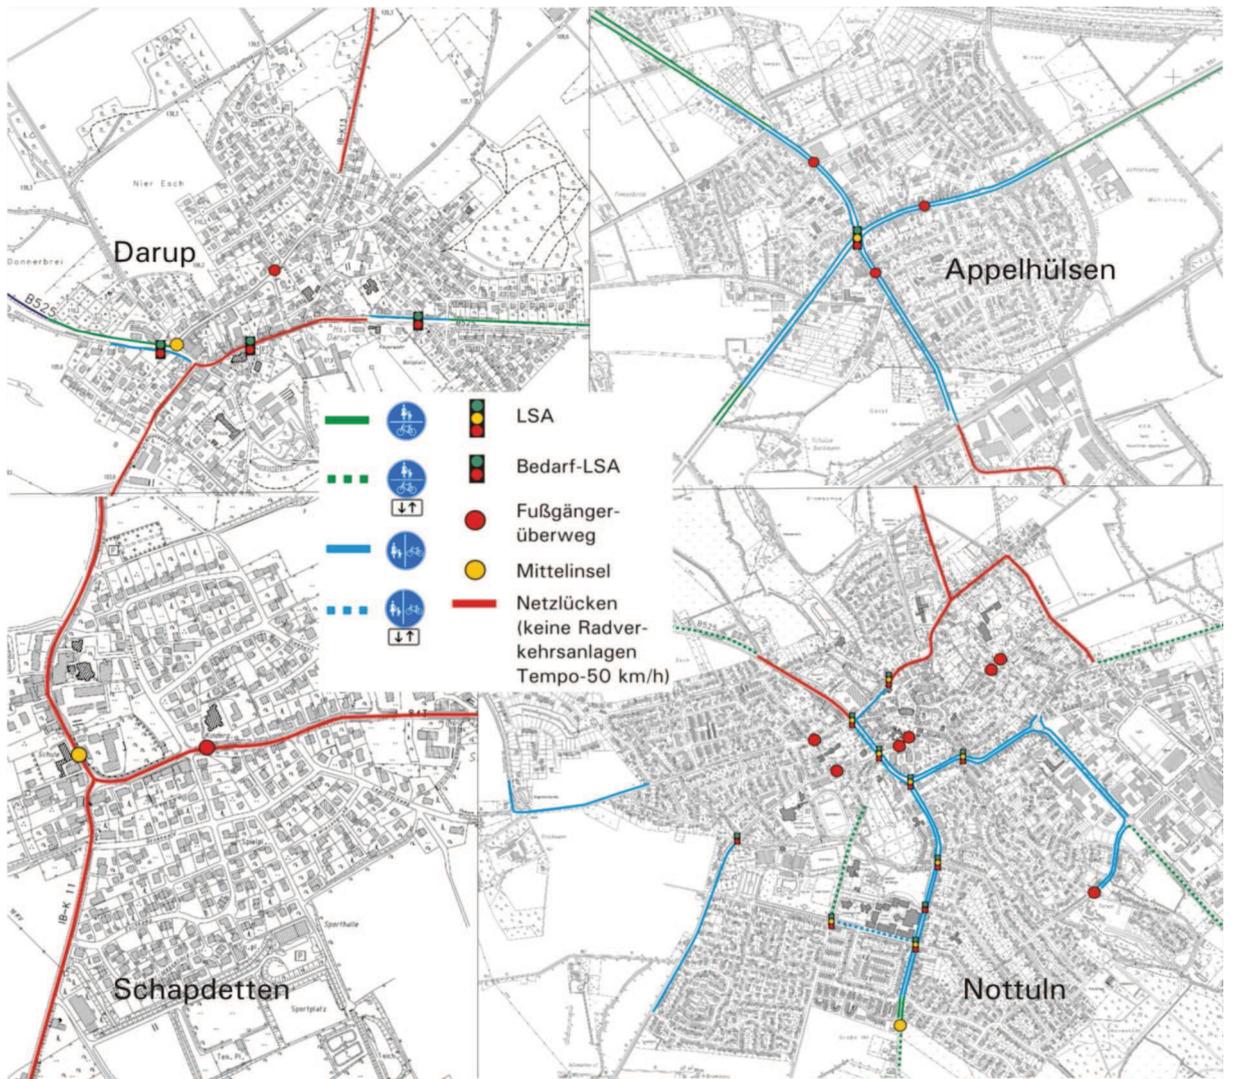
Abb. 22 Radverkehrsanlagen und wichtige Überquerungsstellen in den Ortsteilen der Gemeinde Nottuln

Das Radverkehrsnetz in der Gemeinde Nottuln weist deutliche Netzlücken entlang der Hauptverkehrsstraßen auf. Insbesondere bei Förderung des Alltagsverkehrs (z. B. Berufsverkehre) haben Radrouten entlang des Hauptverkehrsstraßennetzes eine hohe Bedeutung, da sich der Alltagsverkehr am Hauptverkehrsstraßennetz orientiert. Das Radverkehrsnetz mit den bestehenden Radverkehrsanlagen und den wichtigsten Überquerungsstellen für die einzelnen Ortsteile der Gemeinde Nottuln sind in der in der Abb. 22 dargestellt.

- Es bestehen teilweise Netzlücken im Radverkehrsnetz, vor allem entlang von wichtigen Haupttrouten (vgl. Abb. 22).
- Einzelne Abschnitte von benutzungspflichtigen Radverkehrsanlagen entsprechen nicht den derzeitigen Anforderungen (Breiten der Radverkehrsanlagen sind nicht StVO-konform). Aufgrund dessen wurden z. B. die Radverkehrsanlagen in der Dülmener Straße von der Benutzungspflicht entbunden.
- Teilweise kommt es zu Konflikten mit den angrenzenden Umfeldnutzungen (Parken, Kraftfahrzeugverkehr, Fußgängerverkehr, Haltestellen).

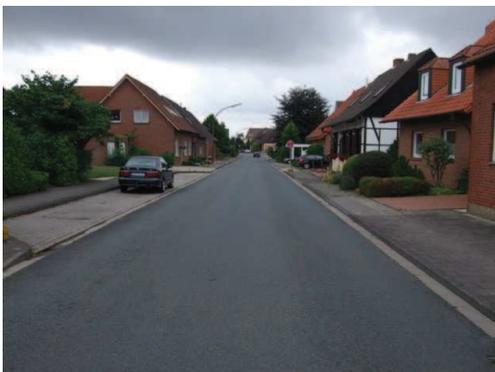
Fehlende Radverkehrsanlagen entlang der Hagenstraße (Nottuln)

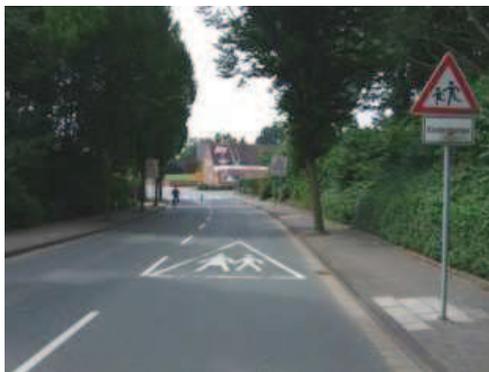
Fehlende Radverkehrsanlagen entlang der Roxeler Straße (Schapdetten)

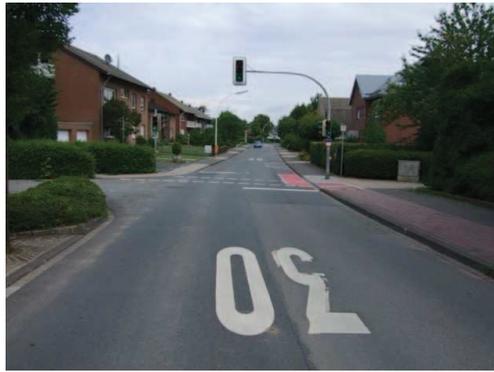
Benutzungspflichtige Radverkehrsanlagen in Tempo-30 Zonen (Niederstockumer Weg – Nottuln)

- Entlang von straßenbegleitenden Radwegen fehlen überwiegend markierte Radfahrerfurten an Einmündungen und Kreuzungen.
- Im Widerspruch zur StVO sind einzelne Radwege innerhalb von Tempo-30 Zonen als benutzungspflichtige Radwege ausgewiesen.

- Die Breiten der Radverkehrsanlagen entsprechen zum Teil nicht den aktuellen Anforderungen.
- Benutzungspflichtige Radwege innerhalb von Tempo-30-Zonen stehen im Widerspruch zur StVO (Führung auf der Fahrbahn).
- Die Radabstellanlagen sind hinsichtlich der Bauart (sog. „Felgenkiller“), des Angebots (Abstellanlagen an den Haltepunkten des ÖPNV) und der Präsenz (B + R-Anlagen am ZOB – Rhodeplatz) verbesserungswürdig.
- Überwiegend besteht eine gute Oberflächenbeschaffenheit der bestehenden Radverkehrsanlagen.
- An den Kreisverkehrsplätzen besteht kein Vorrang für den Radverkehr (schlechte Überquerungsqualität).

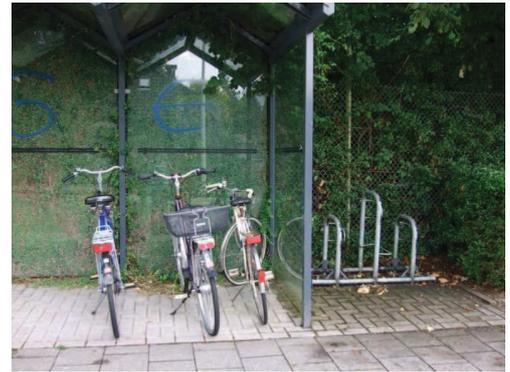
Fehlnutzung von Abstellanlagen in der Rudolph-Harbig-Straße (Nottuln)

- Es bestehen baulich unzureichende bzw. nicht bedarfsgerechte Radabstellanlagen.
- Fehlende oder unzureichende Wegweisung von innergemeindlichen und regionalen Zielen sowie der Freizeitrouten.

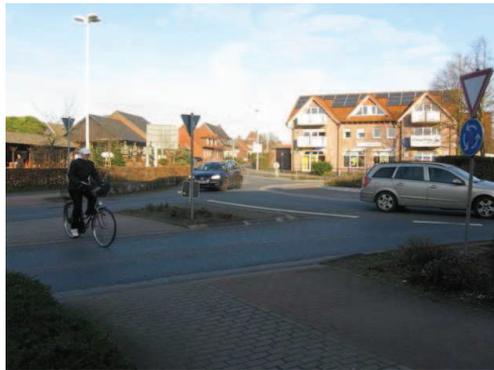
Schlechte Überquerungsqualität an Kreisverkehren (Nottuln)

- An den Kreisverkehrsplätzen besteht derzeit eine schlechte Überquerungsqualität (kein Vorrang für den Radverkehr), die mit Beeinträchtigungen der Verkehrssicherheit verbunden ist.

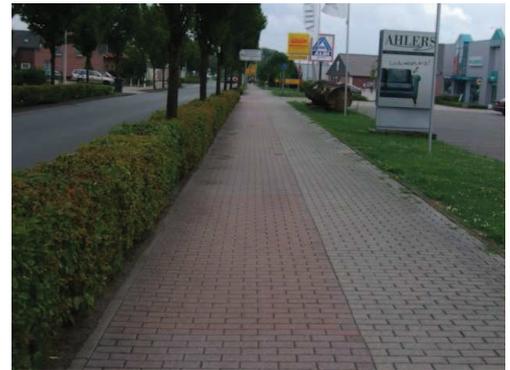
Gute Oberflächenbeschaffenheit der RVA in der Appelhülsener Straße (Nottuln)

- Es bestehen überwiegend gute Oberflächenbeschaffenheiten der Radverkehrsanlagen entlang der vorhandenen Hauptrouten (zumindest dort wo Radverkehrsanlagen vorhanden sind).

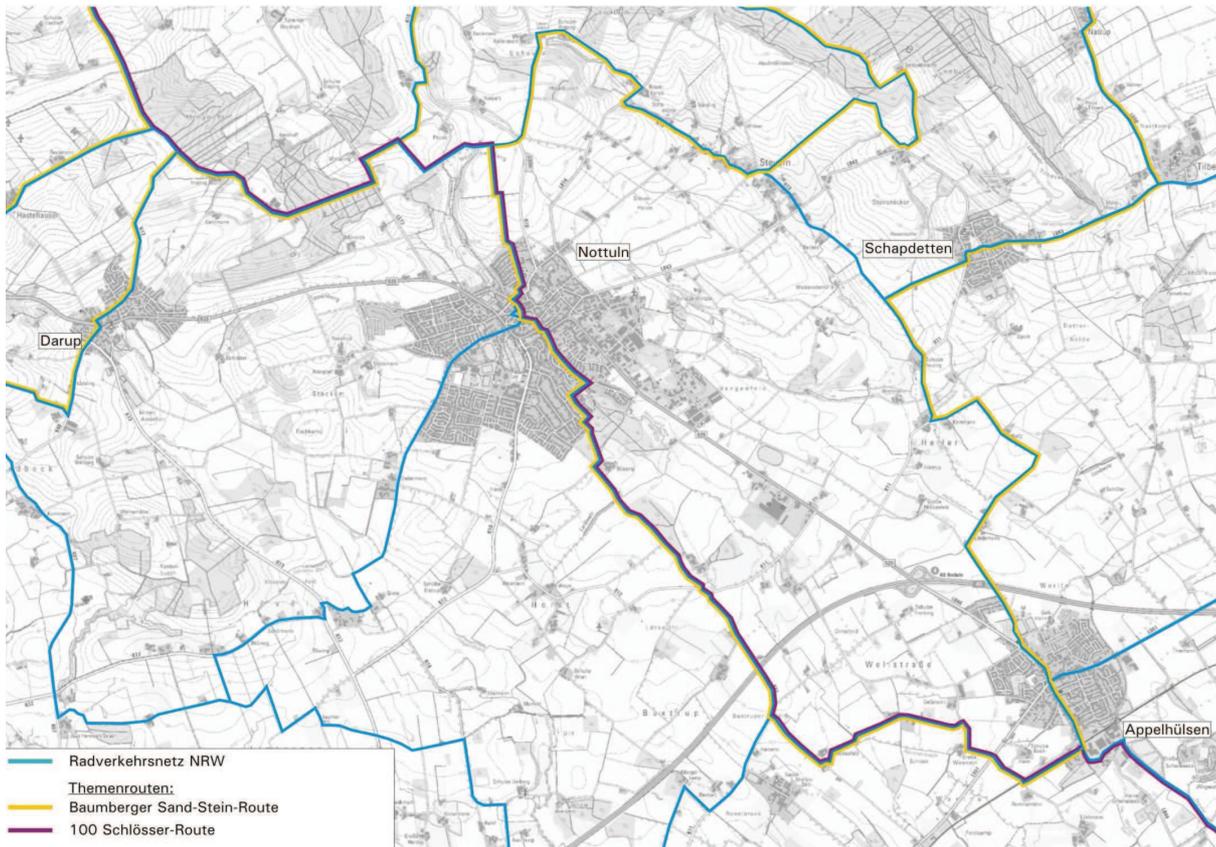
Abb. 23 Regionales Radverkehrsnetz in der Gemeinde Nottuln

Das regionale Radverkehrsnetz (vgl. Abb. 23), setzt sich aus Themenrouten, wie z. B. der Bamberger-Sandstein-Route und 100 Schlösser-Route, sowie dem landesweiten Radwegenetz zusammen. Die Radverkehrsführung der Themenrouten findet überwiegend auf abseits des Hauptverkehrsstraßennetzes gelegenen Neben- bzw. Freizeitrouten statt. Defizite entstehen bei der Überlagerung des Freizeitnetzes mit dem Hauptverkehrsstraßennetz, da sich entlang wichtiger Hauptverkehrsstraßen zum Teil keine oder keine geeigneten Radverkehrsanlagen befinden. Insbesondere trifft dies für die Straßenabschnitte Hagenstraße (Nottuln) und Roxeler Straße (Schapdetten) zu. Ferner bestehen teilweise keine geeigneten bzw. sicheren Überquerungsmöglichkeiten an den Orteingängen der jeweiligen Ortsteile. Zum Teil sind die Radverkehrsanlagen so angelegt worden, dass Überquerungen für die Weiterfahrt notwendig werden, diese jedoch nicht ausreichend sicher erfolgen (z. B. in der Münsterstraße und Appelhülsener Straße – Ortseingangsbereiche Appelhülsen). Dies spiegelt sich ferner in der im Rahmen dieser Untersuchung durchgeführten Unfallanalyse wider.
