Bilanzwerte der kommunalen Sportstätten

Bewertung der Sportanlagen

Gemeinde Nottuln

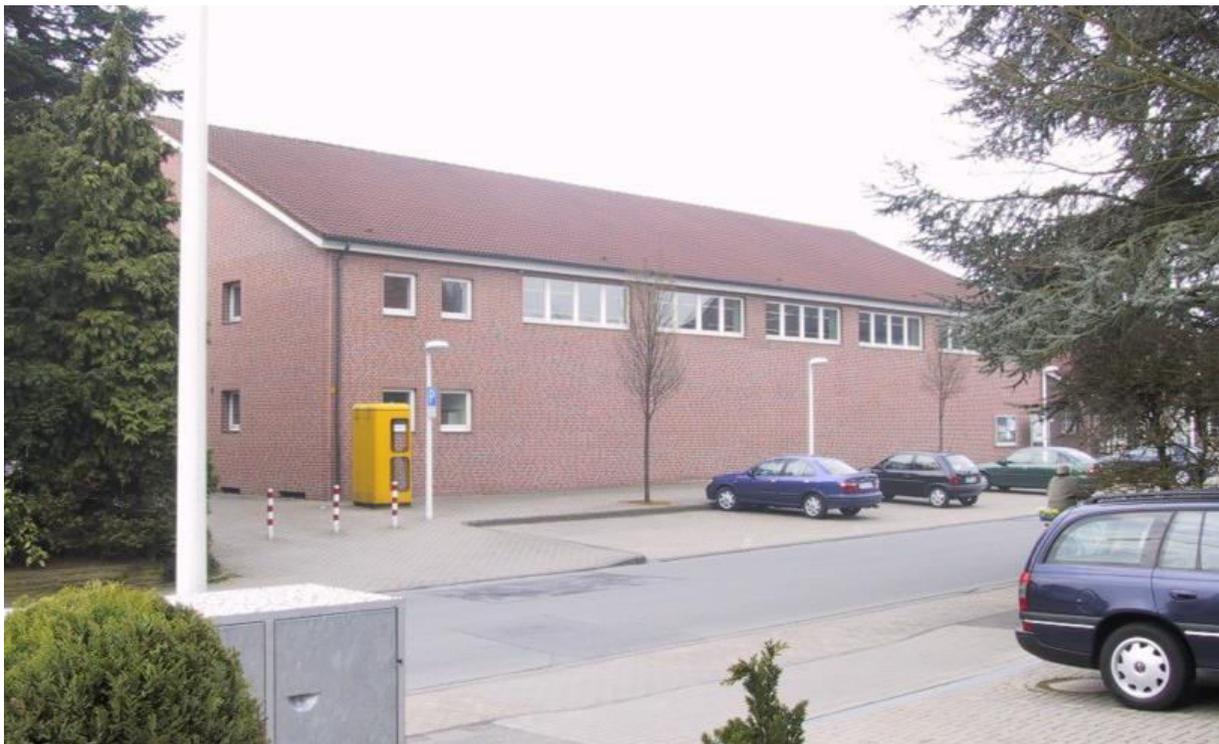
Turnhalle Niederstockumer Weg (Niederstockumer Weg 7, Nottuln)

- Baujahr: 1961 und grundlegende Sanierung 1991
- Hallentyp: Einfachturnhalle mit Tribünenplätzen
- Größe: Grundfläche von 33,70 x 18,86 m und eine Höhe von 9,30 m
- Sonstiges: Archivflächen der Verwaltung im Obergeschoss

Das Gebäude wurde in Massivbauweise, Stahlstützen mit Mauerwerksausfachung, errichtet. Die Dachkonstruktion als Satteldach besteht aus Stahlfachwerkbindern mit Holzpfetten und einer Eindeckung aus Betondachsteinen. Das Gebäude ist komplett verblendet.

kurzfristig: Zur Gewährleistung der Standsicherheit, sollte die zulässige Belastung der Decke unter dem Archiv mit der tatsächlich vorhandenen Last abgeglichen werden.

Zur Wiederherstellung der Verkehrssicherheit sind Unebenheiten in der Pflasterung vor der Südwestfassade erforderlich.

Der Außenanstrich aller Fenster ist stark verwittert und muss erneuert werden. Ein Anstrich der Sturzwinkel ist ebenfalls erforderlich.

mittelfristig: An allen Heizkörpern sind Abplatzungen der Farbbeschichtung und stellenweise schon Korrosionsbildung. Anstrich erforderlich.

Anstrich der Ortgänge und Traufen, sowie aller Stahlzargen und der Eingangstür.

langfristig: Alle Wände (innen und außen) sowie die Bodenfläche weisen stark erhöhte Feuchtwerte auf. Es wurden 120 – 140 digits gemessen. Die Wandflächen weisen großflächige Abplatzungen und Verfärbungen auf.

An vielen Deckenleuchten sind Abplatzungen an der Beschichtung der Reflektoren, hier sollte ein Austausch der Beleuchtung gegen energieeffiziente LED-Beleuchtung erfolgen.

Auf gesamter Gebäudebreite in einer Länge von 6,0 m besteht die Dämmauflage der Decke noch aus Glaswolle, ein Austausch muss langfristig erfolgen.

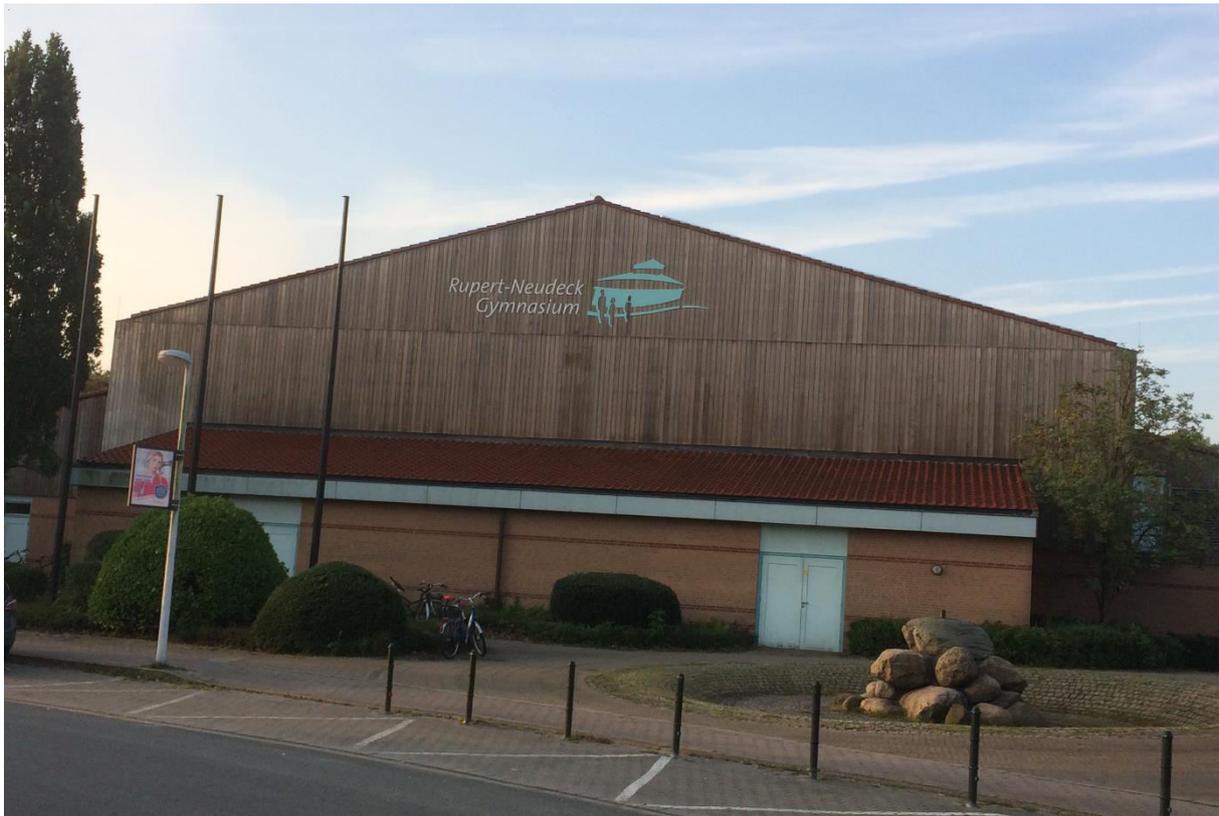
Mehrzweckhalle Rupert-Neudeck-Gymnasium

Baujahr: 1992

Hallentyp: Dreifachhalle

Größe: Grundfläche von 39,60 x 50,20 m und eine Höhe von 11,50 m

Das Gebäude wurde in Massivbauweise, Stahlstützen mit Mauerwerksausfachung, errichtet. Die Dachkonstruktion als Satteldach besteht aus Stahlträgern und Holzpfetten und einer Eindeckung aus Tonziegeln. Das Gebäude ist im Erdgeschoss verblendet und im Dachbereich mit Holzverkleidung versehen.

Die RWA-Anlage der Halle muss dringend instandgesetzt werden, die Funktion einzelner Elemente ist nicht gegeben.

Die Undichtigkeiten in der Dachfläche müssen beseitigt werden.

Die Beleuchtung der Gänge sollte über Präsenzmelder geregelt werden.

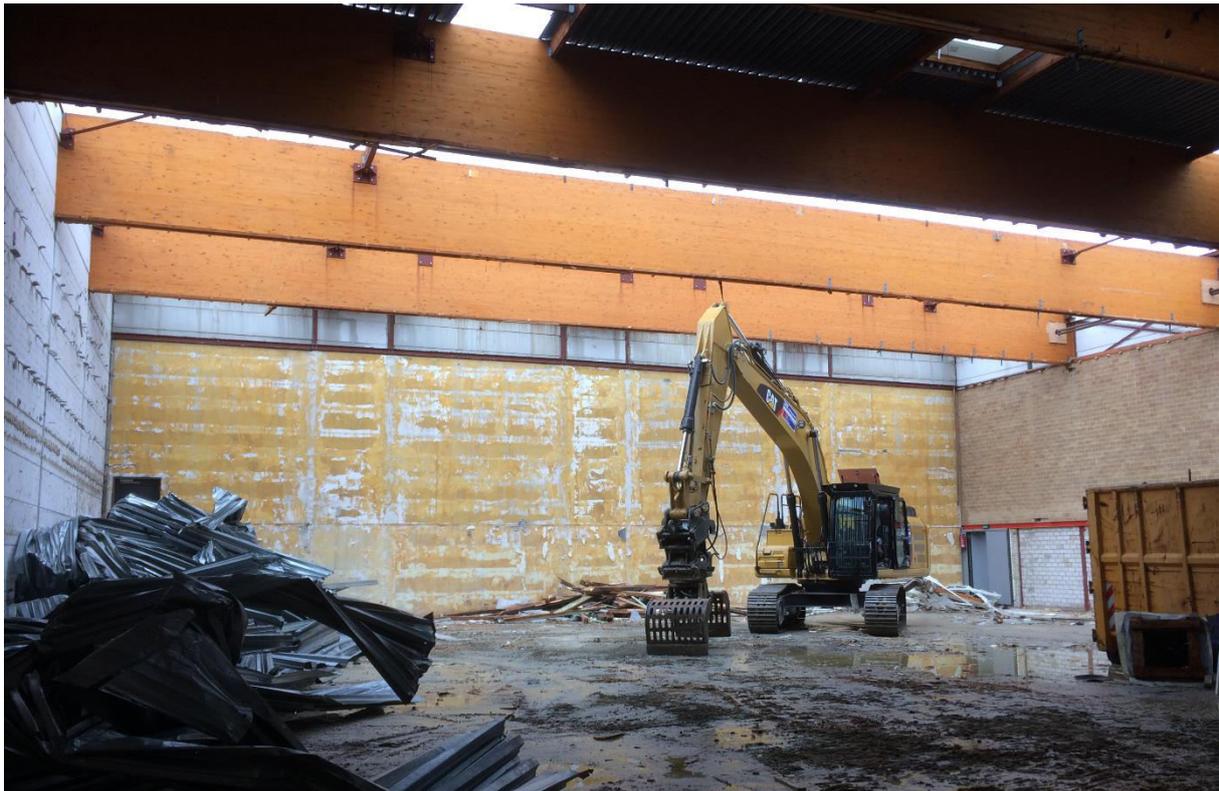
(Rudolf-Harbig-Str. 18, Nottuln)

Baujahr: 1976

Hallentyp: Zweifachhalle mit Tribünenanlage

Aufgrund des Beschlusses vom 06.07.2016 soll am Standort der maroden Sporthalle eine neue Dreifachsporthalle mit einer Tribüne für 199 Personen errichtet werden. Derzeit finden die Abrissarbeiten der alten Sporthalle statt. Mit dem Neubau der Dreifachhalle soll noch in 2017 begonnen werden.

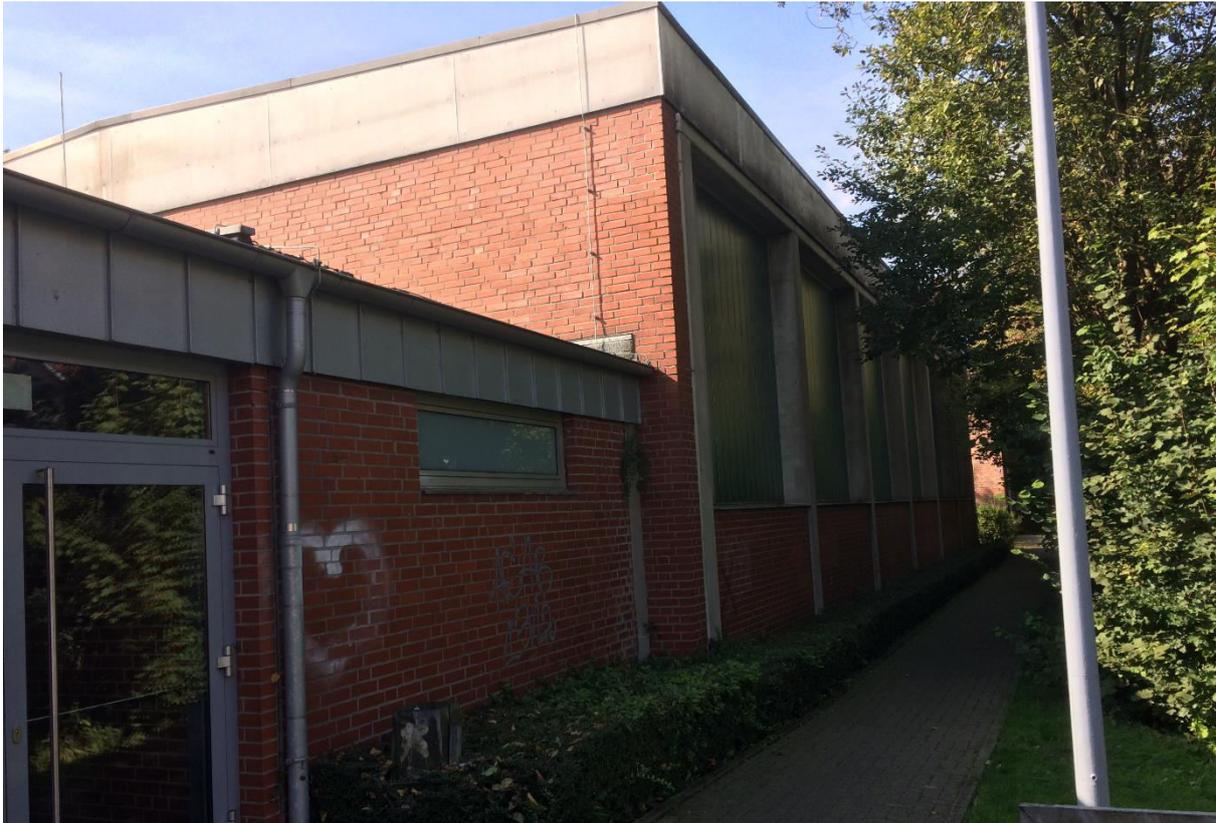
(Schulstr. 7, Nottuln-Appelhülsen)

Baujahr: 1983

Hallentyp: Einfachturnhalle

Größe: Grundfläche von 32,89 x 20,02 m und eine Höhe von 7,05 m

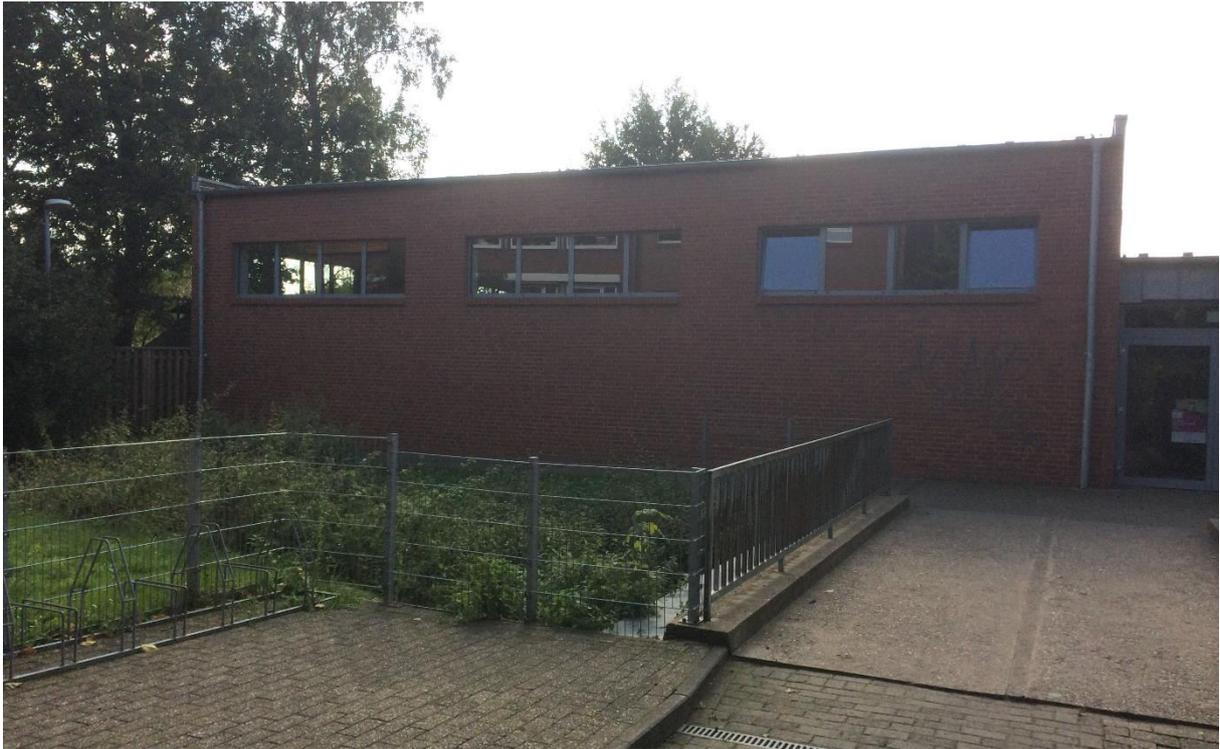
(Schulstr. 7, Nottuln-Appelhülsen)

Baujahr: 2011

Hallentyp: Gymnastikhalle

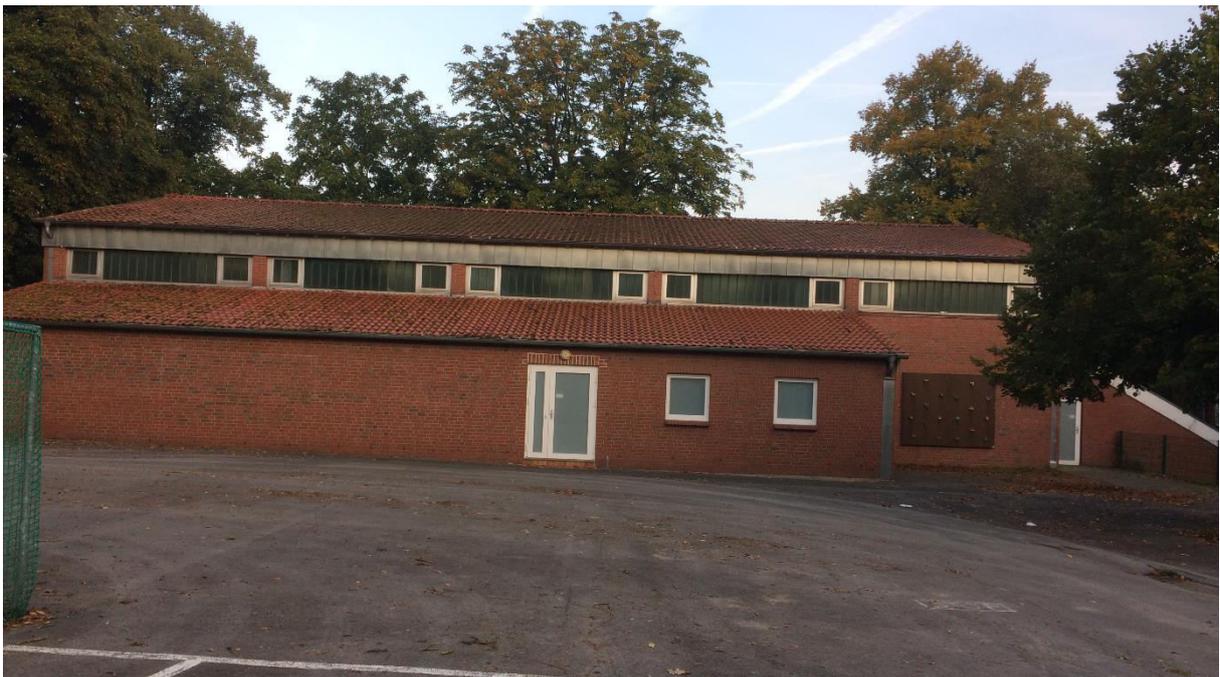
(Wybbert 12, Nottuln-Darup)

Baujahr: 1983
Hallentyp: Einfachturnhalle
Größe: Grundfläche von 27,92 x 20,90 m und eine Höhe von 7,85 m

Sockelabdichtung beschädigt und abgelöst, Instandsetzung erforderlich.

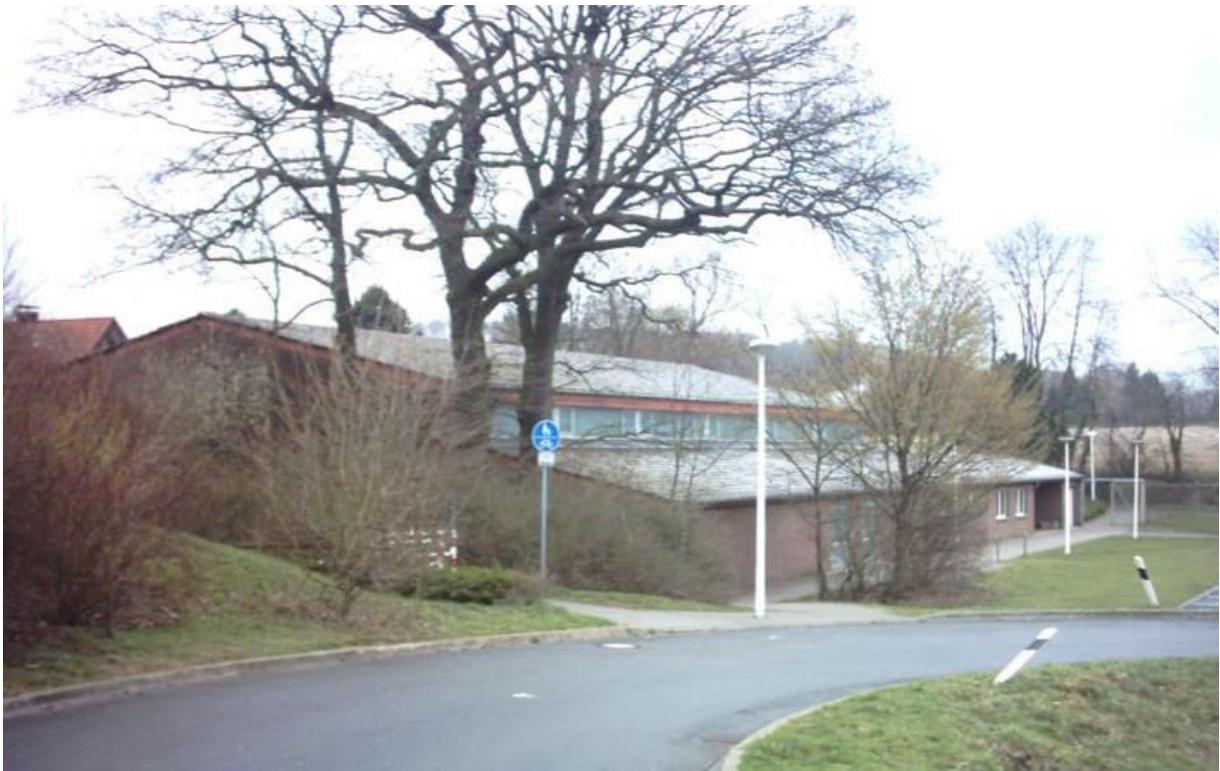
(Am Detterbach, Nottuln-Schapdetten)

Baujahr: 1986
Hallentyp: Einfachturnhalle und Umkleidetrakt
Größe: Grundfläche von 23,77 x 10,97 m und eine Höhe von 7,85 m

kurzfristig: Die Glasstegplatten im Oberlichtband sind fast alle beschädigt. Alle Fensterprofile sind verwittert, die mögliche Lebensdauer der Fenster ist erreicht. Eine Sanierung aller Fensterflächen ist kurz- bis mittelfristig notwendig

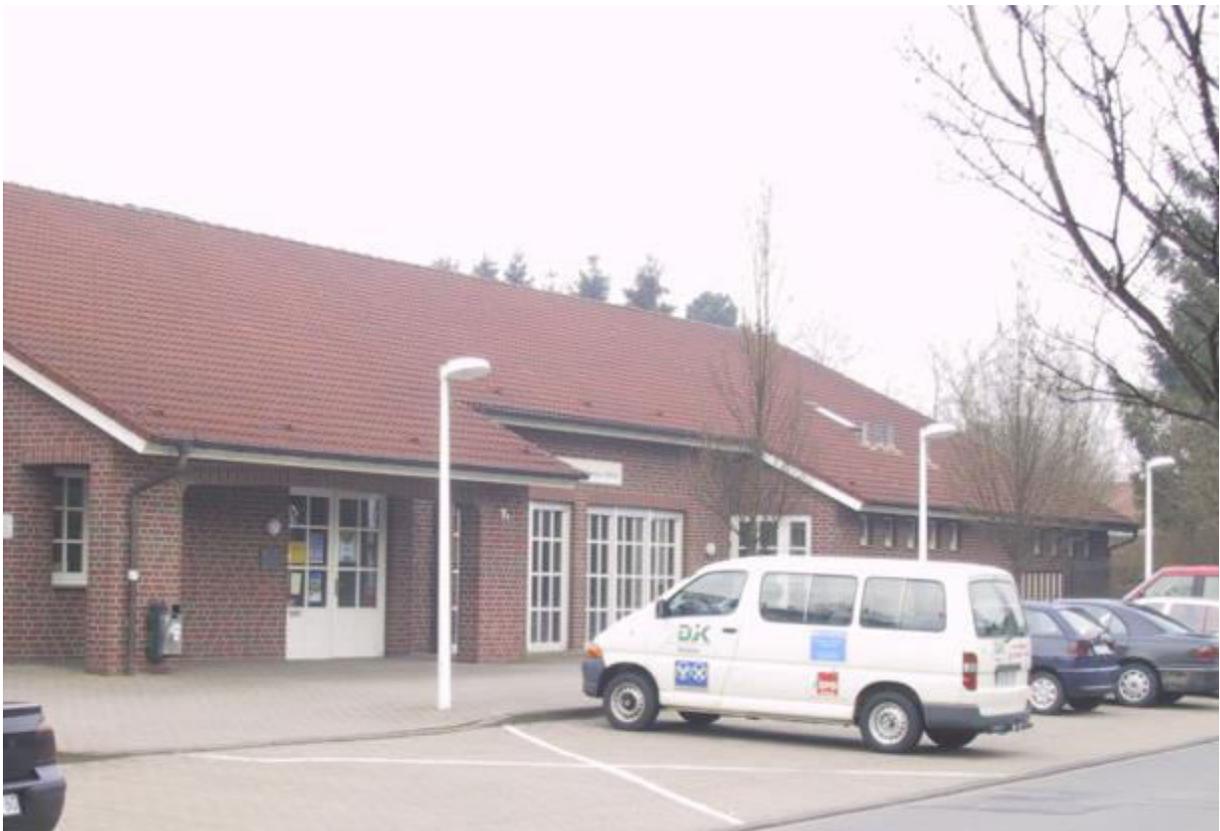
(Niederstockumer Weg 9, Nottuln)

Baujahr: 1987 und Dachgeschoßausbau 2012
Gebäudetyp: Umkleiden und Vereinsheim
Größe: Grundfläche von 14,92 x 32,73 m und eine Höhe von 5,00 m

Feuchtigkeitsspuren am Kamin – Dachfläche auf Undichtigkeiten überprüfen.

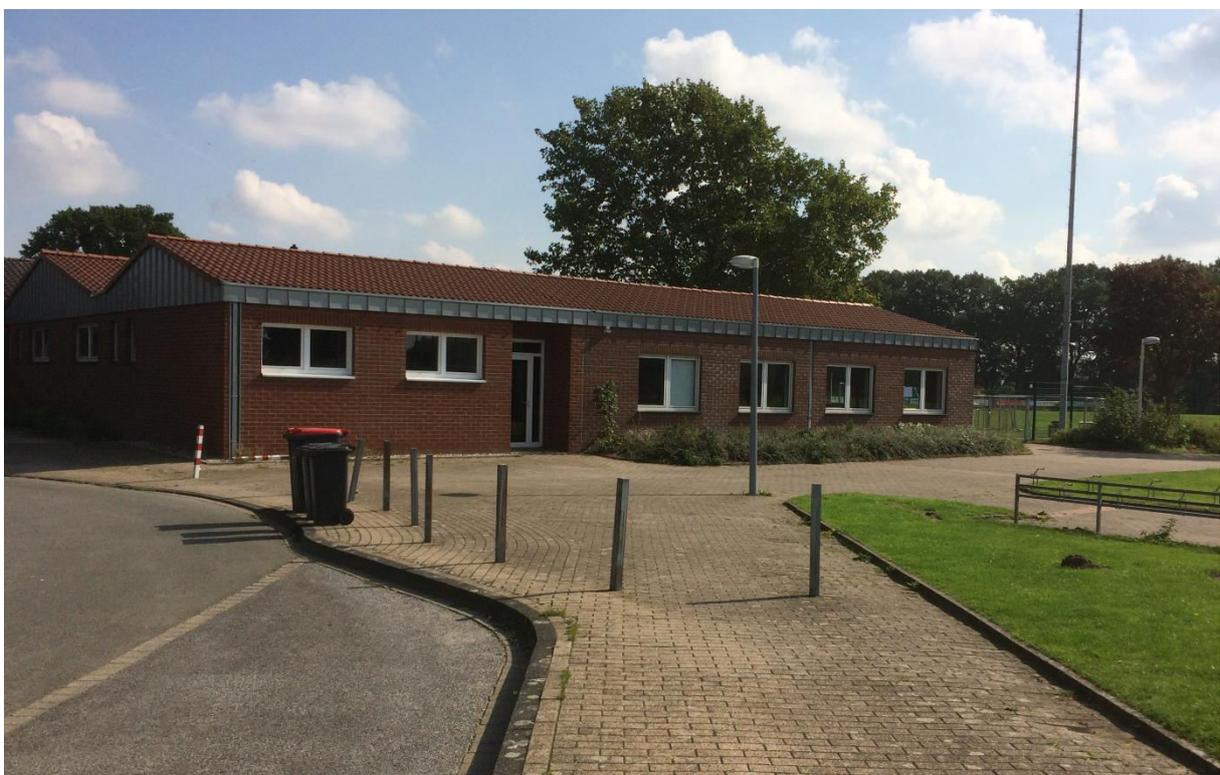
(Kücklingsweg, Nottuln-Appelhülsen)

Baujahr: 1983 und Anbau der Gästenumkleide 2010/11
Gebäudetyp: Umkleiden und Vereinsheim
Größe: Grundfläche von 20,00 x 23,00 m und eine Höhe von 5,20 m

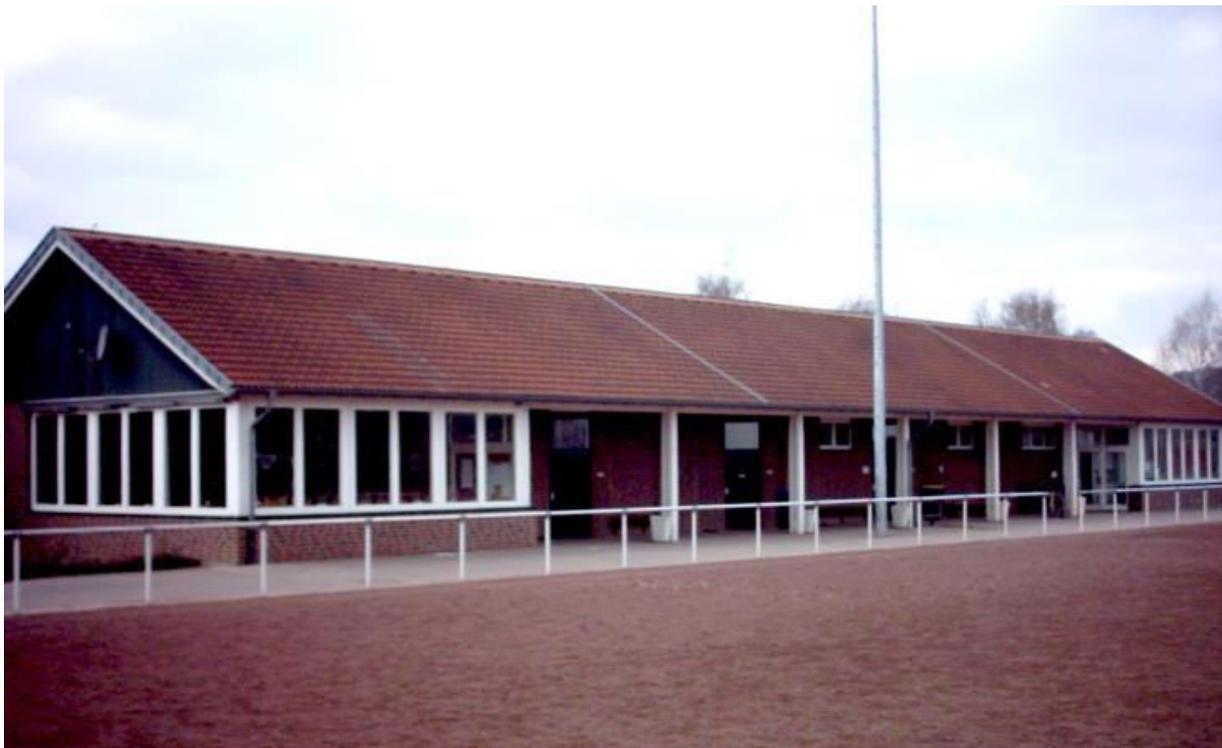
(Südfeldweg 6, Nottuln-Darup)

Baujahr: 1989

Gebäudetyp: Umkleide, Vereinsheim, Tennisheim

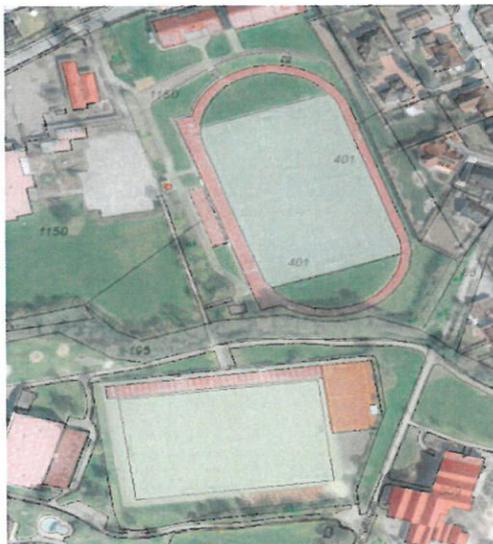
Alter Kunstrasenplatz

- Kunstrasenplatz
- 50 m Bahn Kunststoff
- Sprunganlage
- Kugelstoßanlage
- Kleinfeld Kunststoff

Die Kunstrasenfläche ist im Vorfeld durch eine Untersuchung durch das Büro Schneider im Hinblick auf den DIN Aufbau geprüft worden. Eine Kamerabefahrung des Dränsystems ergab,

Die Kunststoff-Flächen weisen in den Anschlussbereichen zu den Einfassungen Ablösungen auf, ebenso wurden Risse und Verwerfungen im Belag festgestellt. Die Verwerfungen sind als Sicherheitsmangel anzusehen. Es wird angeraten, die Kunststoff-Flächen im Rahmen eines Sanierungskonzeptes für die Gesamtanlage mit zu überarbeiten und zu erneuern. Gleiches gilt für die Kugelstoß- und Sprunganlage.

Die Kunststoff-Flächen im Bereich „Alter Kunstrasen“ weisen in den Anschlussbereichen an den Einfassungen Ablösungen auf, ebenso wurden Risse und Verwerfungen im Belag festgestellt. Die Verwerfungen sind als Sicherheitsmangel anzusehen. Es wird angeraten, die Kunststoff-Flächen im Rahmen eines Sanierungskonzeptes für die Gesamtanlage mit zu überarbeiten und zu erneuern.

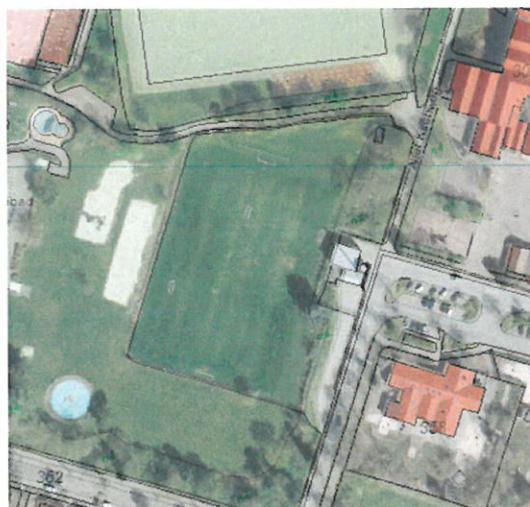
Trainingsfläche „Welle“

Die Sportrasenflächen befinden sich in einem guten Pflegezustand. Die gemachten Feststellungen können im Rahmen der normalen Unterhaltungspflege und Renovation beseitigt werden.

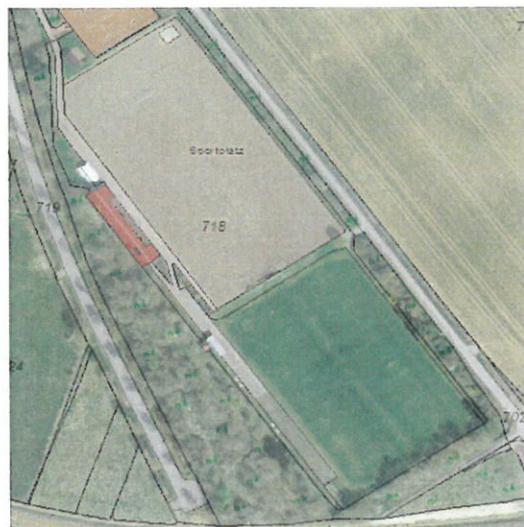
- Tennenspielfeld
- Rasenspielfeld

Die Tennenflächen weisen eine gute Ebenflächigkeit auf.

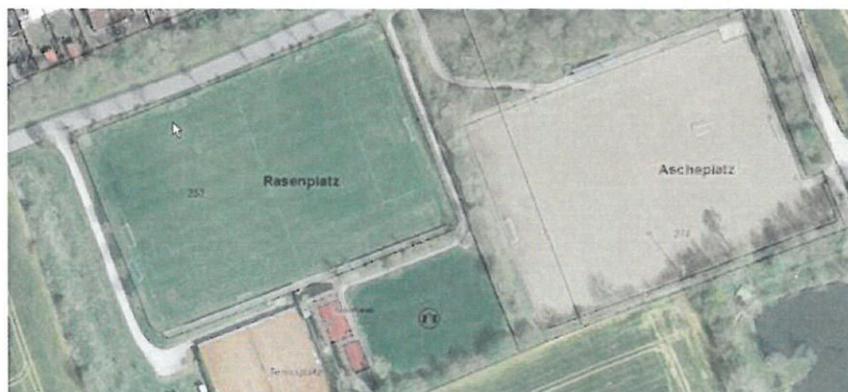
- Tennenspielfeld
- Rasenspielfeld

Die Tennenflächen weisen eine gute Ebenflächigkeit auf.

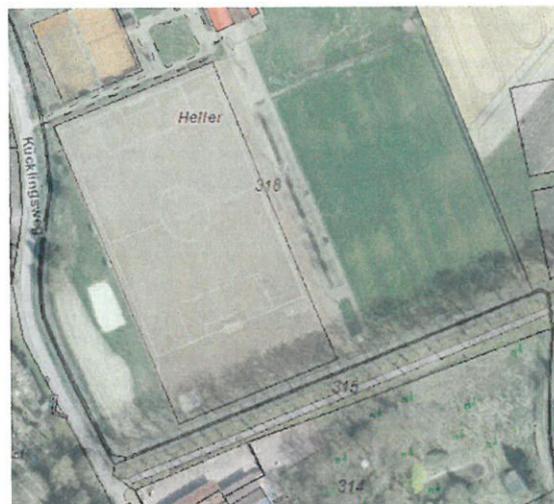
- Tennenspielfeld
- Tennenlaufbahn mit Weitsprungbereich
- Rasenspielfeld
- Beachvolleyballanlage

Die Tennenflächen weisen eine gute Ebenföchigkeit auf.
