## Gutachterliche Stellungnahme

### Gutachterliche Einschätzung zum Baumerhalt

4 Platanen und 2 Linden

Stiftsplatz in Nottuln

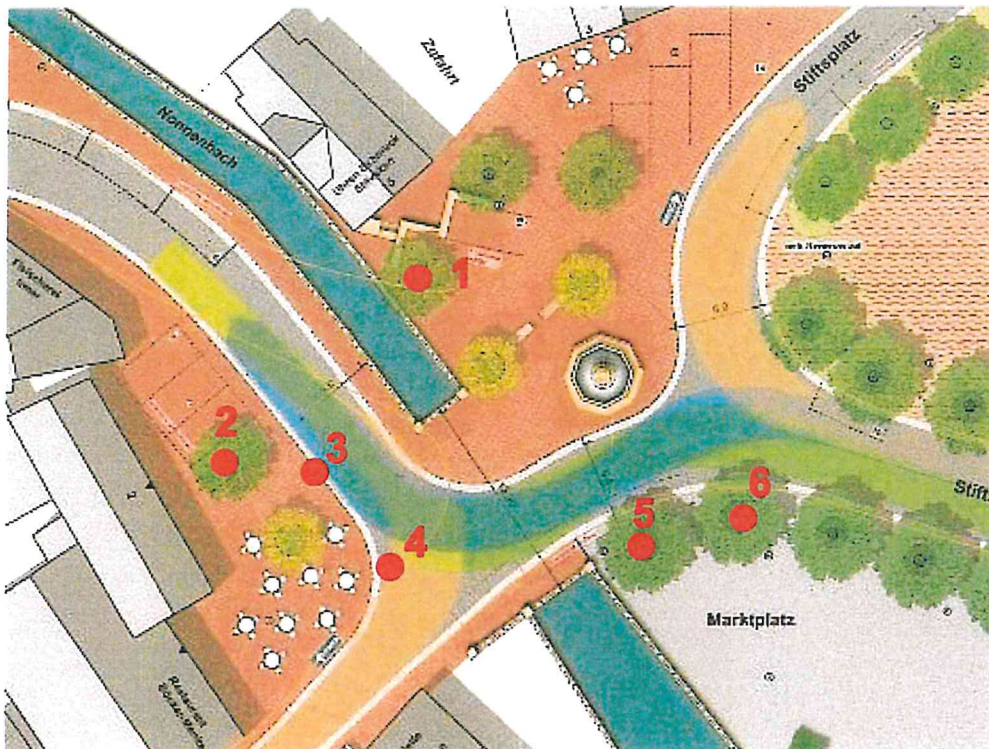
Die zu untersuchenden Bäume wurden für diese Untersuchung mit den Ziffern 1 bis 6 benannt. Die benannten Bäume sind auf dem Ausschnitt des Entwicklungskonzeptes Variante 1 B dargestellt.

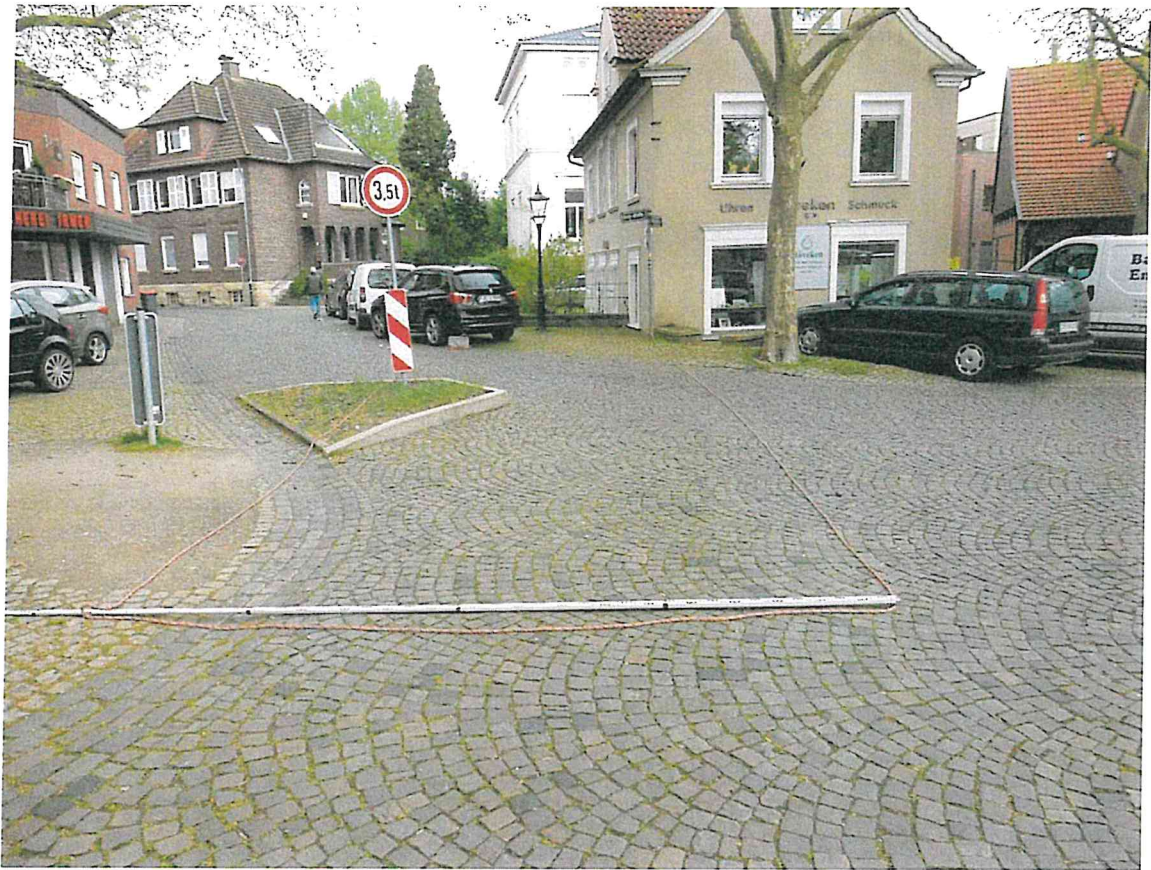
Der zukünftig geöffnete Bereich des Nonnenbaches wurde zur Veranschaulichung mit einem Seil vor Ort markiert. Der Bereich wurde nicht vermessungstechnisch bearbeitet. Das Seil zeigt lediglich den ungefähren Bereich des offenen Nonnenbaches und dient zur Orientierung vor Ort.

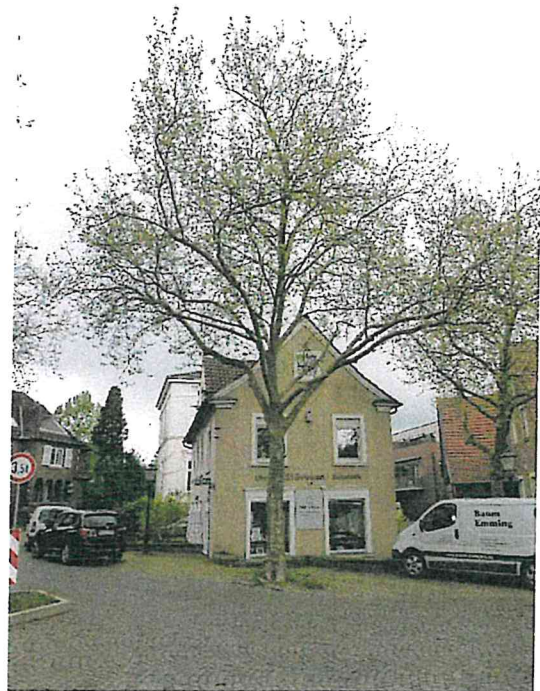
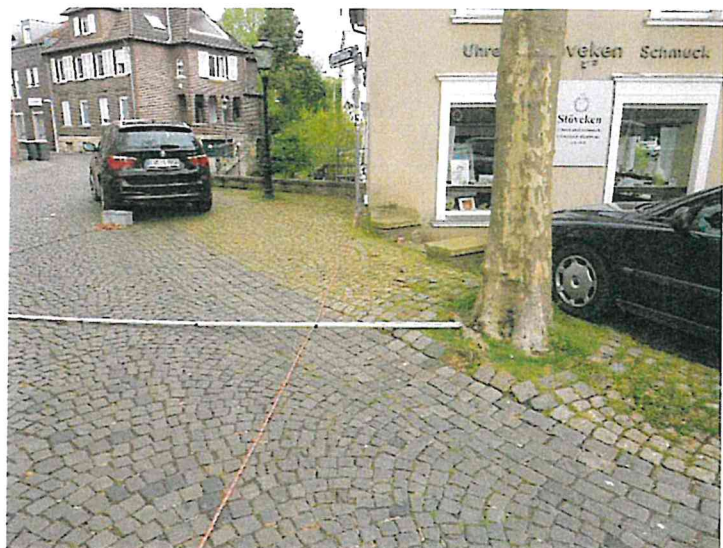
### Baum 1 (Platane)

Baumart: Platane (*Platanoides acerifolia*)

Baumhöhe: 13 m

Kronenbreite: 9m

Durchmesser in 1 m Höhe: 35 cm

Vitalitätsstufe: 1 - 2

Der Baum steht unmittelbar an der neuen Uferbefestigung in ca. 1 m Abstand, vor dem Haus Stiftsplatz 5. Dieser Bereich wird als Baubereich für den Neubau des neuen Bachlaufes benötigt. Auch im Falle einer sehr engen Bauweise, wird die Baumaßnahme den Wurzelraum so sehr beeinträchtigen, dass die Standfestigkeit des Baumes nachher nicht mehr gegeben ist. Auch die Vitalität des Baumes würde unter dem Eingriff in den Wurzelraum beträchtlich leiden.

Baum 1 ist während der Durchführung der Baumaßnahmen nicht zu erhalten. Der Baum soll gefällt werden.

| Baum 1: | Fällung: | Der Baubereich greift zu stark in den Wurzelraum ein, bzw. Baum steht im Baubereich |

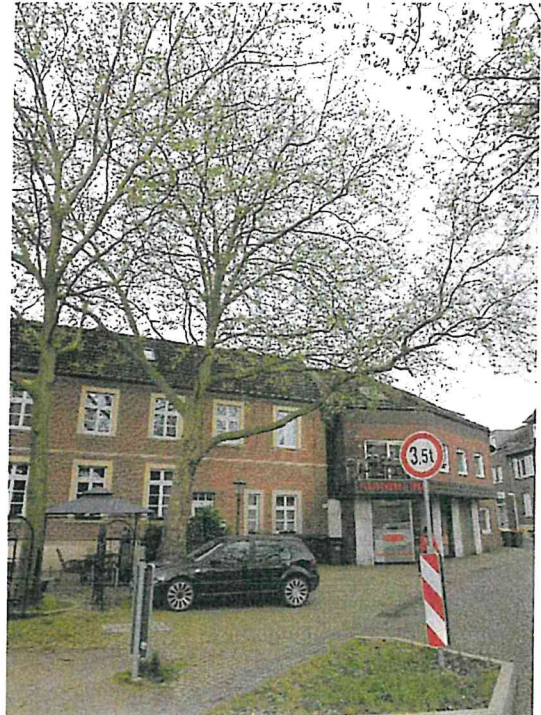
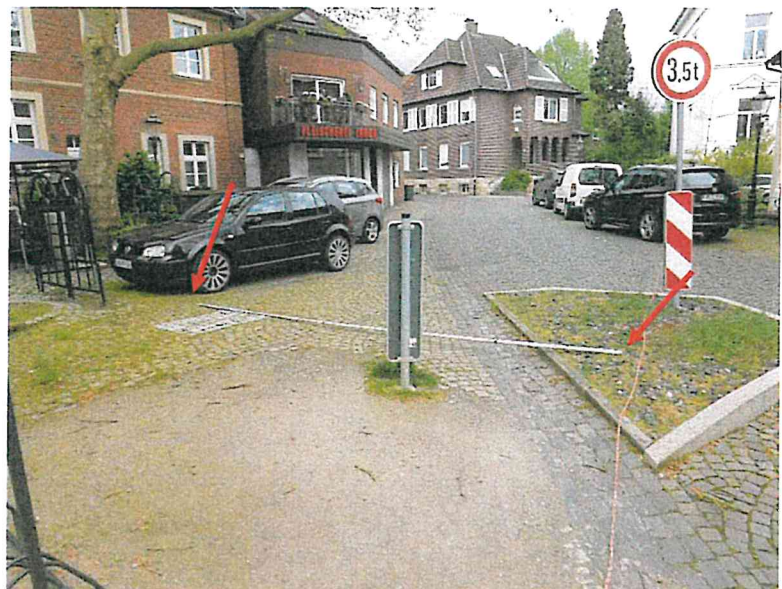
## Baum 2 (Platane)

Baumart: Platane (*Platanoides acerifolia*)

Baumhöhe: 15 m

Kronenbreite: 15m

Durchmesser in 1 m Höhe: 50 cm

Vitalitätsstufe: 0-1

Baum 2 steht in einer kleinen Baumscheibe vor dem Haus Kirchstraße 2. Der neue Straßenverlauf der Kurzen Straße wird im Bereich der ausgelegten Messlatte in folgender Abbildung verlaufen. Die geplante Pflasterrinne hat einen Abstand von ca. 4 m zum Baum.

Der neue Straßenkörper wird in der äußeren Kronentraufe verlaufen. Die Baumaßnahmen der Straße wird der Baum gut verkräften. Die Neugestaltung der Pflasterflächen und Parkflächen unmittelbar unter der Kronentraufe sollten nur unter Schonung relevanter Baumwurzeln durchgeführt werden. Der genaue Verlauf und die Dimension der

Wurzeln werden erst beim Aufnehmen der alten Pflasterung festzustellen sein. Im Zweifelsfall sollte über die Bauart, und bei massiver Einschränkung des Baufortschritts während der Baumaßnahmen, über eine Entnahme des Baumes oder eine Änderung der Planung nachgedacht werden.

Grundsätzlich ist Baum 2 zu erhalten. Da jedoch in den Wurzelbereich eingegriffen wird sollte der Baum leicht eingekürzt werden, um die Verdunstungsfläche der Blätter zu reduzieren. Die Krone sollte um ca. 1 m eingekürzt werden, und der straßenseitige Starkast sollte entfernt werden. Die Entfernung des Starkastes stellt einen gröberen Eingriff in den Baum dar, beugt jedoch zukünftigen Beeinträchtigungen des Lichtraumprofils vor. Werden die Baumaßnahmen während der Vegetationszeit durchgeführt, ist auf eine ausreichende Bewässerung zu achten.

Zeigen sich während der Baumaßnahmen massive Konflikte zwischen Baumerhalt und Baufortschritt, sollte zu gegebener Zeit eventuell neu über den Baum beraten werden.

| Baum 2: | Erhalt: | Baum steht außerhalb von neuem Straßenkörper. Einkürzung der Krone. Im Zuge der Bauarbeiten ist das Vorgehen eventuell neu zu bewerten. Eventuell Bewässerung während der Baumaßnahme. |

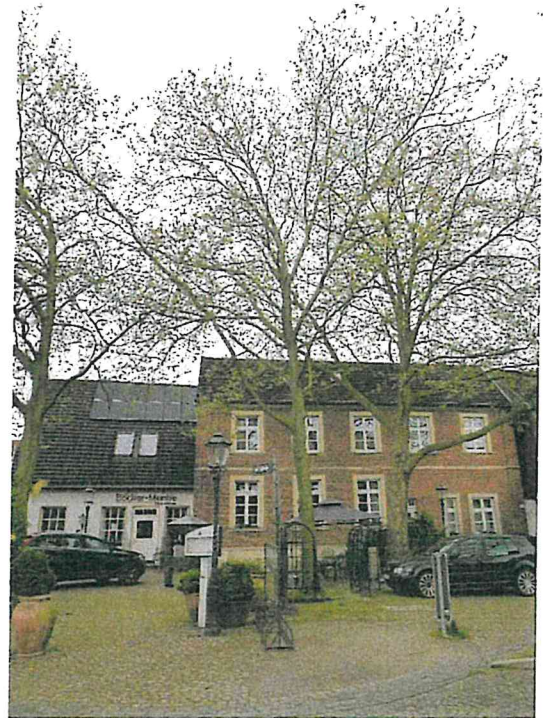
### Baum 3 (Platane)

Baumart: Platane (*Platanoides acerifolia*)

Baumhöhe: 12 m

Kronenbreite: 8m

Durchmesser in 1 m Höhe: 35 cm

Vitalitätsstufe: 0-1

Baum 3 steht in einer kleinen Baumscheibe vor dem Haus Kirchstraße 2. Der neue Straßenverlauf der Kurzen Straße läuft laut Entwicklungskonzept Variante 1B unmittelbar an Baum 3 entlang. Dieser Raum wird für die Erstellung der neuen Straße, bzw. als Arbeitsraum benötigt.

Baum 3 ist während der Durchführung der Baumaßnahmen nicht zu erhalten. Der Baum soll gefällt werden.

| Baum 3: | Fällung: | Baum steht im neuen Straßenkörper bzw. im Baubereich |

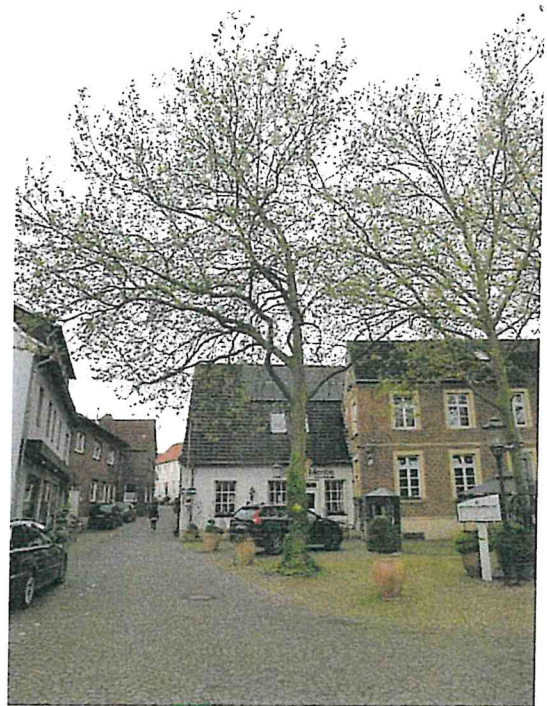
#### Baum 4 (Platane)

Baumart: Platane (*Platanoides acerifolia*)

Baumhöhe: 14 m

Kronenbreite: 9m

Durchmesser in 1 m Höhe: 35 cm

Vitalitätsstufe: 0-1

Baum 4 steht in einer kleinen Baumscheibe vor dem Haus Kirchstraße 2. Der neue Straßenverlauf der Kurzen Straße läuft laut Entwicklungskonzept Variante 1B durch den Standort von Baum 4. Dieser Raum wird für die Erstellung der neuen Straße benötigt.

Baum 4 ist während der Durchführung der Baumaßnahmen nicht zu erhalten. Der Baum soll gefällt werden.

| Baum 4: | Fällung: | Baum steht im neuen Straßenkörper bzw. im Baubereich |

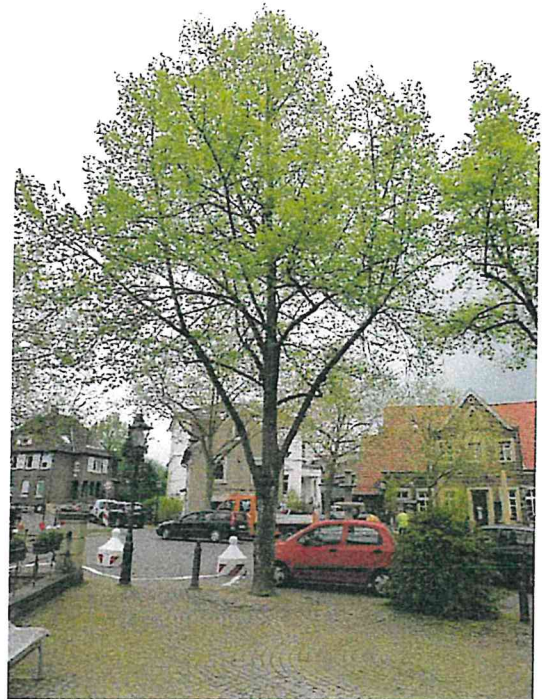
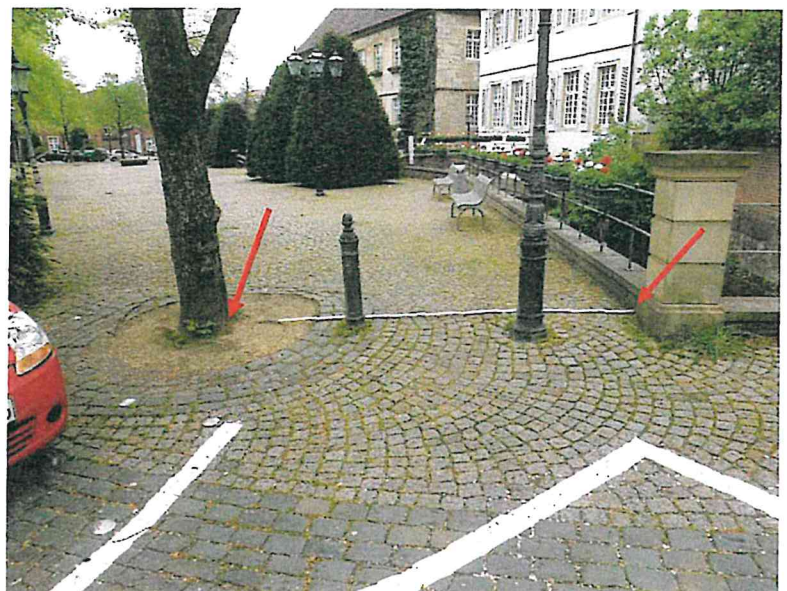
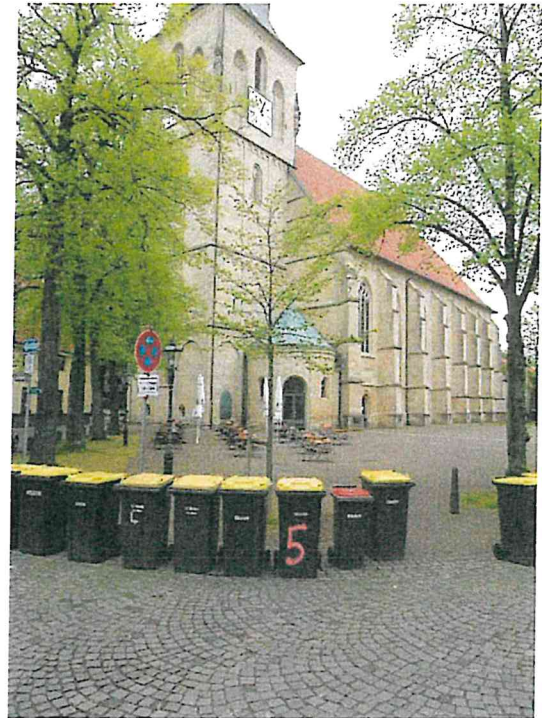
## Baum 5 (Linde)

Baumart: Linde (*Tilia spec.*)

Baumhöhe: 13 m

Kronenbreite: 8m

Durchmesser in 1 m Höhe: 35 cm

Vitalitätsstufe: 0-1

Baum 5 steht in einer kleinen Baumscheibe nordöstlich des aktuell offenen Nonnenbaches südlich des Stiftsplatzes. Der Standort liegt ca 3,3 m vom alten und neuen Ufer des Nonnenbaches entfernt. Während der Baumaßnahmen wird es wahrscheinlich möglich sein, weniger als 3,3 m

Bauraum zu beanspruchen, jedoch wird dabei massiv in den Wurzelraum eingegriffen. Dadurch ist die Vitalität und Standfestigkeit des Baumes stark beeinträchtigt. Eine Entnahme des Baumes fördert auch einen guten und kostengünstigen Baufortschritt.

Baum 5 ist während der Durchführung der Baumaßnahmen nicht zu erhalten. Der Baum soll gefällt werden.

Dieses Vorgehen fördert zudem eine einfachere und kostengünstigere Umsetzung der Baumaßnahme.

Ein neuer Baum kann an gleicher Stelle nach Fertigstellung der neuen Brücke gepflanzt werden. Ähnlich wurde bereits in der Baumreihe vor der Stiftskirche vorgegangen.

| Baum 5: | Fällung: | Der Baubereich greift zu stark in den Wurzelraum ein,<br>Neupflanzung nach Abschluss der Baumaßnahmen |

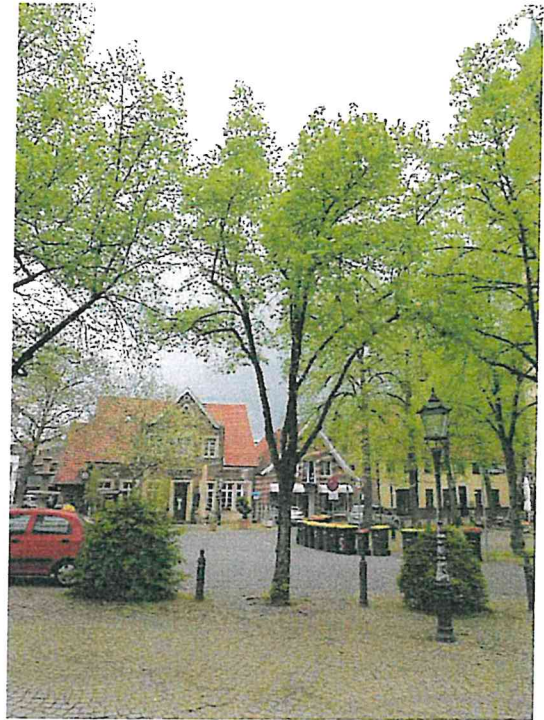
### Baum 6 (Linde)

Baumart: Linde (*Tilia spec.*)

Baumhöhe: 8 m

Kronenbreite: 6m

Durchmesser in 1 m Höhe: 30 cm

Vitalitätsstufe: 1-2

Baum 6 steht in einer kleinen Baumscheibe nordöstlich des aktuell offenen Nonnenbaches südlich des Stiftsplatzes. Der Standort liegt ca. 5 m von Baum 5 entfernt. Dieser Baum hat genügend Abstand zur Baustelle und dauerhaft erhalten werden. Wird die Baumaßnahme während der Vegetationszeit durchgeführt, ist auf eine ausreichende Bewässerung zu achten.

Baum 6 ist dauerhaft zu erhalten.

| Baum 6: | Erhalt: | ausreichend Abstand zur Baustelle, eventuell Bewässerung<br>während der Baumaßnahme |
