Erneuerung Roibartstraße, Nottuln
Ing.-Büro Gnegel GmbH, Sendenhorst

Erneuerung Roibartstraße in Nottuln

PLANUNG UND ABWICKLUNG VON VERKEHRSANLAGEN UND INGENIEURBAUWERKEN

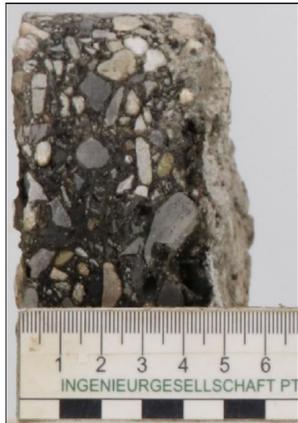
Projekt : 19-3327 - Bestandsuntersuchung Roibartstraße in Nottuln
Entnahmedatum : 16.08.2019
Entnahmestelle : St. 0+160
Bezeichnung : BK 4

Visuelle Ansprache					Straßenpech im Bindemittel					Maße [cm]		Erläuterungen
Material	Schicht zerfallen	Offenporigkeit	Rissbildung	fehlender Haftverbund	Optischer Befund *	Quantitativer Nachweis **	Σ PAK (EPA) [mg/kg]	Phenolindex [mg/l]	Verwertungsklasse	Einzelmaß	Summenmaß	
Asphalttragdeckschicht	-	x	-		negativ	negativ	n.n.	n.n.	A	4,9	4,9	[*] qualitativer Nachweis mittels Farbindikationsverfahren nach FGSV-Papier 27/2, Ausg. 2000
												[**] gemäß RuVA-StB 01 auf die Parameter PAK und Phenole
												[n.n.] nicht nachweisbar
												[n.e.] nicht eindeutig
Angrenzende ungebundene Schicht: Kies, Schlacke												
Kurzbewertung: Der Bohrkern ist frei von teerhaltigem Bindemittel. ** Die optischen Befunde auf Straßenpech wurden quantitativ bestätigt. ** Der Bohrkern weist Offenporigkeit auf. Der Bohrkern verfügt über Schichtenverbund Der Bohrkern weist keine auffällige Rissbildung auf

- Der Asphaltoberbau im gesamten Untersuchungsabschnitt wird durch die Bohrkern BK 1 bis BK 5 repräsentiert. Für die vorherrschende Verkehrsbeanspruchung (Belastungsklasse Bk 0,3) sind die ermittelten Gesamtstärken des Asphaltoberbaus zu gering ausgebildet.
- Die Asphaltsubstanz weist signifikante Schädigungen in Form von ausgeprägten Verformungen und Offenporigkeit auf. Die Asphaltsschichten in diesem Bereich sind nicht als Unterlage bei teilweisem Ersatz der Asphaltbefestigungen geeignet.
- Das durch die Rammkernbohrungen beprobte Material unterhalb der Asphaltbefestigung weist nicht durchgehend eine frostsichere und tragfähige Unterlage auf. Es sind erhöhte Feinanteile vorzufinden, sodass eine mittlere bis hohe Frostempfindlichkeit besteht.
- Die anstehenden Lehme und verlehmtten Sande in Erdplanumshöhe sind als Verdichtungswiderlager nur beding bis gar nicht geeignet.

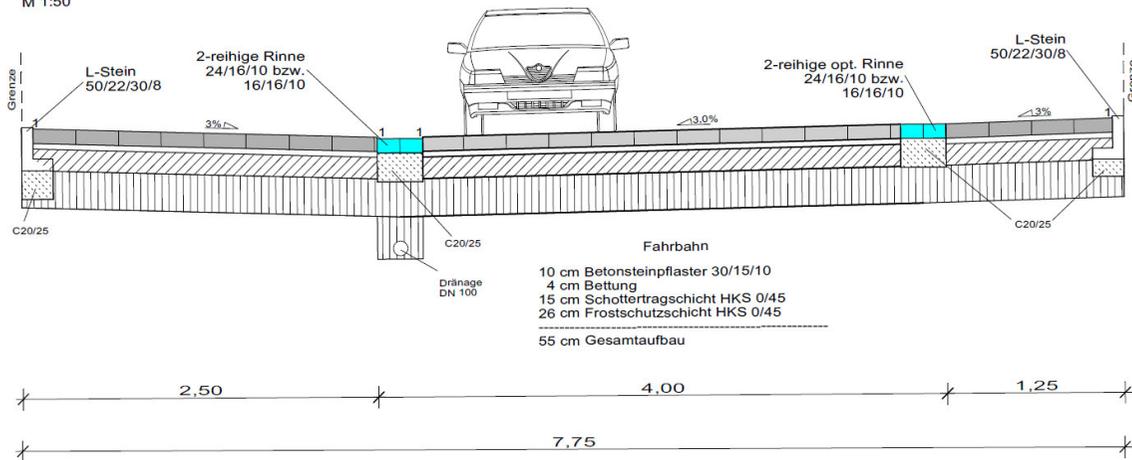
Regelquerschnitt A-A

Belastungsklasse Bk0,3
nach RStO Tafel 3, Zeile 1
M 1:50

Variante 1, Pflaster

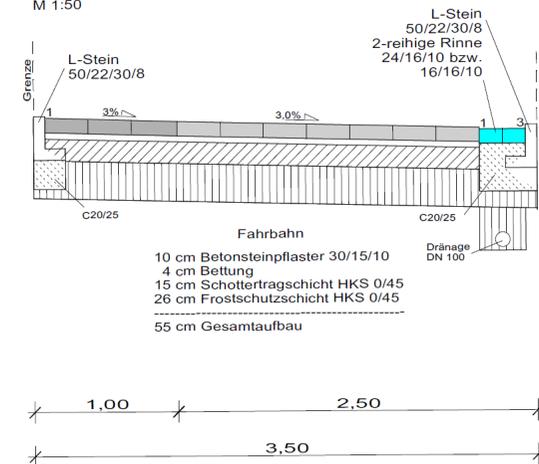
Regelquerschnitt B-B

Belastungsklasse Bk0,3
nach RStO Tafel 3, Zeile 1
M 1:50

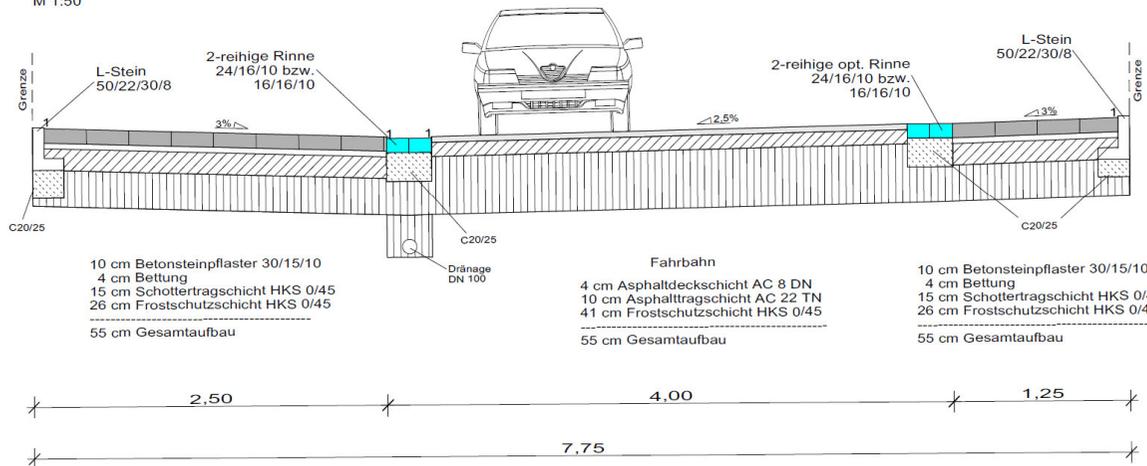
Regelquerschnitt A` - A`

Belastungsklasse Bk0,3
nach RStO Tafel 3, Zeile 1
M 1:50

Variante 2, Asphalt + Pflaster

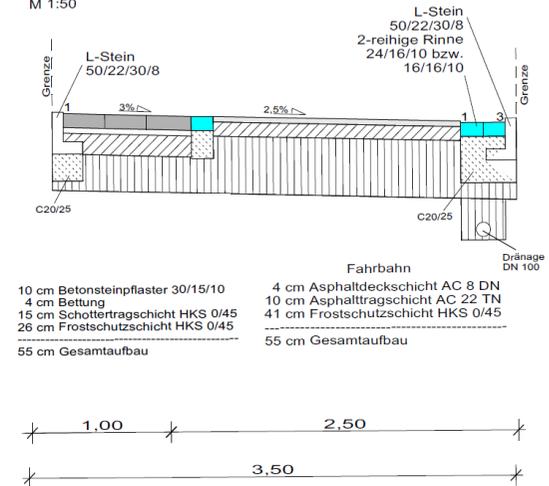
Regelquerschnitt B` - B`

Belastungsklasse Bk0,3
nach RStO Tafel 3, Zeile 1
M 1:50
