## Gutachten Nr.: 19-3325

**Projekt:** Baugebiet Appelhülsen  
in Nottuln

**Untersuchungs-  
auftrag:** Erweiterte Bestandsuntersuchung und  
Substanzbewertung

**Auftraggeber:** Gemeinde Nottuln  
Stiftsplatz 7-8  
48301 Nottuln

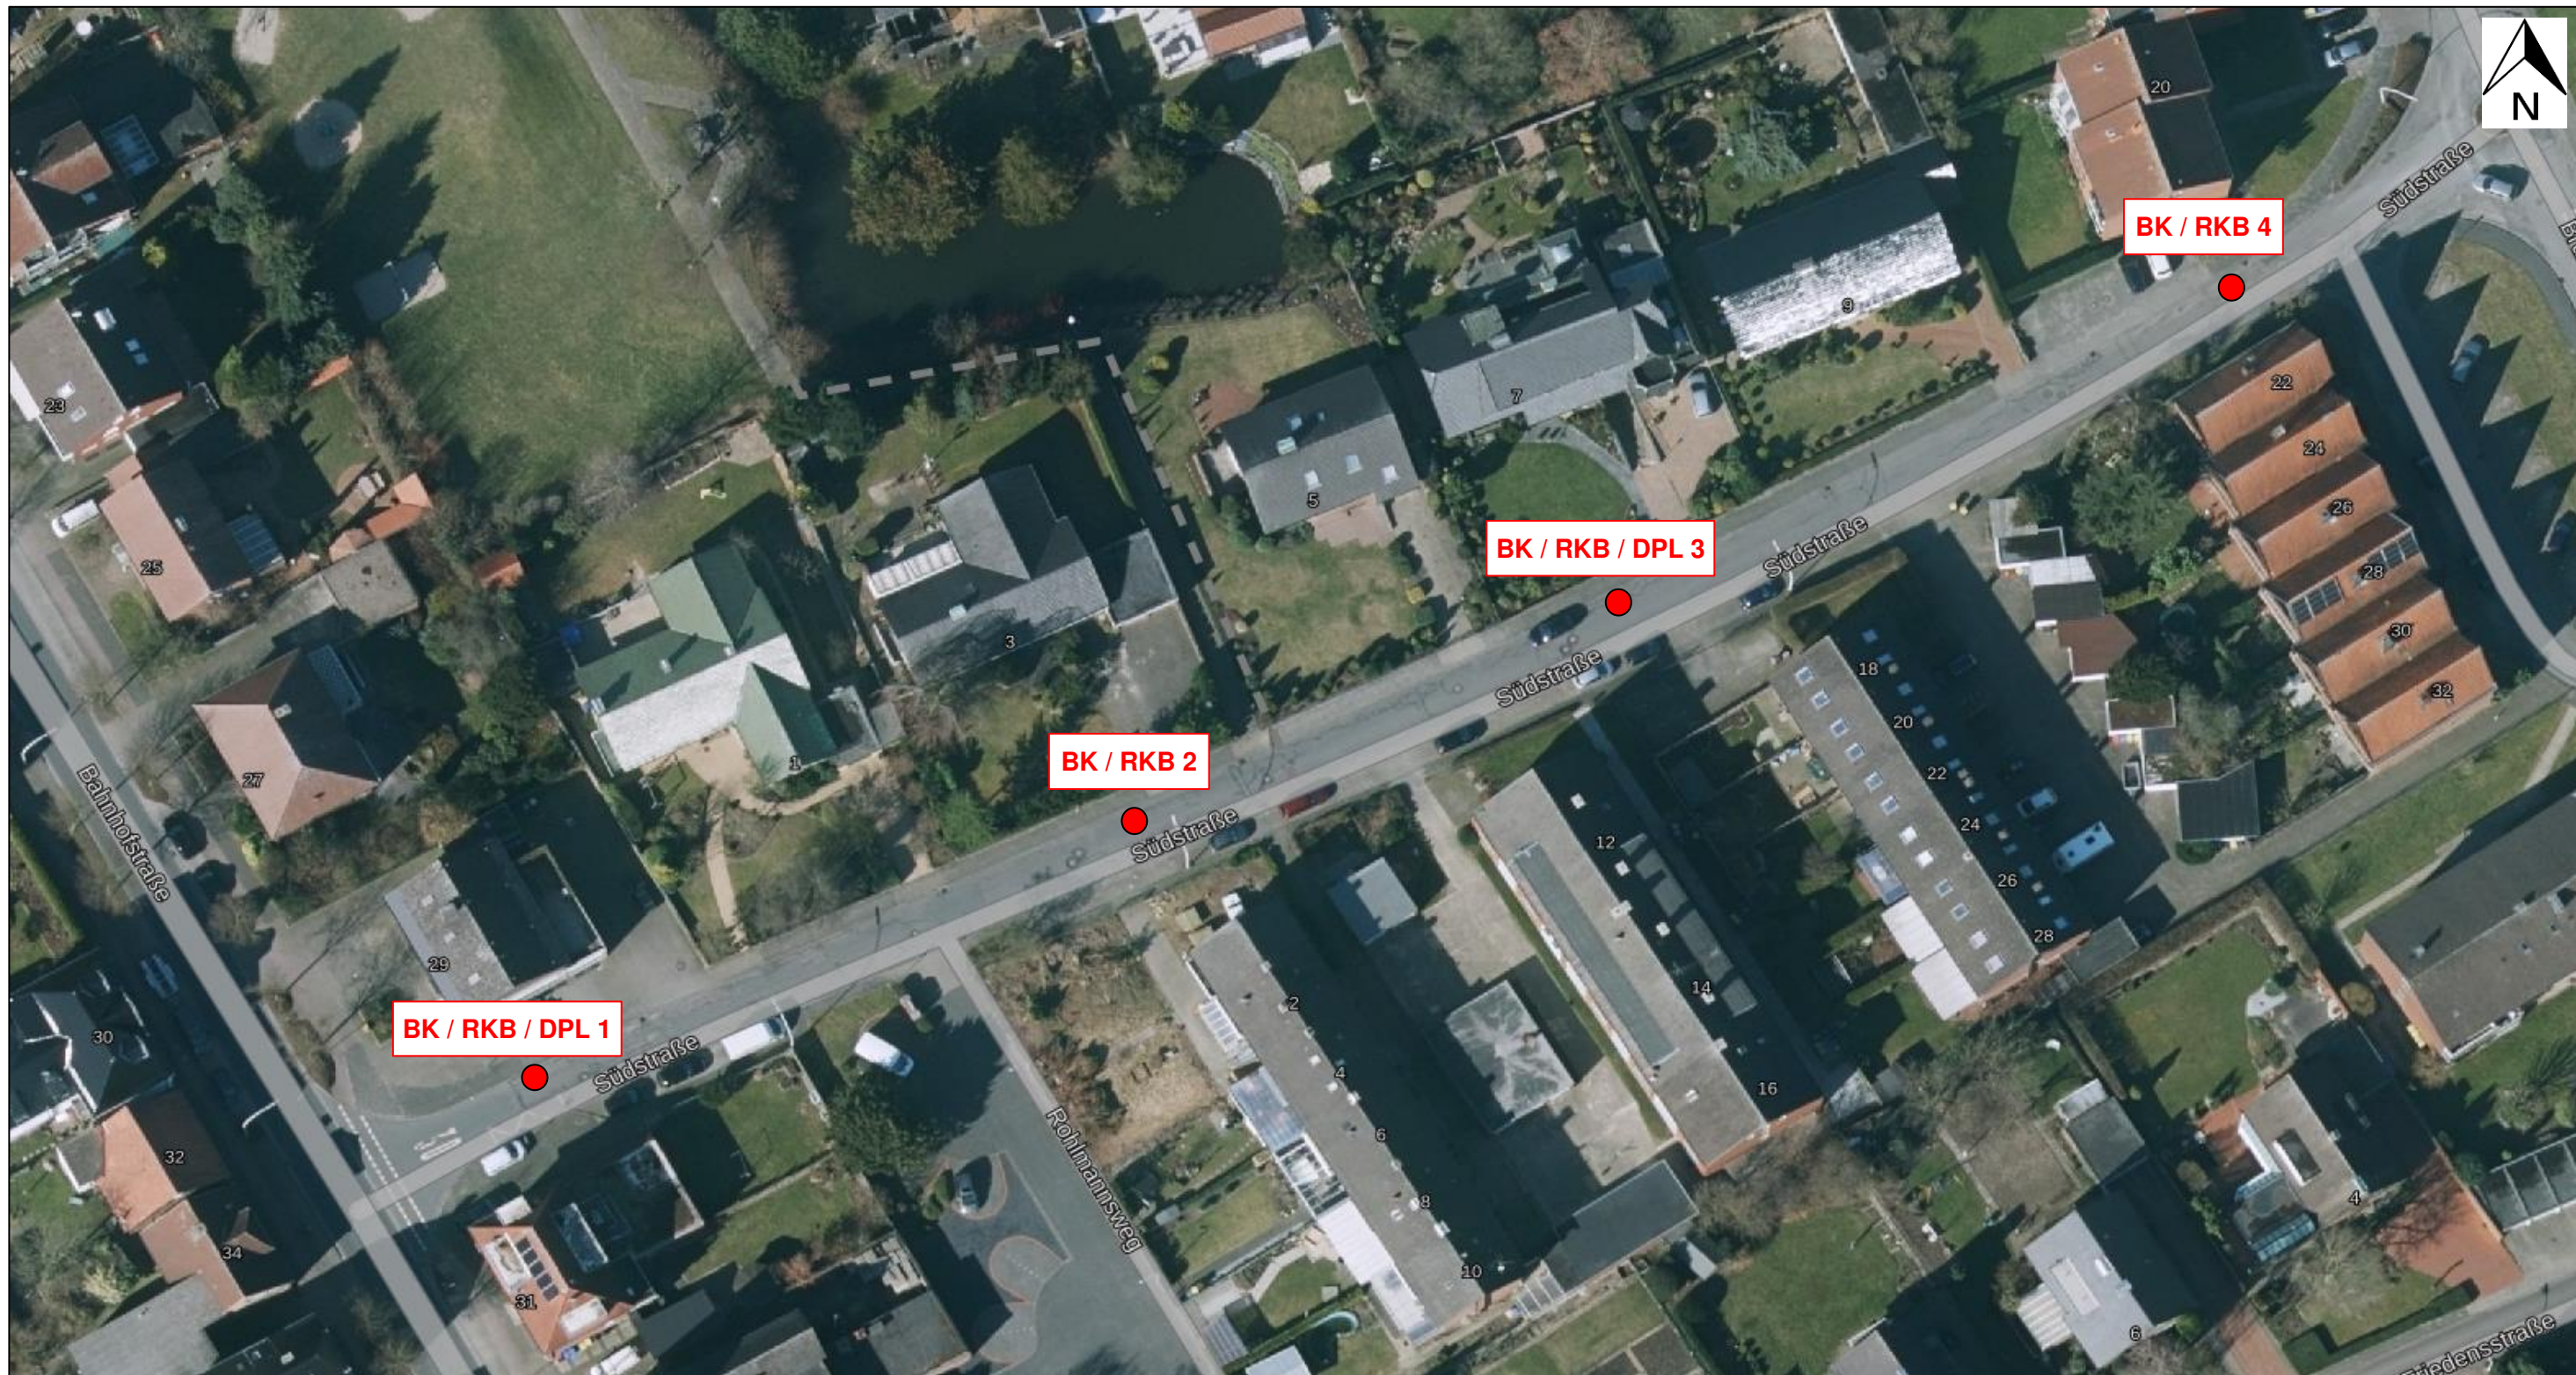
**Lageplan mit Untersuchungspunkten**

● **BK: Bohrkernentnahme**  
**RKB: Rammkernbohrung**  
**DPL: leichte Rammsondierung**

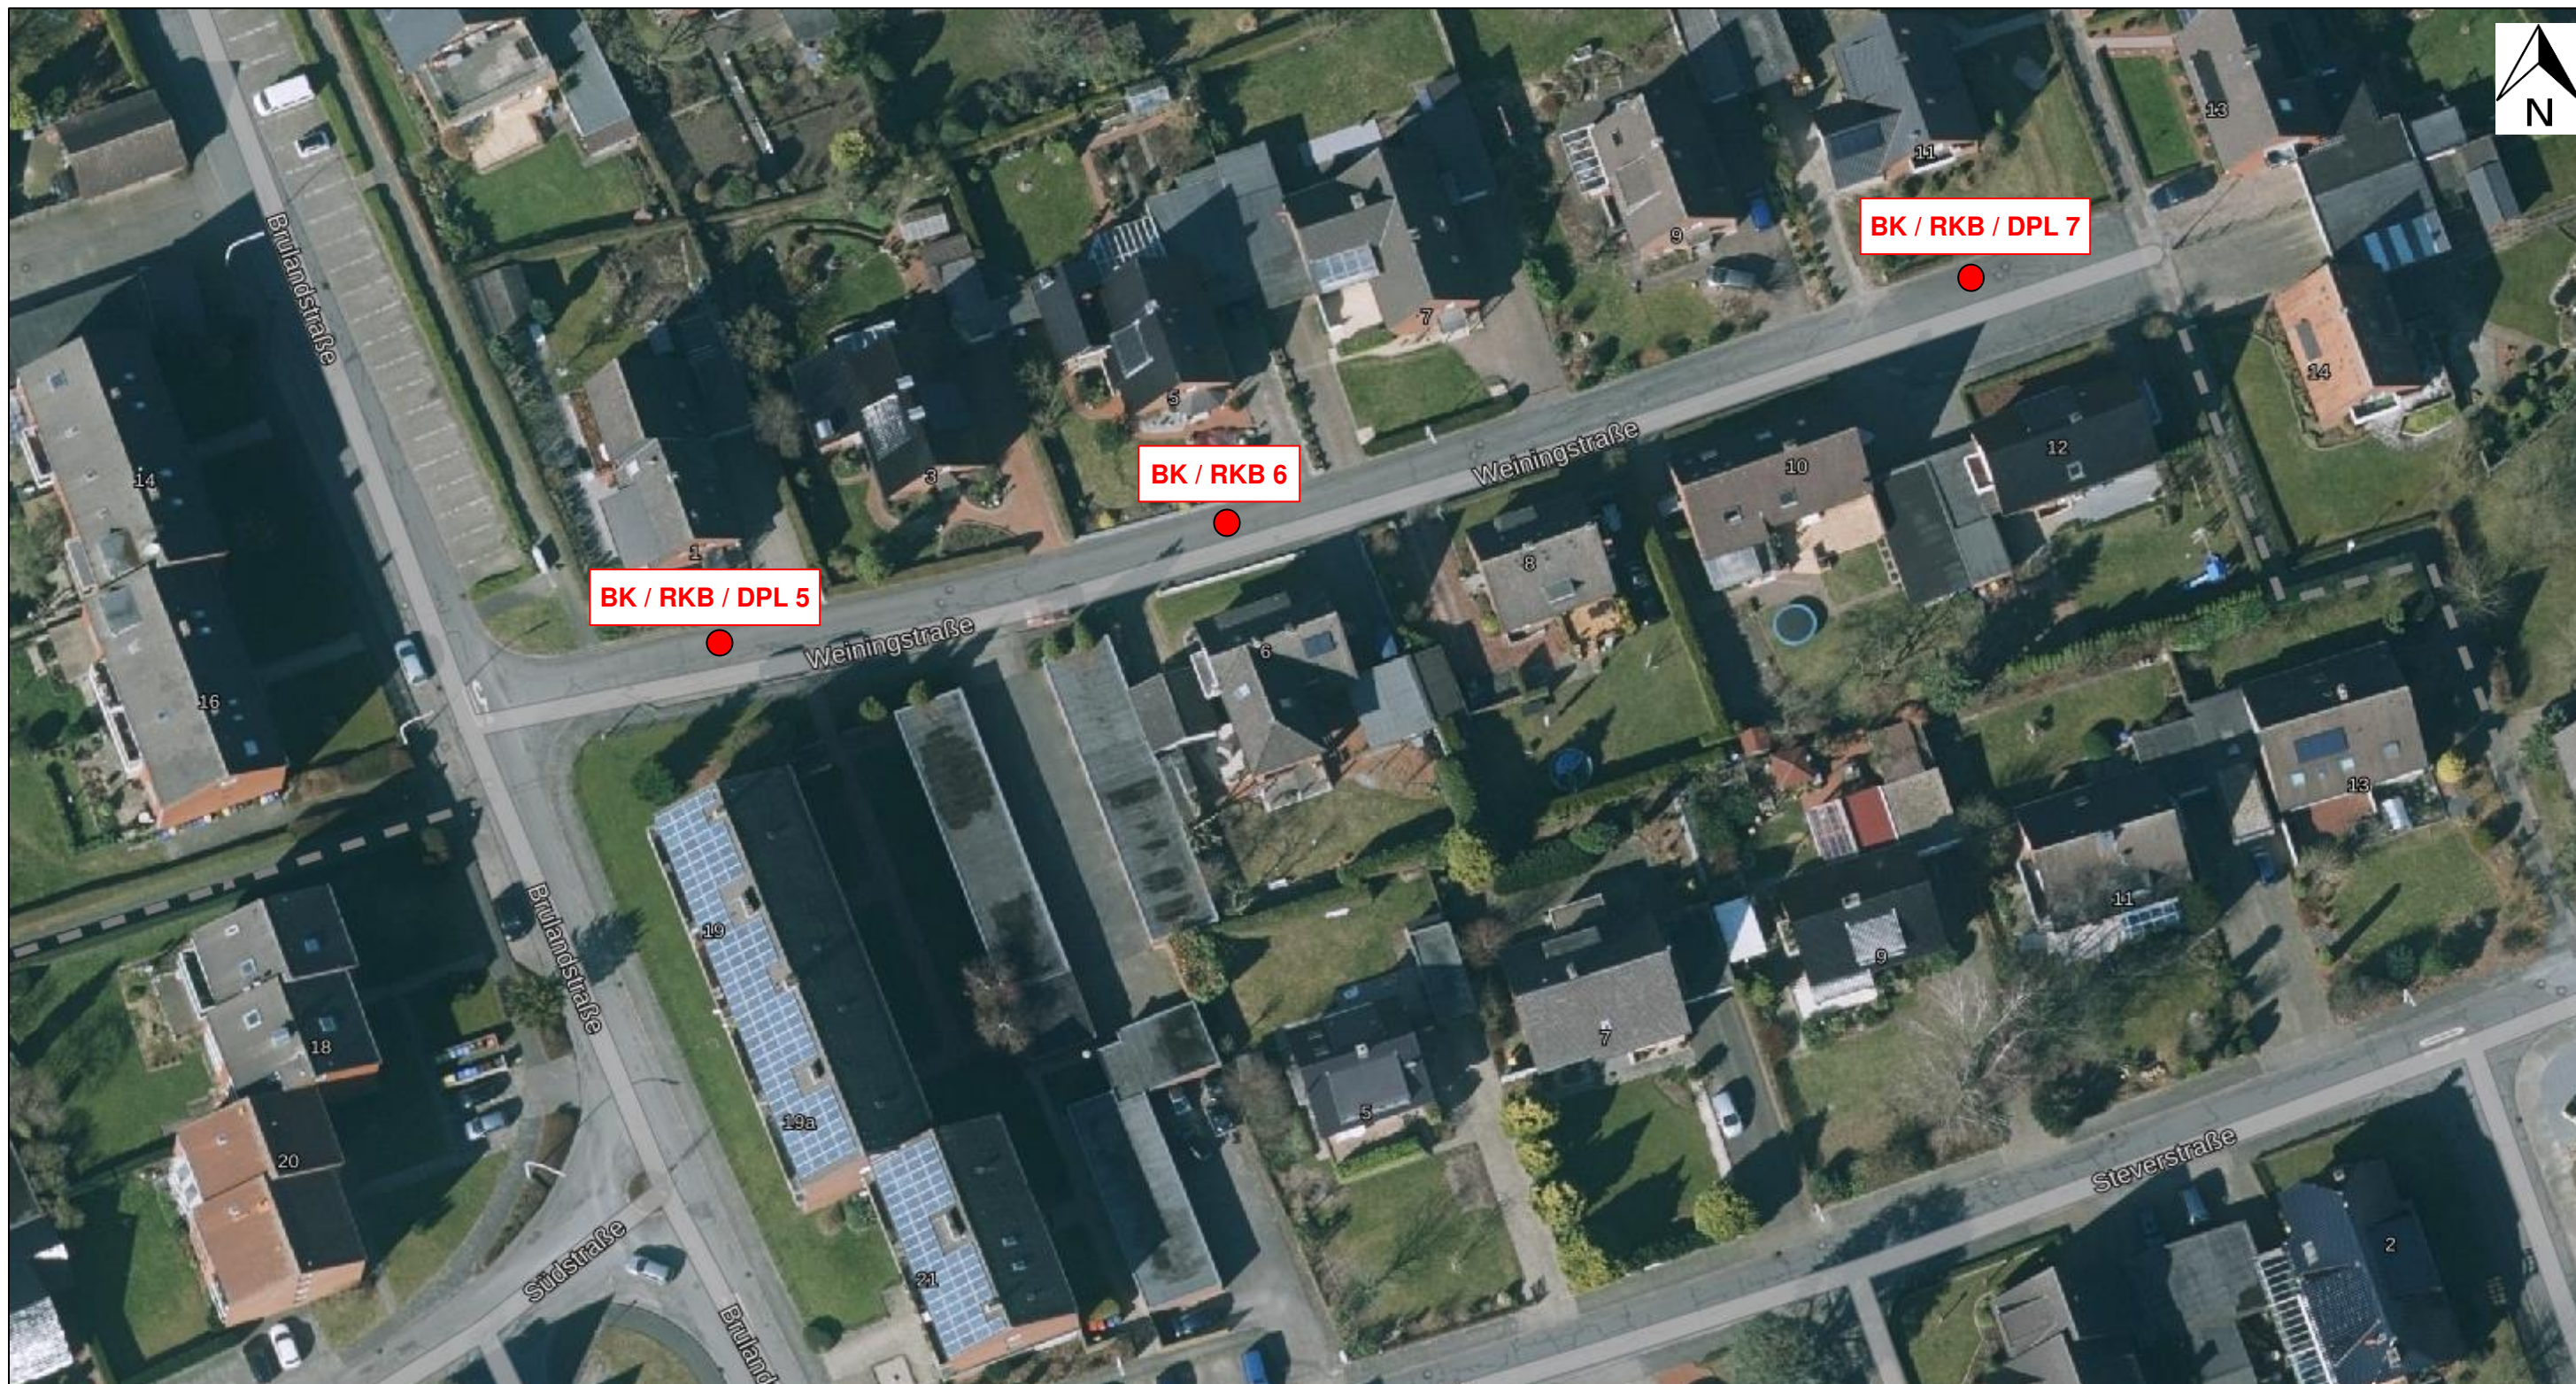
**Lageplan mit Untersuchungspunkten**

**BK: Bohrkernentnahme**  
**RKB: Rammkernbohrung**  
**DPL: leichte Rammsondierung**

BK / RKB / DPL 5  
BK / RKB 6  
BK / RKB / DPL 7

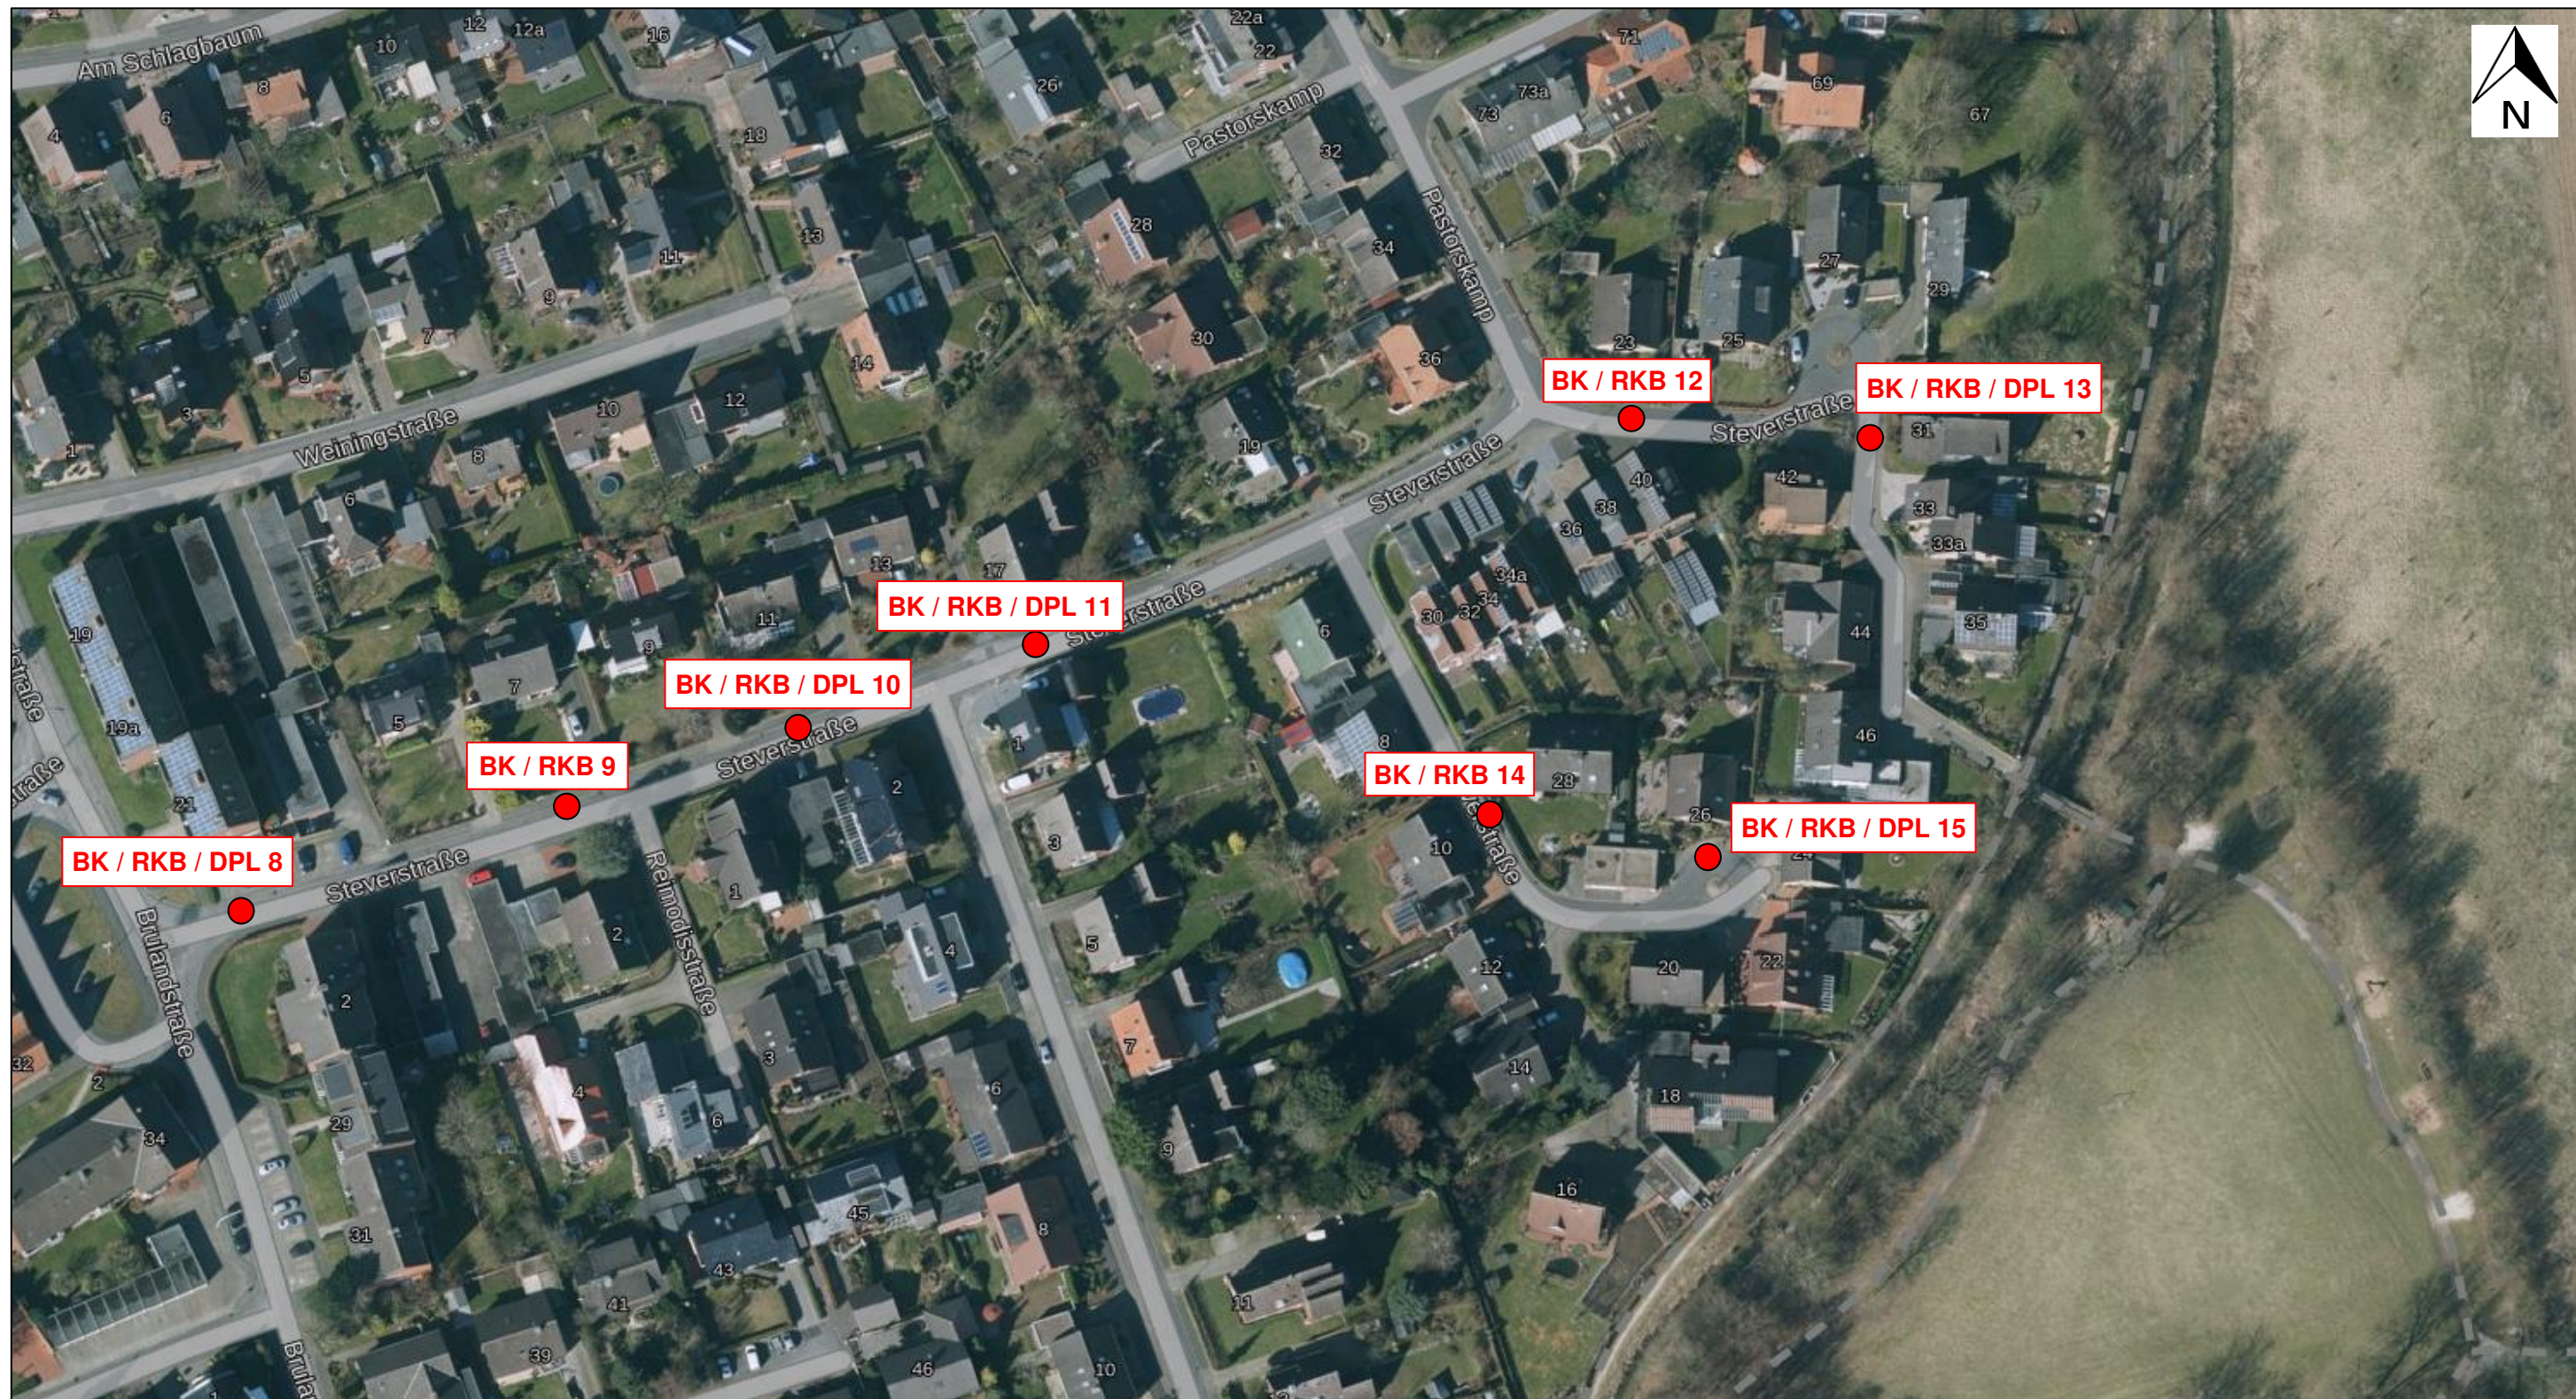
**Lageplan mit Untersuchungspunkten**

**BK: Bohrkernentnahme**  
**RKB: Rammkernbohrung**  
**DPL: leichte Rammsondierung**

BK / RKB / DPL 8  
 BK / RKB 9  
 BK / RKB / DPL 10  
 BK / RKB / DPL 11  
 BK / RKB 12  
 BK / RKB / DPL 13  
 BK / RKB 14  
 BK / RKB / DPL 15

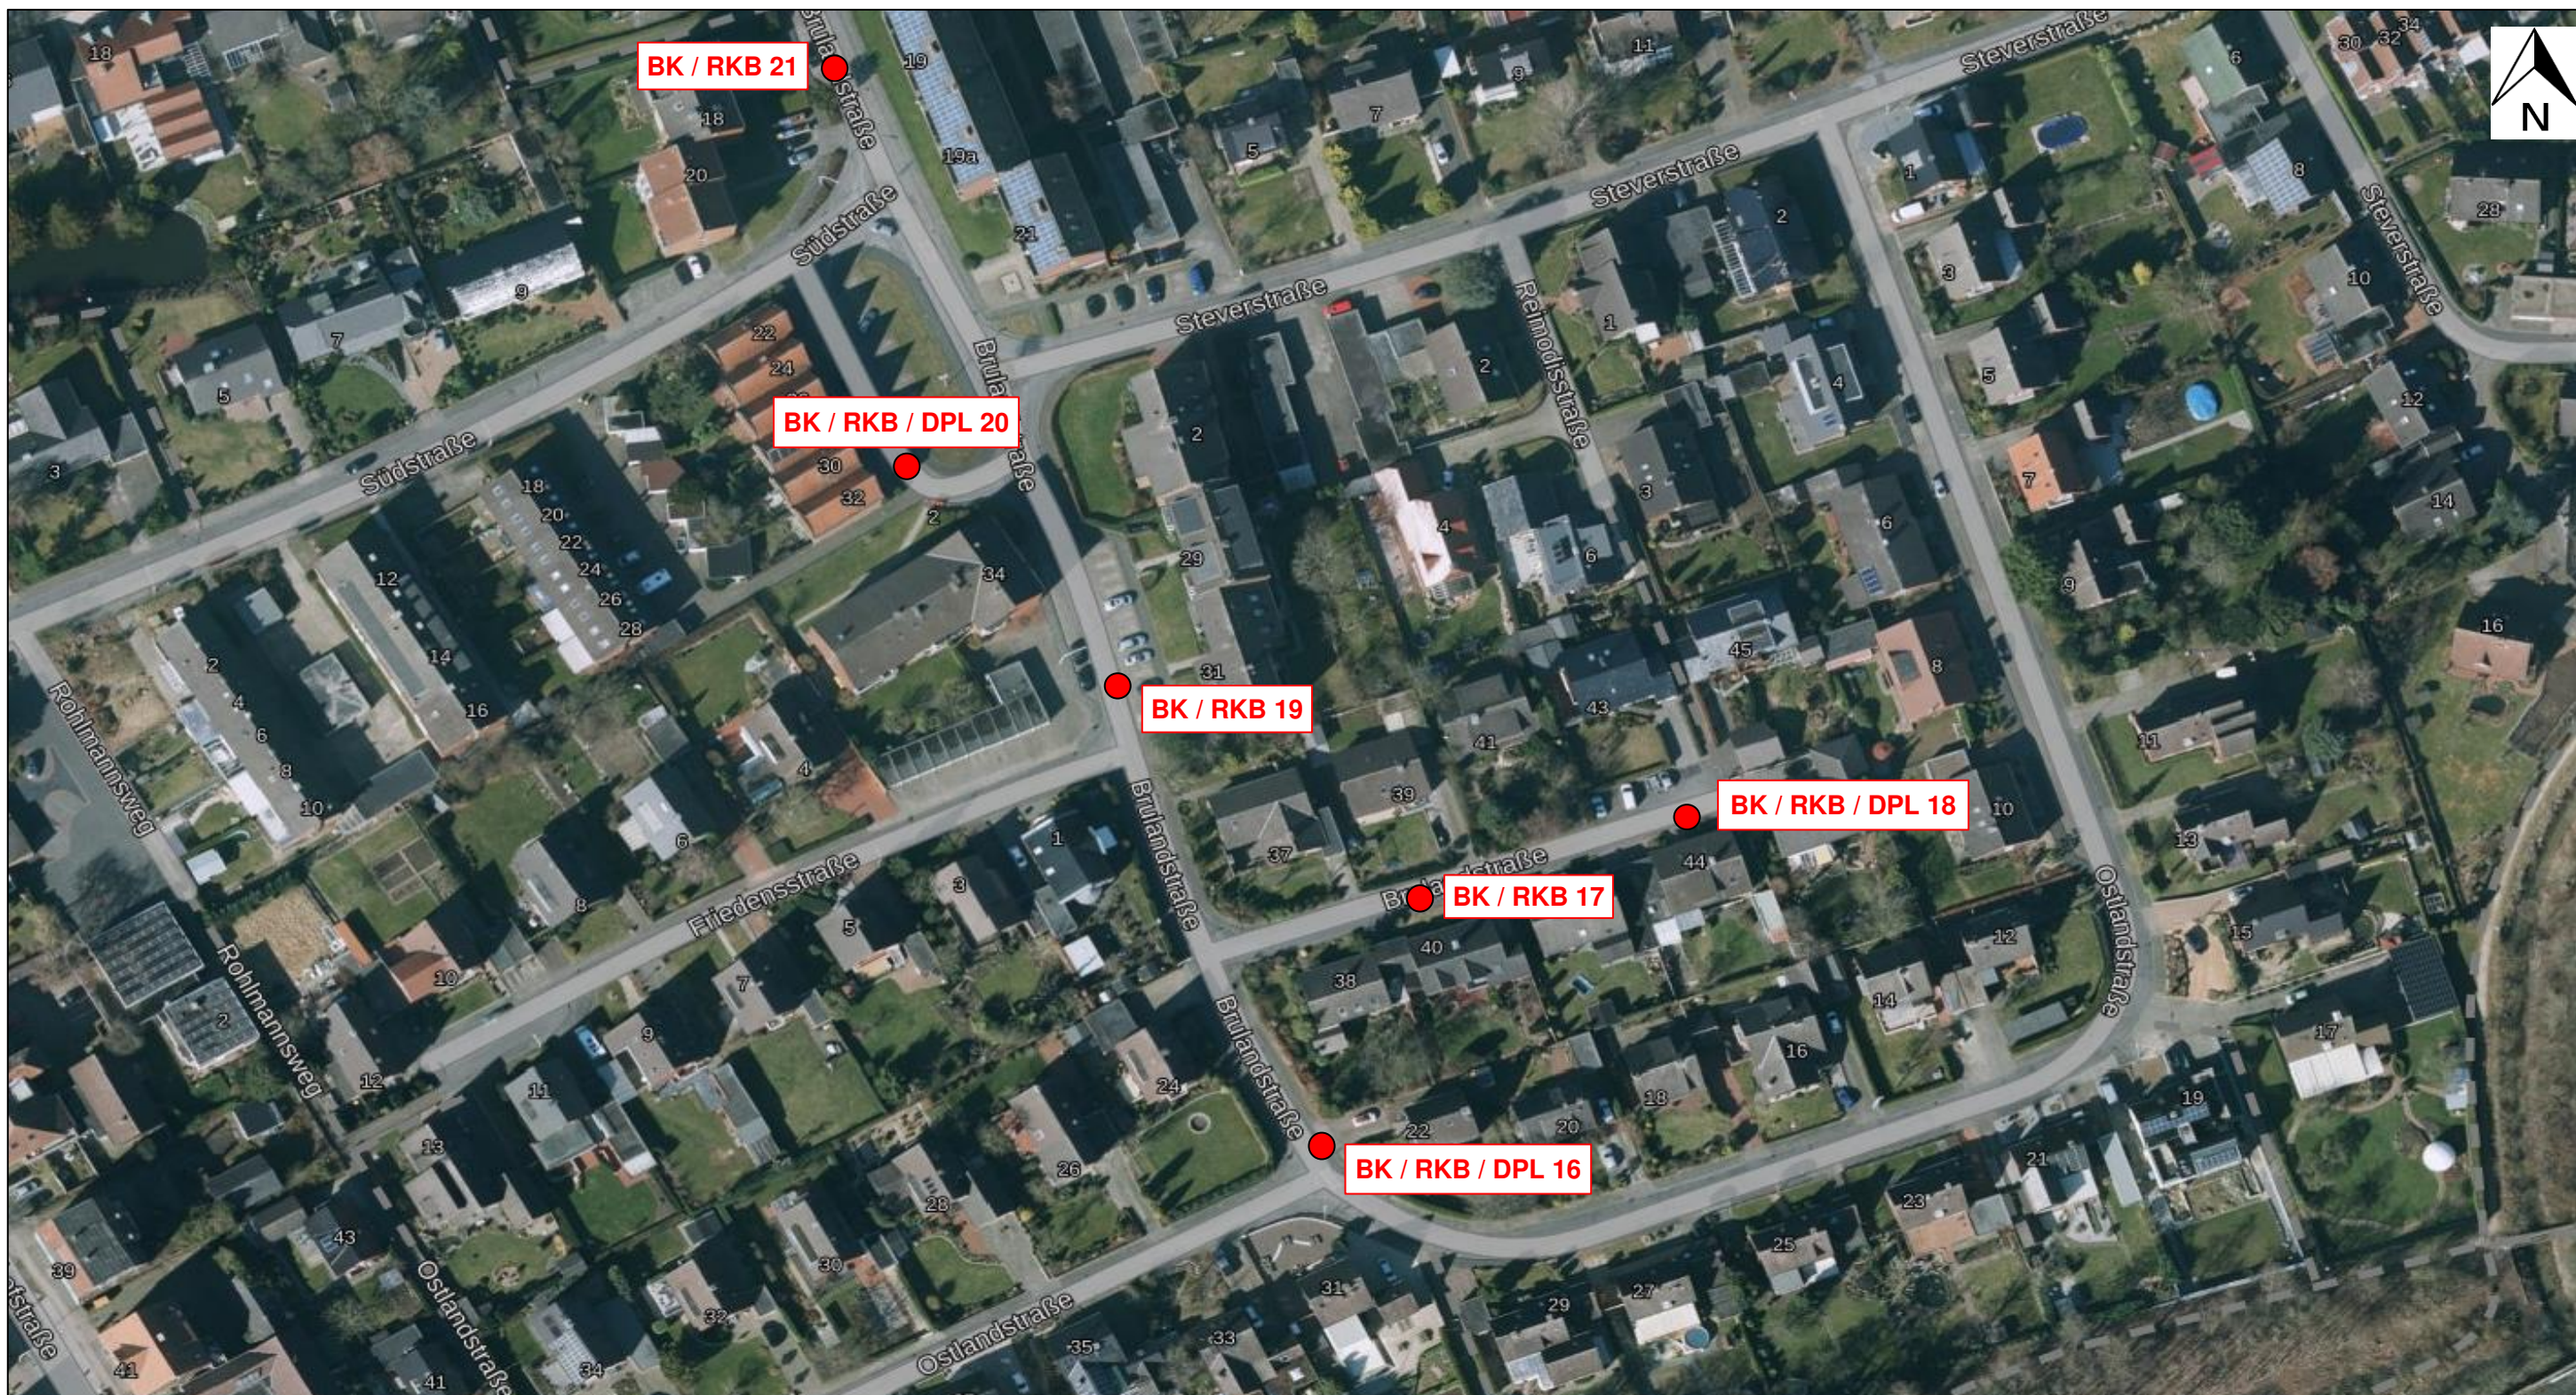
## Lageplan mit Untersuchungspunkten

**BK: Bohrkernentnahme**  
**RKB: Rammkernbohrung**  
**DPL: leichte Rammsondierung**

BK / RKB / DPL 16  
BK / RKB 17  
BK / RKB / DPL 18  
BK / RKB 19  
BK / RKB / DPL 20  
BK / RKB 21

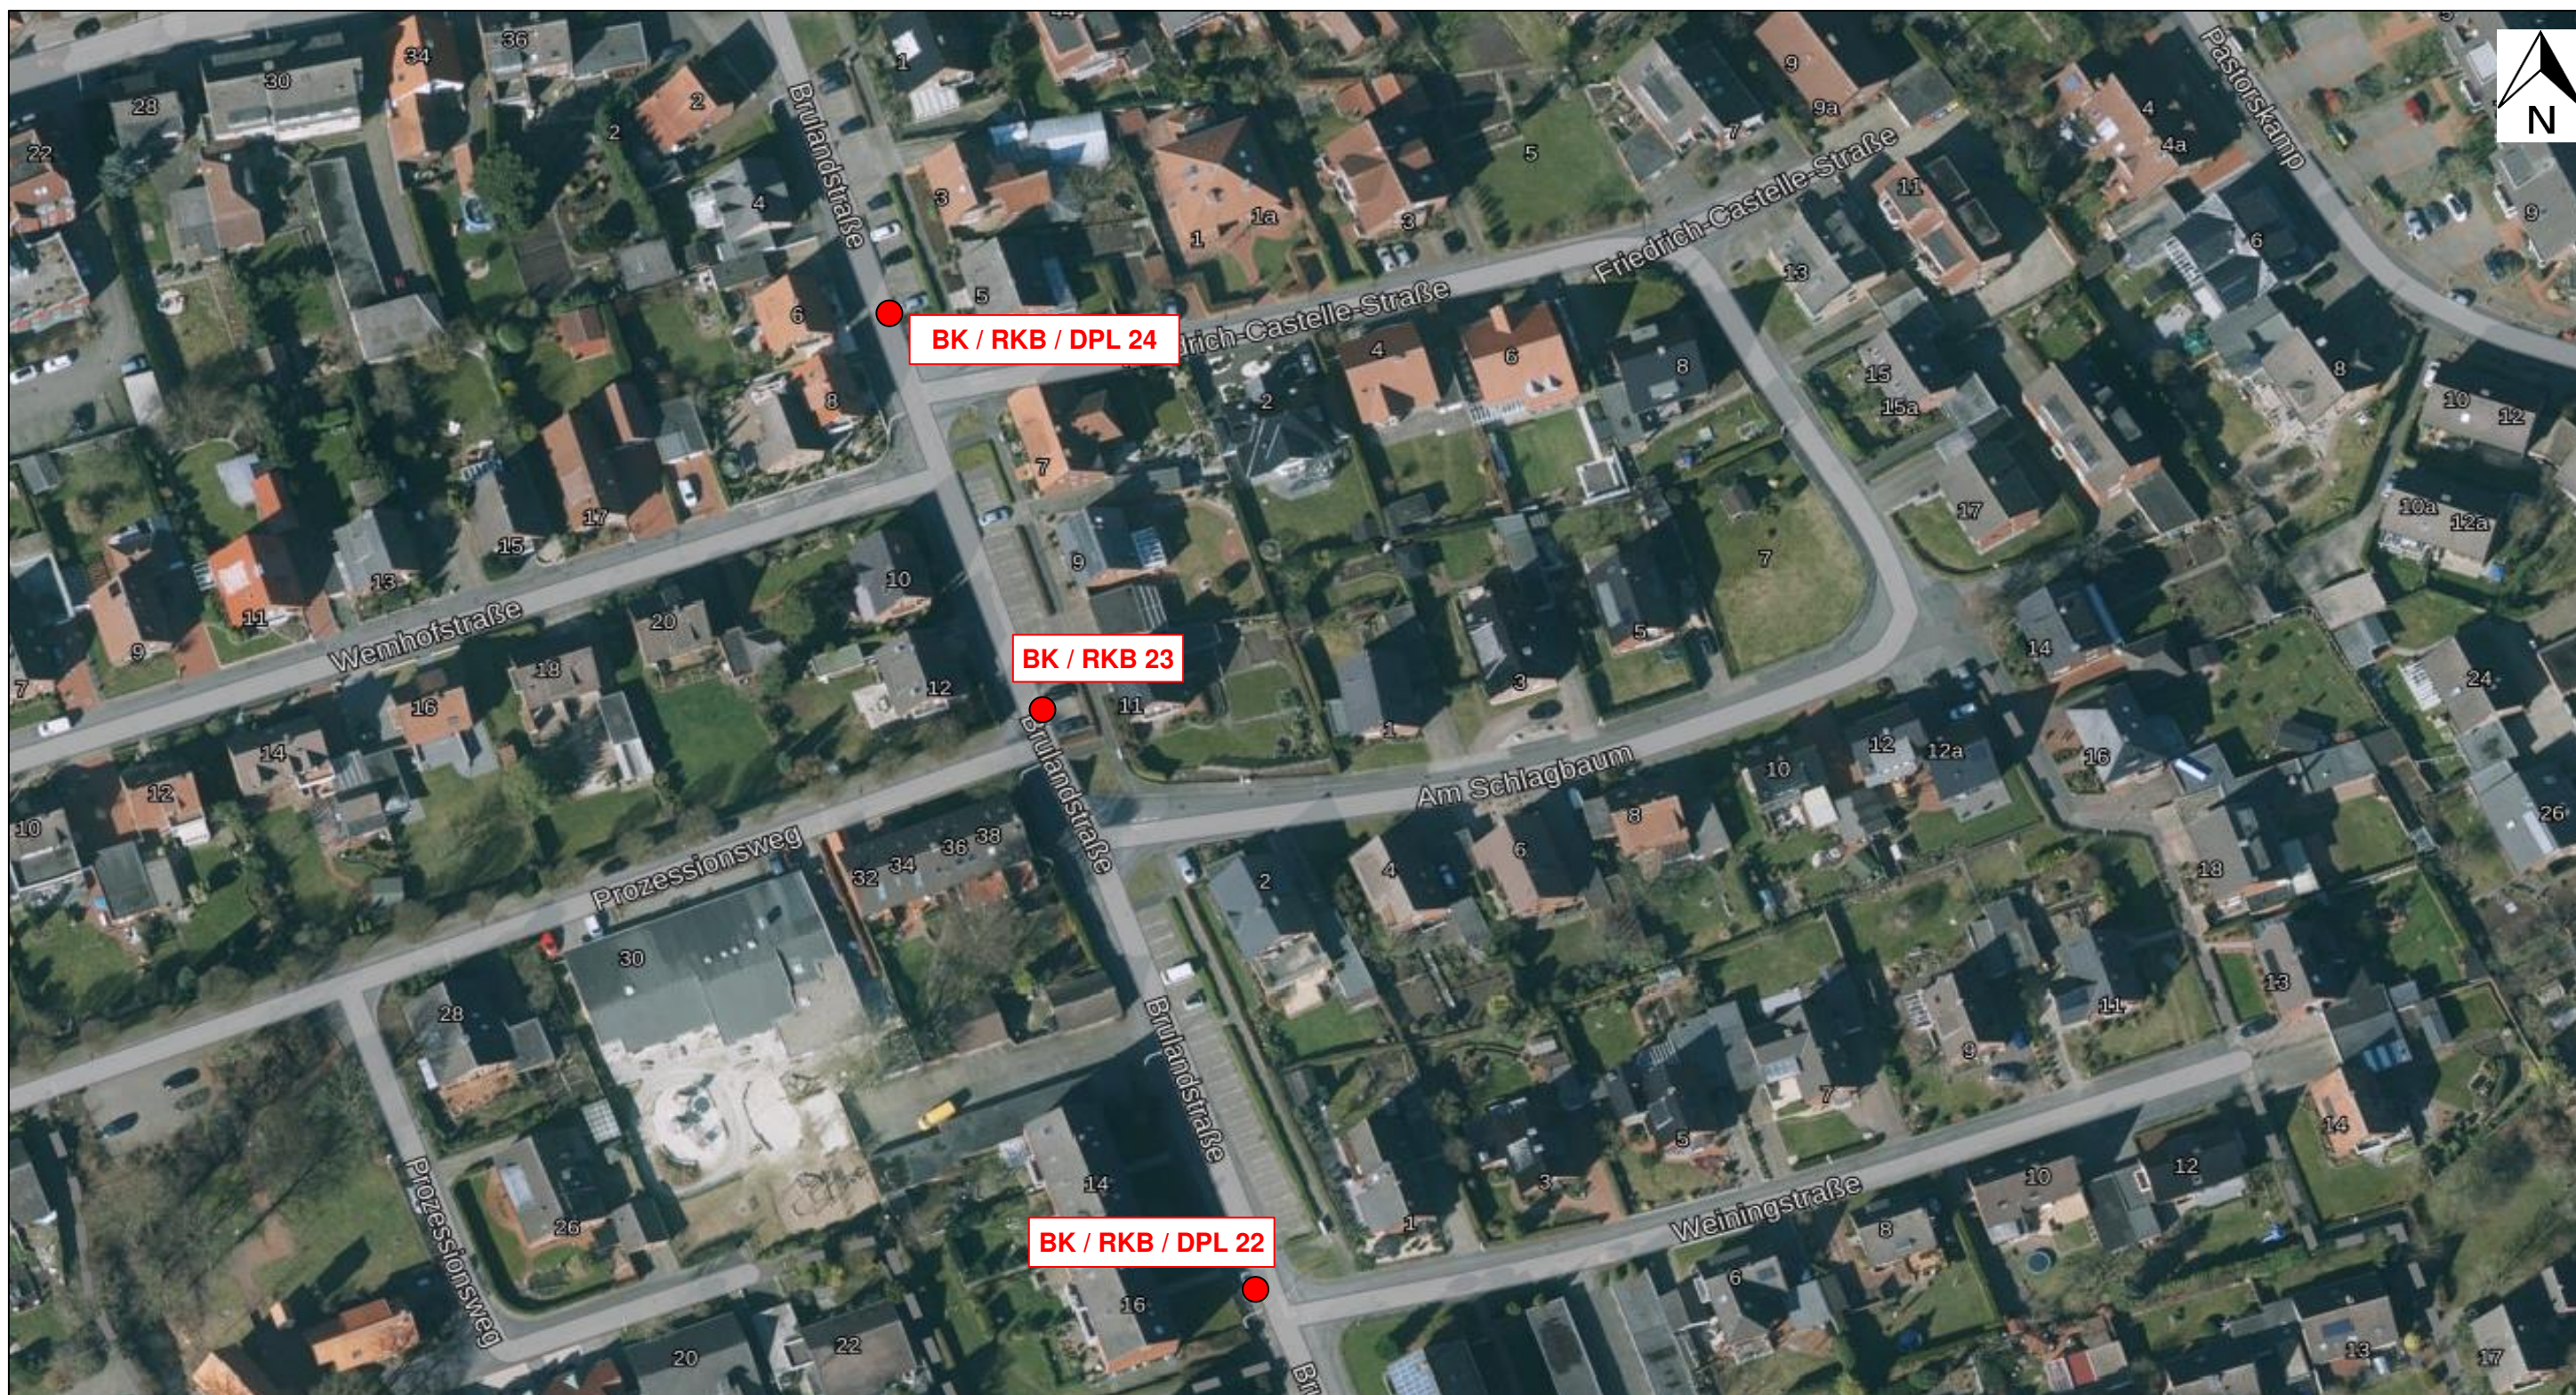
**BK: Bohrkernentnahme**  
**RKB: Rammkernbohrung**  
**DPL: leichte Rammsondierung**

BK / RKB / DPL 22  
BK / RKB 23  
BK / RKB / DPL24
