**Sporthalle Nottuln, Rudolf-Harbig-Straße, 48301 Nottuln - Bestandsanalyse -**

**3. Bestandsanalyse**

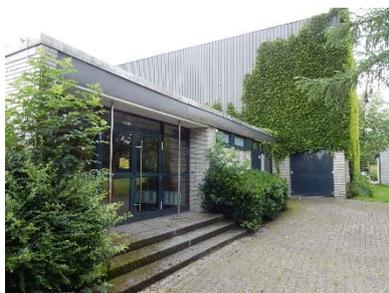
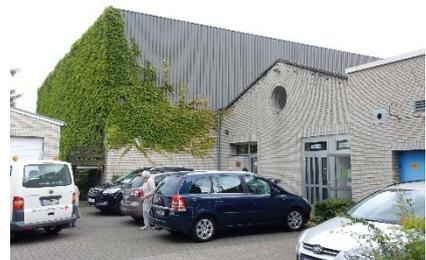
Die Außenhaut der Fassadenflächen besteht überwiegend aus Klinkermauerwerk. Es wurde keine Luftschicht und keine Dämmung eingebracht.

Der Verblender ist an zahlreichen Stellen, speziell im unteren Bereich, durchfeuchtet und zeigt ausgewaschene und z.T. ausgebrochene Fugen, an einigen Stellen sind Risse festzustellen. Die Dachrandverkleidung ist stark korrodiert und hinterlässt Schmutzspuren auf der Fassade. Z.T. fehlen Klinkersteine im Sockelbereich.

In der Kostenschätzung sind die Kosten für den Abbruch der Klinkerfassade und das Aufbringen eines Wärmedämmverbundsystems berücksichtigt.

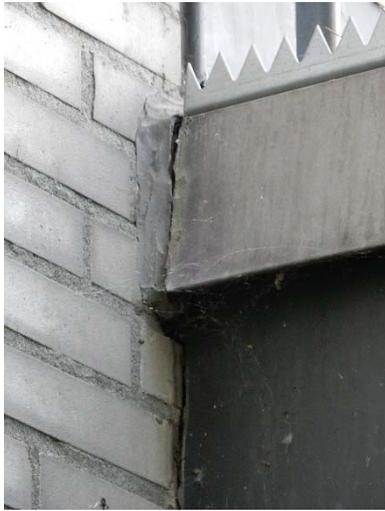
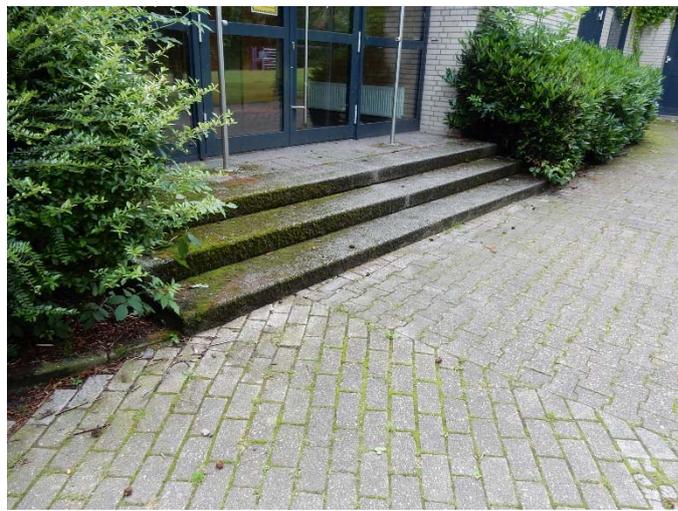
Durch das neue „Dämmpaket“ können Anschlüsse zu Nachbargebäuden, Dachränder Fensterleibungsbereiche, Treppenanlagen, Lüftungsgitter in der Fassade und Schächte, etc. nicht mehr bestehen bleiben. Diese sind den neuen Fassaden-Maßen und Detailausbildungen anzupassen.

Die neue Wärmedämmung muss bis mind. 50 cm unterhalb des Erdreichs an die Fassade montiert werden, um Wärmebrücken im Sohlenbereich zu vermeiden (Wärmeschutz erdberührter Bauteile).

Hierzu muss umlaufend, um das Gebäude herum, ein entsprechender Graben ausgeschachtet werden.

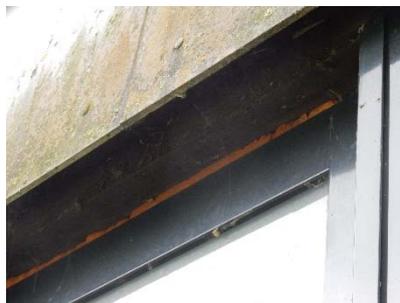
Z.T. sind die Sturzwinkel korridiert, offene Montageschaumfugen ersichtlich.

Insbesondere aufgrund konstruktiver und energetischer Erfordernisse müssen die Bestandsfenster speziell in den Leibungsbereichen der neuen wärmedämmten Fassade angepasst werden. Dieses ist in zahlreichen Bereichen nicht möglich (Leibungsbereiche, zu geringe Breiten der Fensterprofile, um neue Wärmedämmungsstärken konstruktiv zu überdecken).

Die oberen Leibungsbereiche sind nach Entfernen der Dachrandverkleidung zu überprüfen und ggfls. zu sanieren, bzw. neu zu detaillieren.

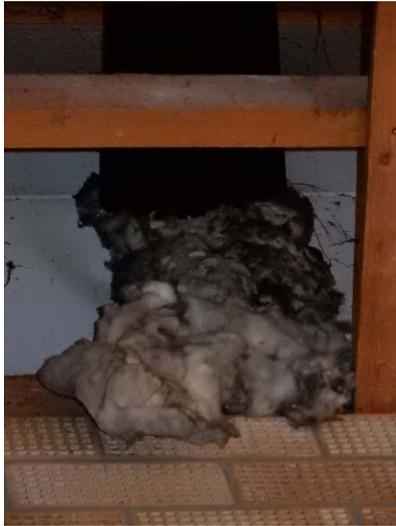
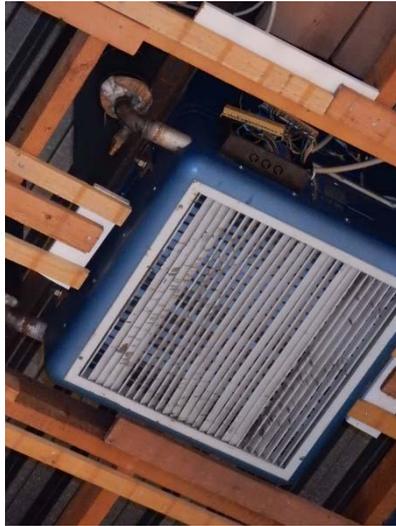
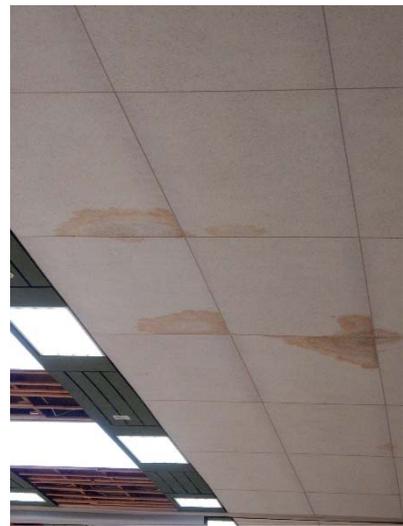
Das Dach verfügt über keine Notabläufe.  
In der Zwischendecke sind nicht Richtlinien-konform verlegte Installationen ersichtlich.  
Im Bereich des aufgehenden Außenmauerwerks sind Ablösungen der Wärmedämmung und Feuchtespuren festzustellen. Es sind zahlreiche Wärmebrücken vorhanden.  
Das gesamte Dach ist zu sanieren.

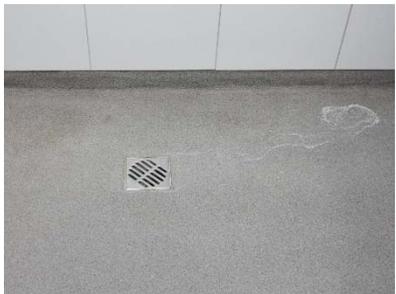
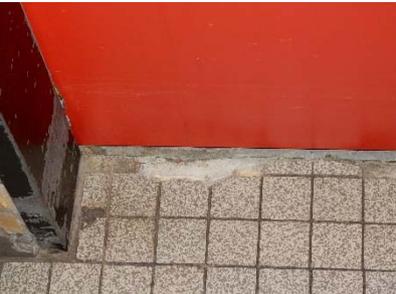
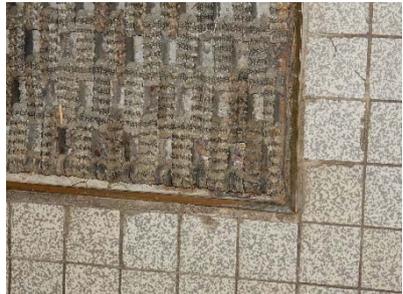
**3.2.5. Bodenbeläge**

Der Bodenbelag der Duschbereiche ist im Rahmen der letzten Sanierung erneuert worden. Ansonsten sind im Fliesenbelag zahlreiche Abplatzungen, Fehlstellen und Ausbesserungen ersichtlich. Eine Grundsaniierung wird empfohlen.
