Sanierung Brulandstraße, Appelhülsen  
Ing.-Büro Gnegel GmbH, Sendenhorst

# Sanierung Brulandstraße in Appelhülsen

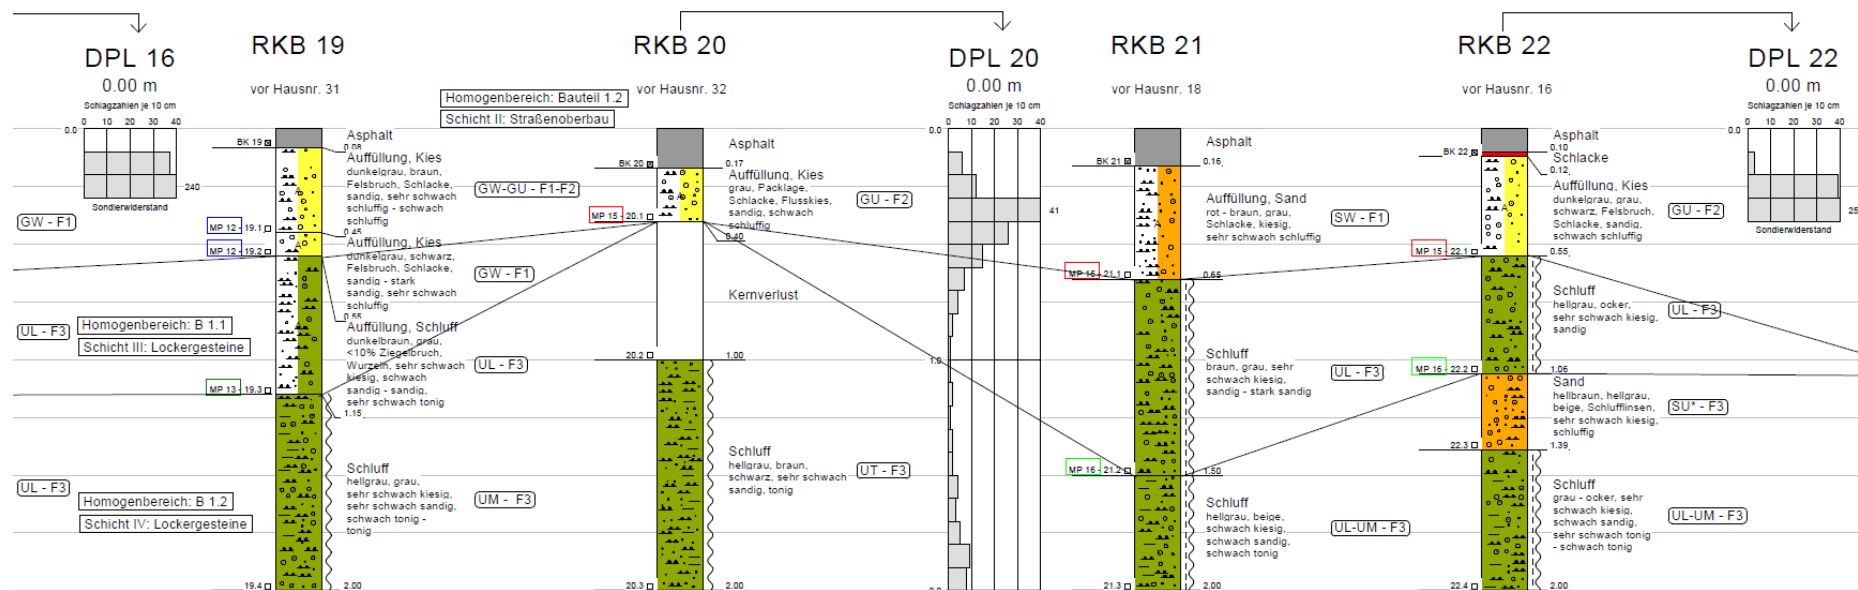
# Sondierungen Nord

Die ungebundenen Einbaulagen unterhalb der Asphaltsschichten weisen bei allen Entnahmestellen BK/RKB 16 bis 24 eine ausreichende Frostsicherheit auf, sodass die Unterlage erhalten bleiben kann.

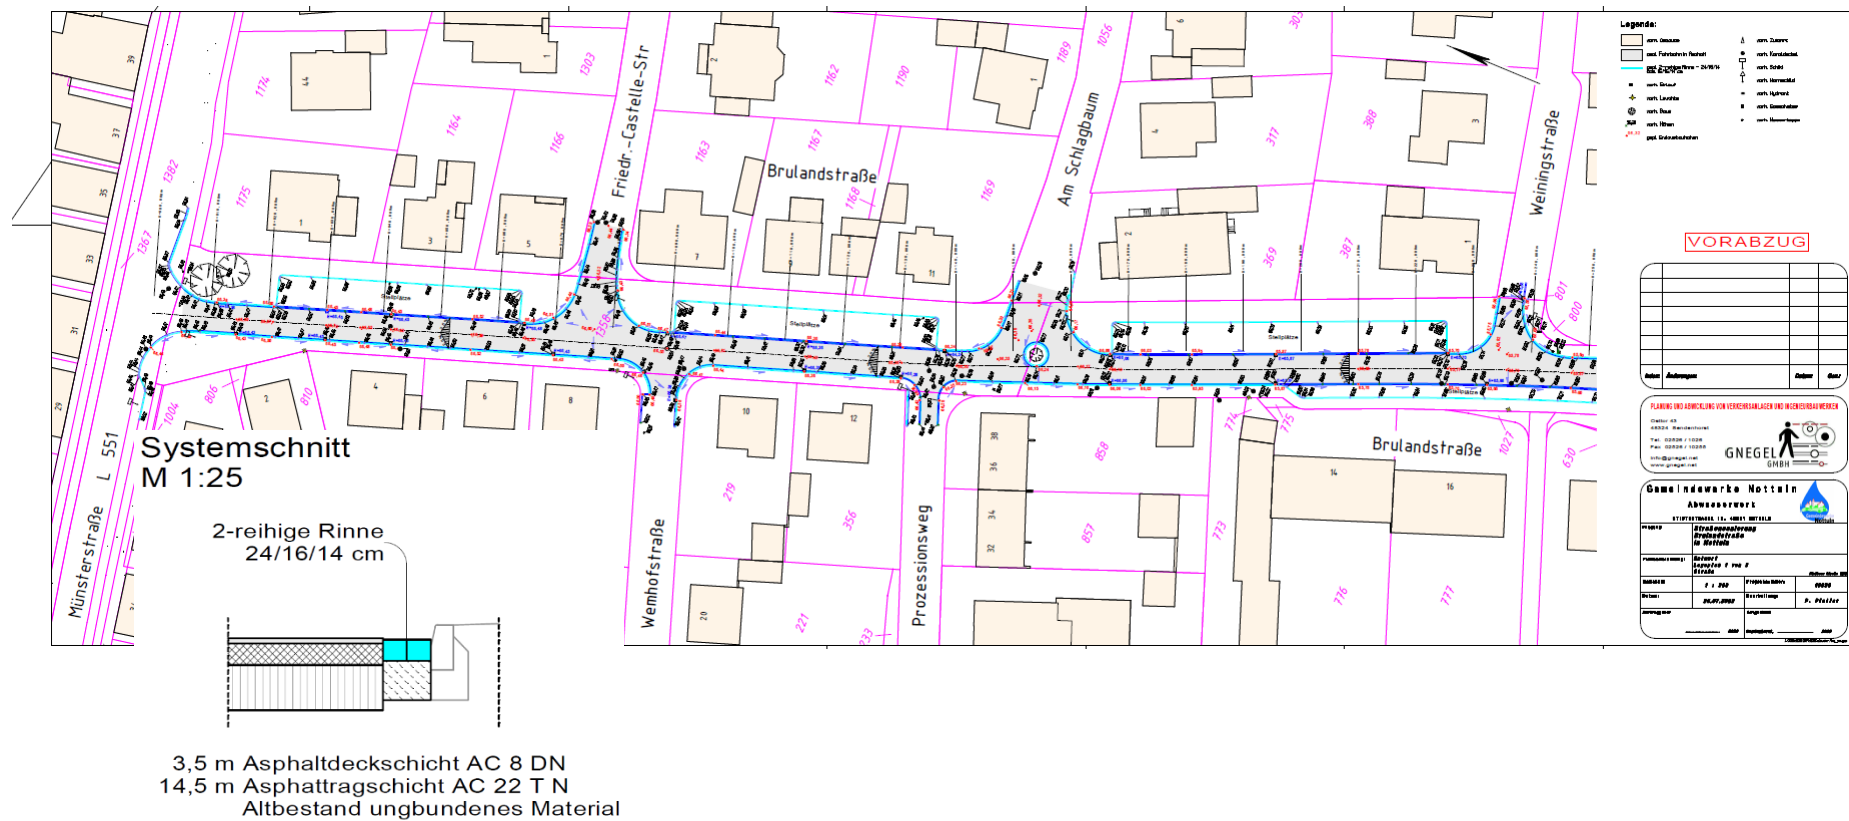
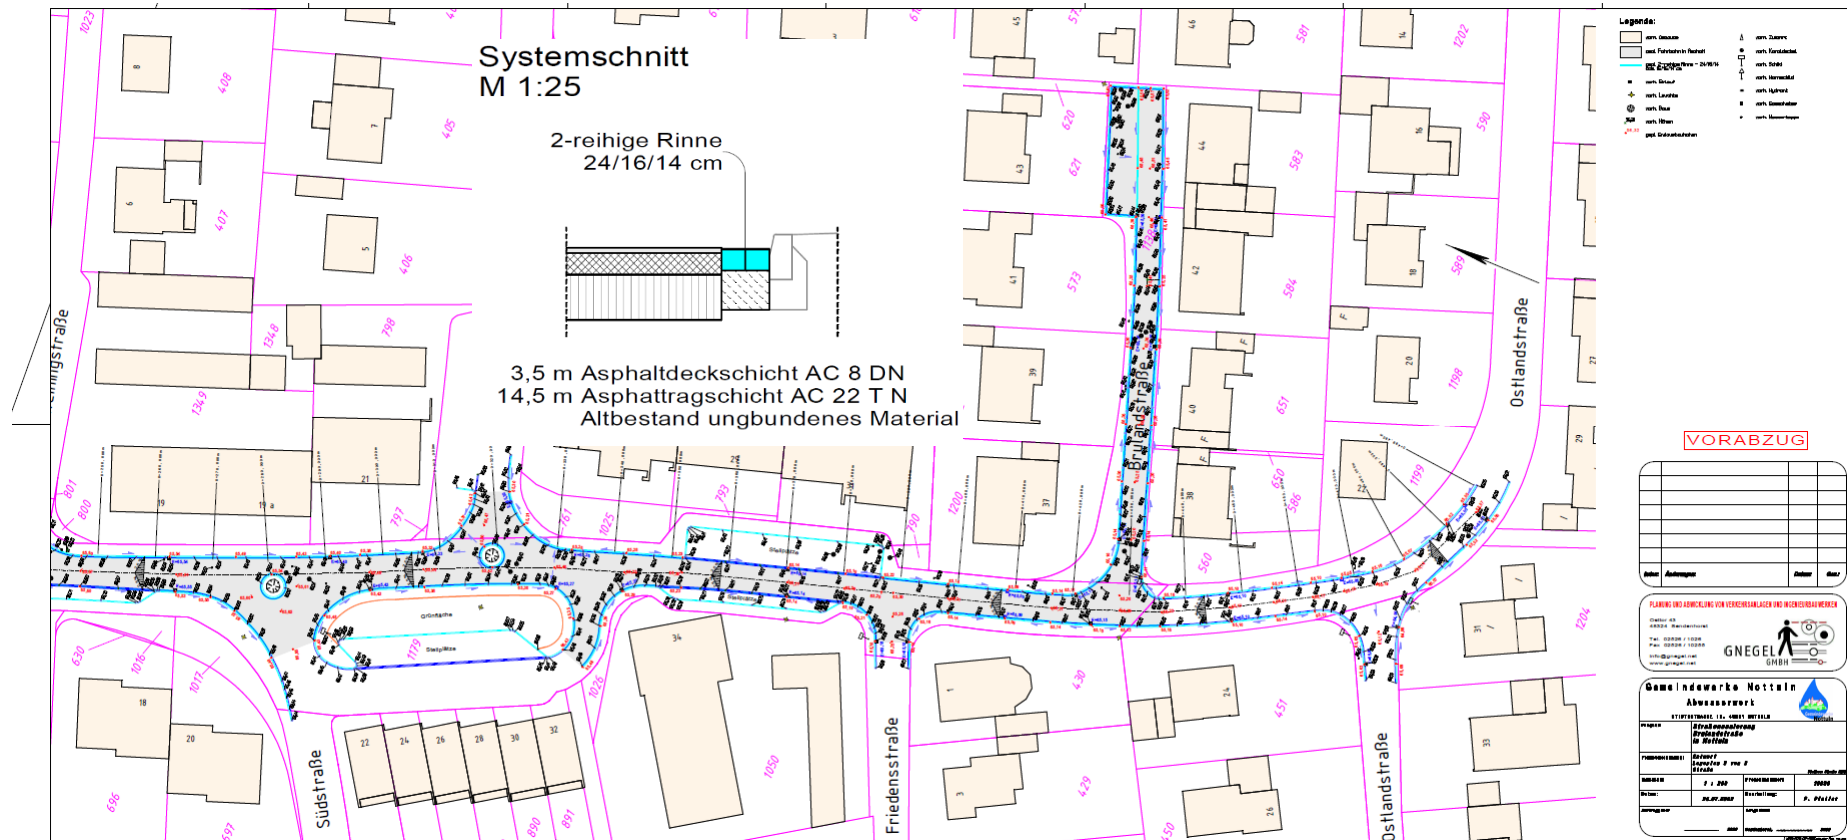
# Erneuerungsempfehlung

Im Bereich der Hauptstrecke (BK 16, 19 und 21 bis 24, zw. Ostlandstraße und Münsterstraße) liegt eine inhomogene sowie unterdimensionierte und teils geschädigten Asphaltstruktur vor. Hier wird ein vollständiger Ersatz der Asphaltbefestigung empfohlen. Der Bohrkern 21 verfügt zwar über eine ausreichend dicke und weitestgehend schadensfreie Asphaltsubstanz, die weiteren Asphaltbohrkerne dieses Streckenzuges weichen von diesem Aufbau deutlich ab. Eine Eingrenzung dieses Bereiches und Stückerneuerung der Hauptstrecke wird als nicht zweckmäßig eingestuft.

Die Abzweige der Brulandstraße mit geringer Verkehrsbeanspruchung, die durch die Bohrkern BK 16, 17 und 20 repräsentiert werden, weisen eine ausreichende Frostsicherheit und Tragfähigkeit des Gesamtoberbaus sowie der Asphaltbefestigung (geringfügig unterdimensioniert) auf. Hier wird lediglich eine Erneuerung der Asphaltdeckschicht empfohlen, um eine neuwertige, gleichmäßige und dichte Fahrbahnoberfläche zu erhalten.
