Erstellung eines Energie- und Klimaschutzkonzeptes für 20 öffentliche Gebäude in der Gemeinde Nottuln

Energie- und Klimaschutzkonzept

21 kommunale Gebäude

der Gemeinde Nottuln

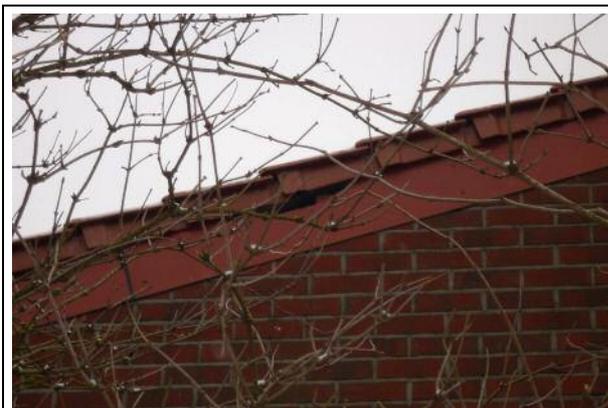
Ortsgangplatte ist angebrochen - Dachdeckung erneuert
